HVITTRÄSK

PÄÄRAKENNUKSEN ETELÄSIIVEN KELLARI

Kunnostus ja entistäminen v. 2023

RESTAUROINTIRAPORTTI

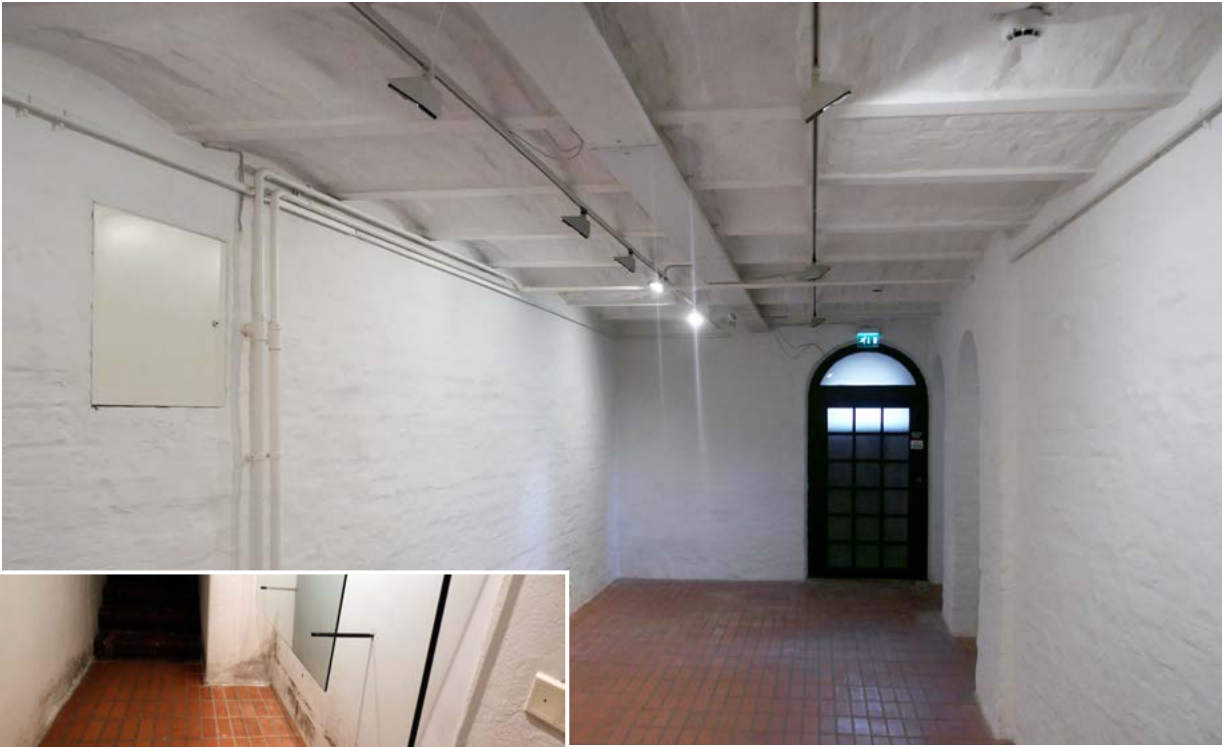
← Kellariportaan alatasanteella seinät olivat mustuneet molemmin puolin, vaikka molemmat ovat sisäseinää. amoy 22.11.2022

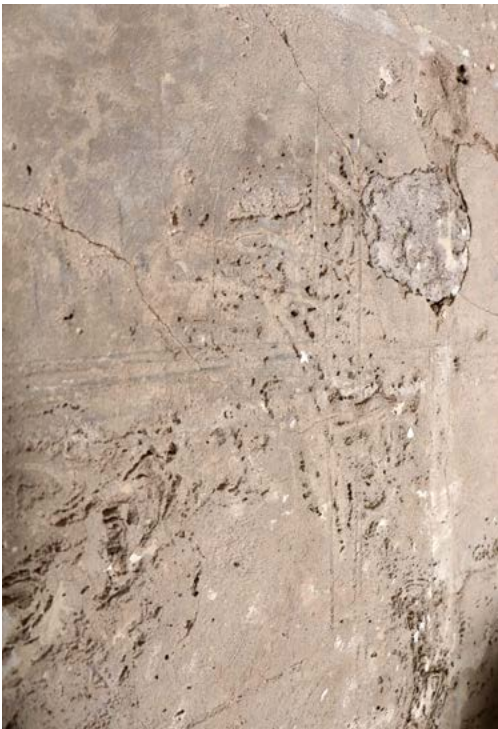
↑ Tuoreeseen rappaukseen tehtyjä uurroksia Lojan työhuoneen takaseinällä. Uurrosten säilyttämistä hankaloitti kosteuden heikentämät syöpyvät rappauspinnoissa. amoy 25.1.2023

Lojan huoneen takaseinältä löydettiin tuoreeseen rappaukseen uurretut jäljet, jotka tulkittiin seinällä alkuvaiheessa olleen hyllystön suunnitelmiksi.³ Nämä uurretut säilytettiin mahdollisuuksien mukaan.

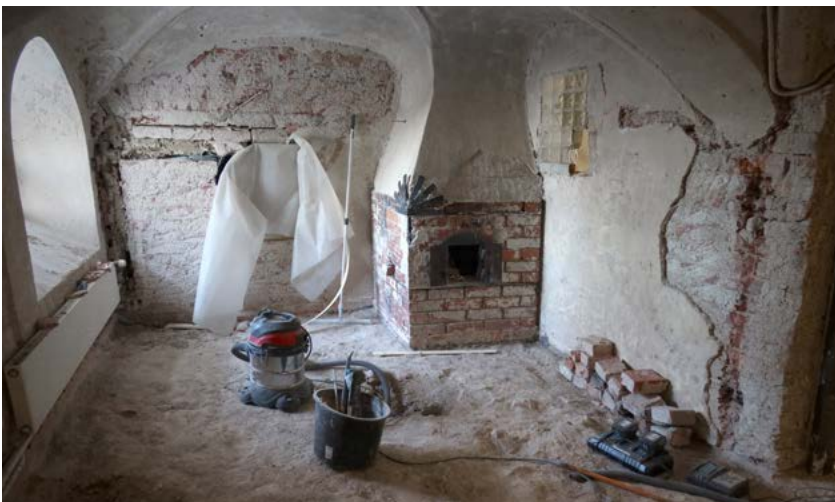
↖ Syvennyksen kaariaukko pielen myöhempien kavennusten purkamisen jälkeen. Maalijälkien perusteella kaariaukkoa oli kavennettu kahdessa vaiheessa.

Oikeanpuoleisella seinällä näkyvät jäljet märkään rappauspintaan uurtamalla tehdystä hyllykkösuunnitelmasta. amoy 6.2.2023

Lojan työhuoneen ja syvennyksen välinen kaariaukko palautettiin alkuperäiseen muotoonsa purkamalla sitä kaventaneet myöhemmät muuraukset.

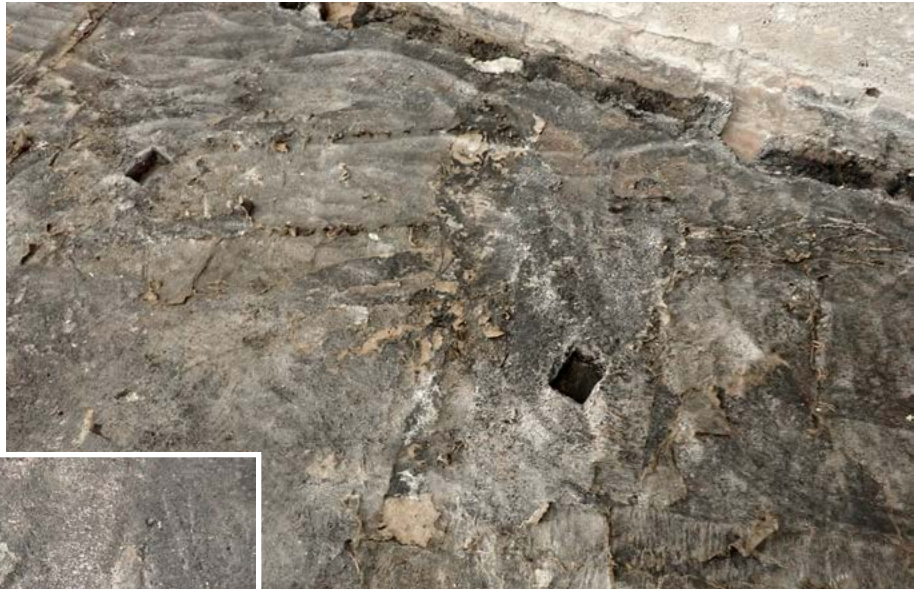
↓ Valuasfaltin pinnassa oli jäänteitä lattian pinnassa olleesta matosta, jossa oli luonnonkuitupohja. amoy 25.1.2023

Valuasfaltista löytyi laboratoriotutkimuksissa suuria määriä PAH-yhdisteitä. Haitta-aineet olivat imeytyneet myös sen alla olevaan betonilattiaan. Betonilaatan alla oli tiukkaantampattu savikerros, joka oli tehty kivilouheen päälle. Louheen alla oli hiekkaa.

Lojan työhuoneen lattiasta jouduttiin purkamaan haitta-aineiden takia betonilattia, jonka arvioitiin olevan varhaisesta vaiheesta. Uuden betonilattian alla säilytettiin lattian vanhat alusrakenteet.

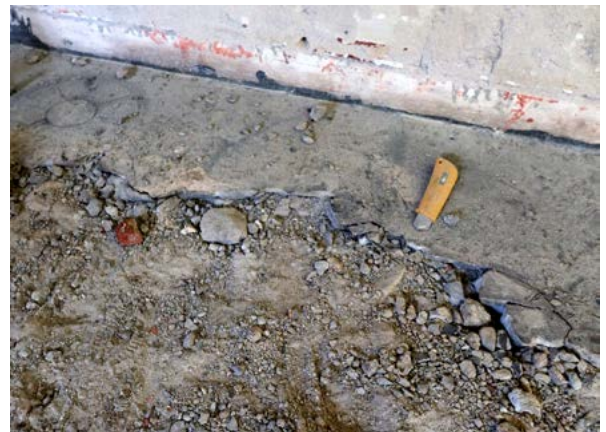
↑ Betonilaatta ja sen päällä valuasfaltti. Betonilaatan alla tiukkaan tampattu savikerros. amoy 25.1.2023

Koska kivilouhe toimi hyvänä kapilaarikatkona katsottiin, että louhe ja savikerros voitiin säilyttää uuden rakenteen alusrakenteena. Myös rakennushistorialliset arvot puolsivat alimpien rakennekerrosten säilyttämistä.

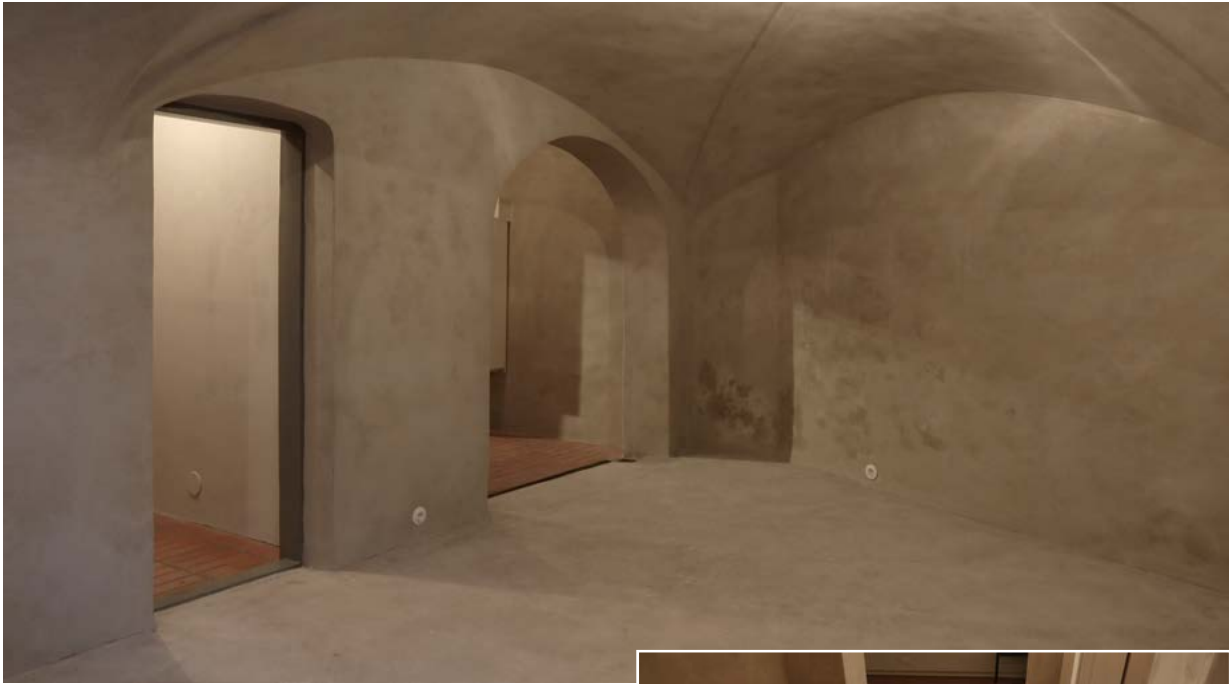
↑ → Oviaukkojen kohdalle tehtiin tasoeron häivyttämiseksi kapeat luiskaukset. Kaariaukossa lattialiittymän massasta peittää taivutettu lattateräs. amoy 10.1.2024

↘ Pala alkuperäistä tiililattiaa paljastui kaariaukon kavennusta purettaessa. Sijainti näkyy yläpuolisessa kuvassa. amoy 10.1.2024

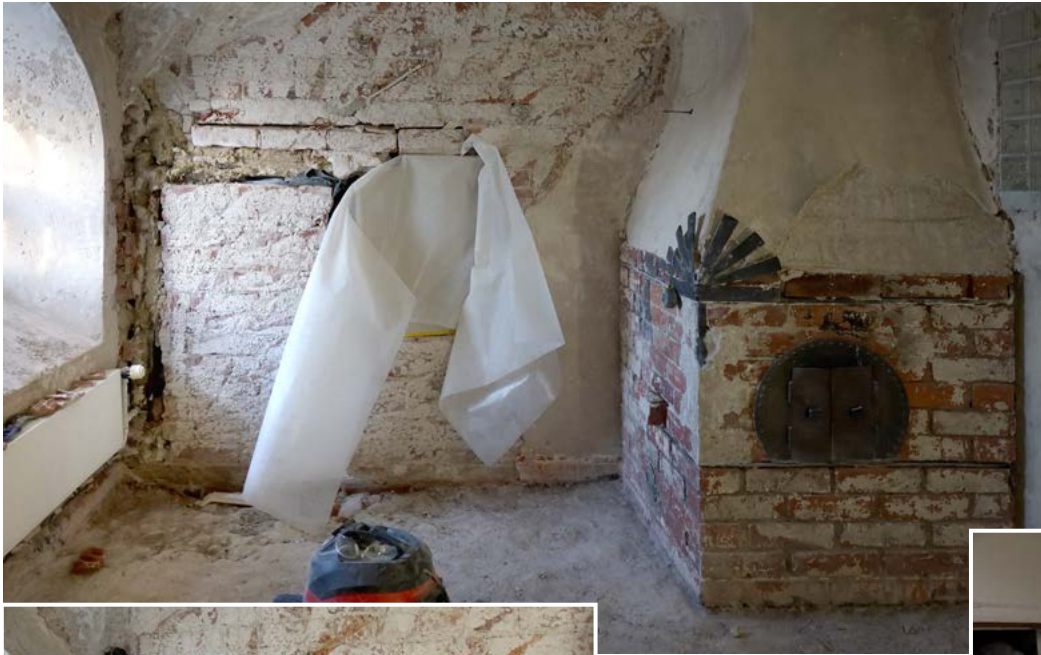
↑ Lojan työhuoneen seinä maalin- ja rappauksen poiston jälkeen. amoy 6.2.2023

← Lojan työhuoneen tiiliseinän paikkamuuraus käynnissä. Uuden paloeristetyin kulkuluukun karmi on asennettu. amoy 14.2.2023

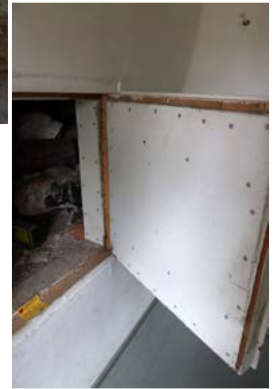
↗ Entisen kulkuluukun asbestiverhoilu. amoy 20.9.2022

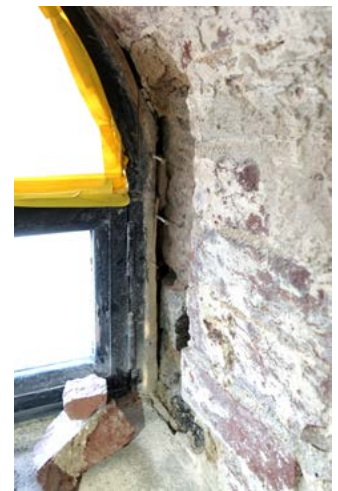
Sivutilan 004 ikkuna-aukon ympäriltä paljastui maalin- ja rappauksenpoiston myötä tiilivaurioita. Tiiliä oli irti ja niitä oli holvikaassa kannateltu ikkunankarmien kylkeen lyödyillä nauvoilla. Tiilet muurattiin uudestaan siten, että ne holvautuivat ja tukeutuivat toisiinsa.

↓ Ikkuna-aukko korjauksen jälkeen. amoy 29.1.2024
