NIUVANNIEMEN SAIRAALA, Kuopio

Rakennushistoriaselvitys

10.2.2015
työ 2013-08

Arkkitehtitoimisto Hannu Puurunen Oy

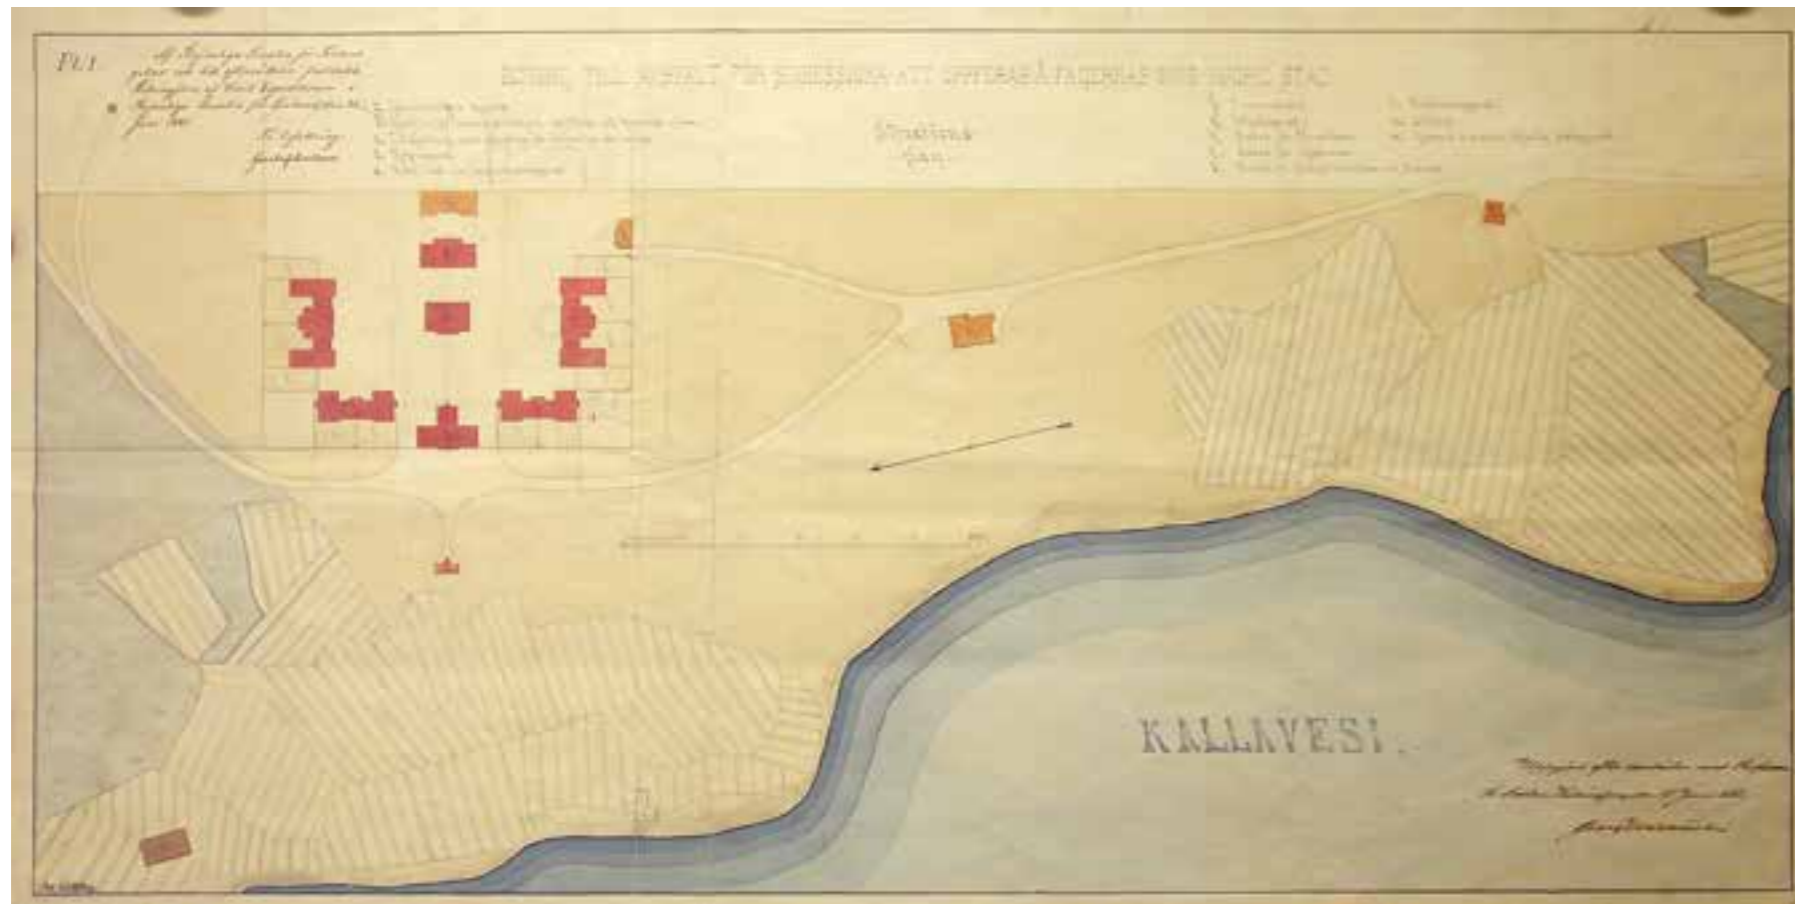
Asemapiirros vuodelta 1881.(KA)

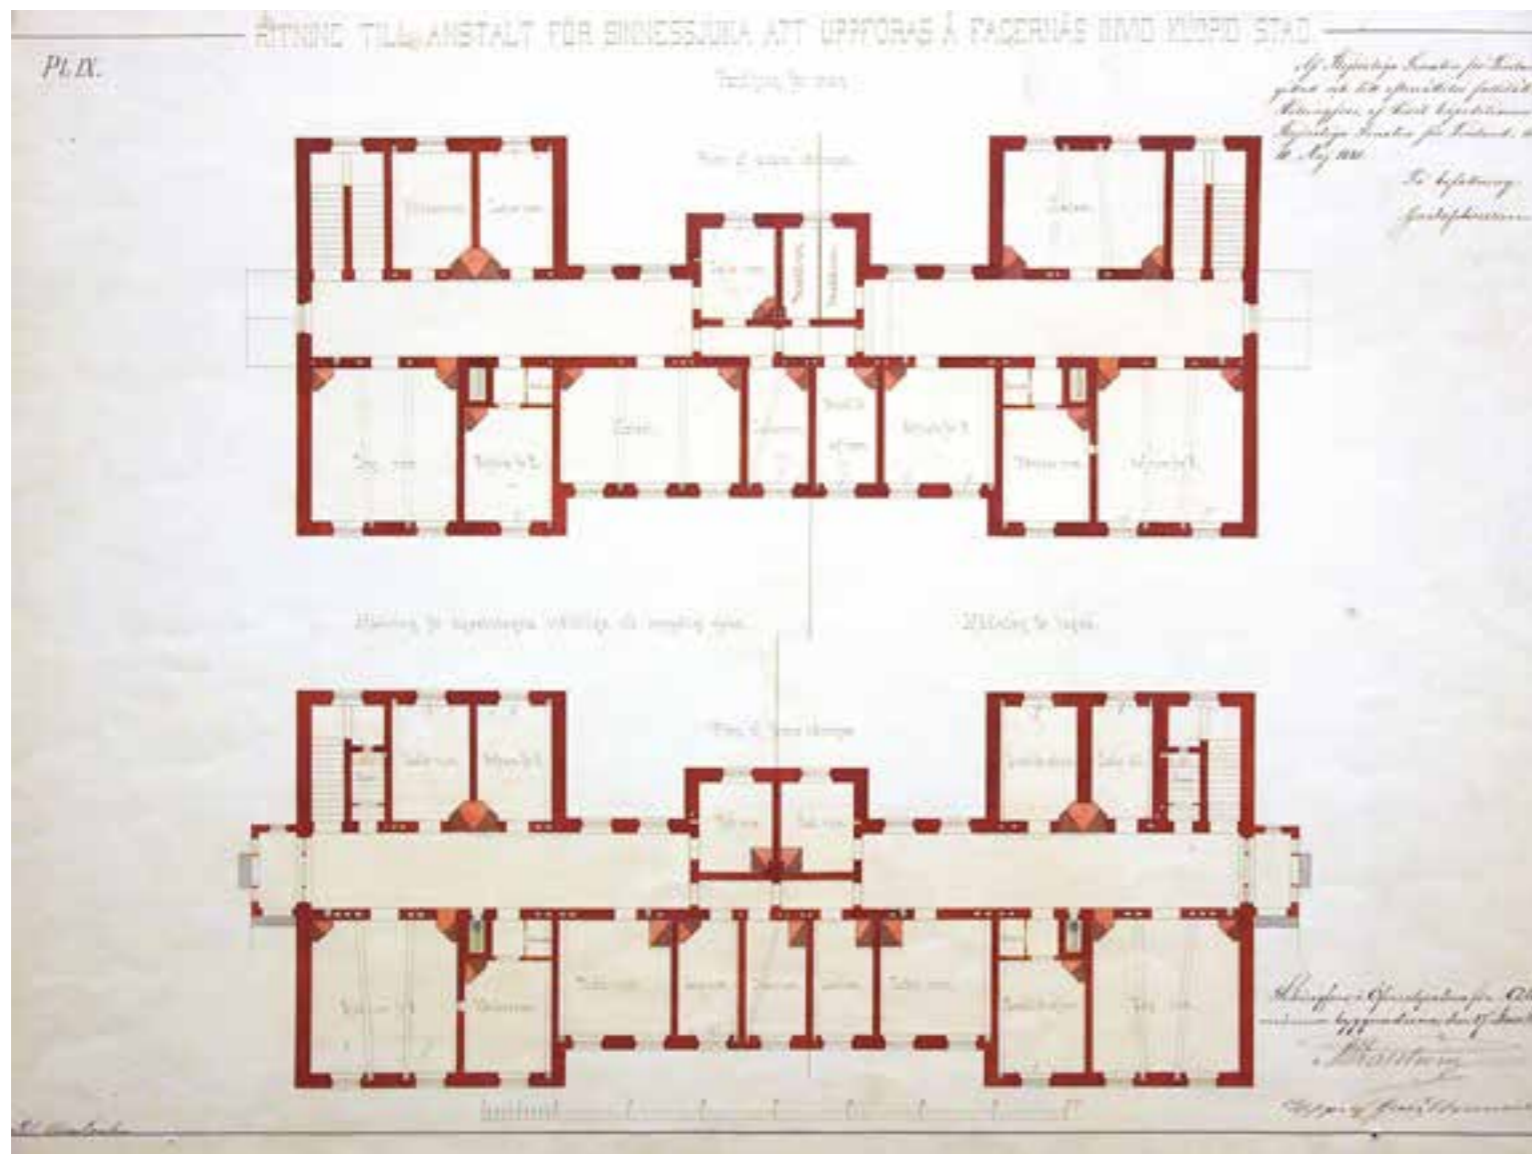
Levollisten miespotilaiden osaston pohjapiirros vuodelta 1881.(KA)

Sisäänotettujen, epäluotettavien ja fyysisesti sairaiden puolella on eristys huoneita, kaksi makuuhuonetta viidelle potilaalle, sairashuone viidelle potilaalle, pesutiloja ja hoitajien huoneita.

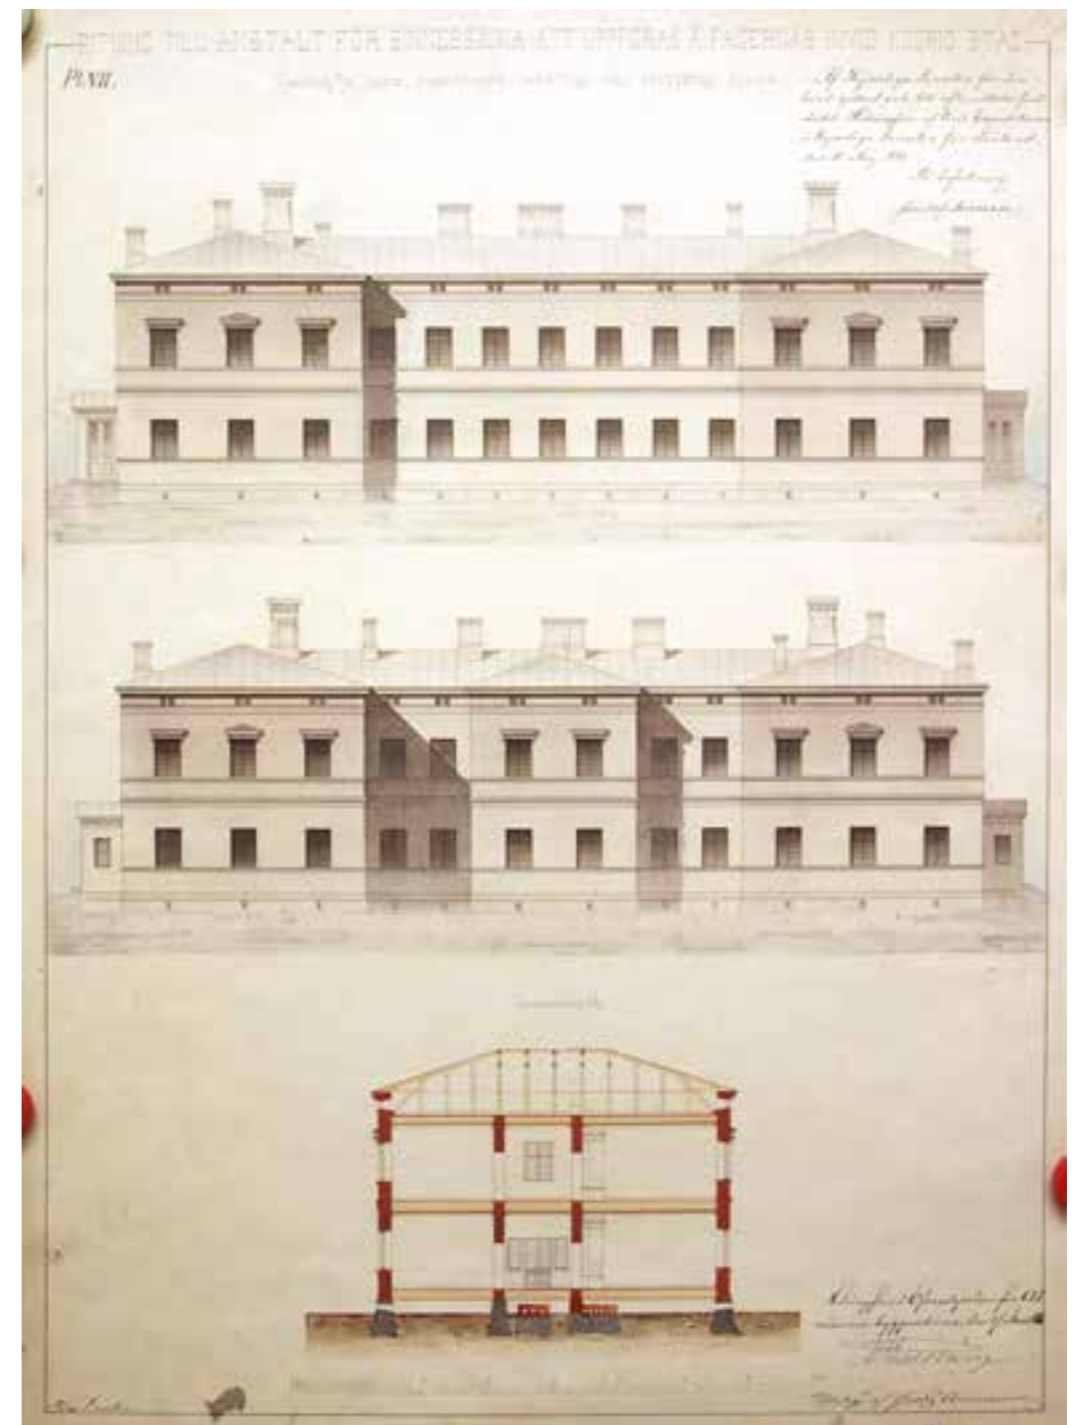
Levollisten miespotilaiden osaston julkisivu- ja leikkauspiirros vuodelta 1881.(KA)

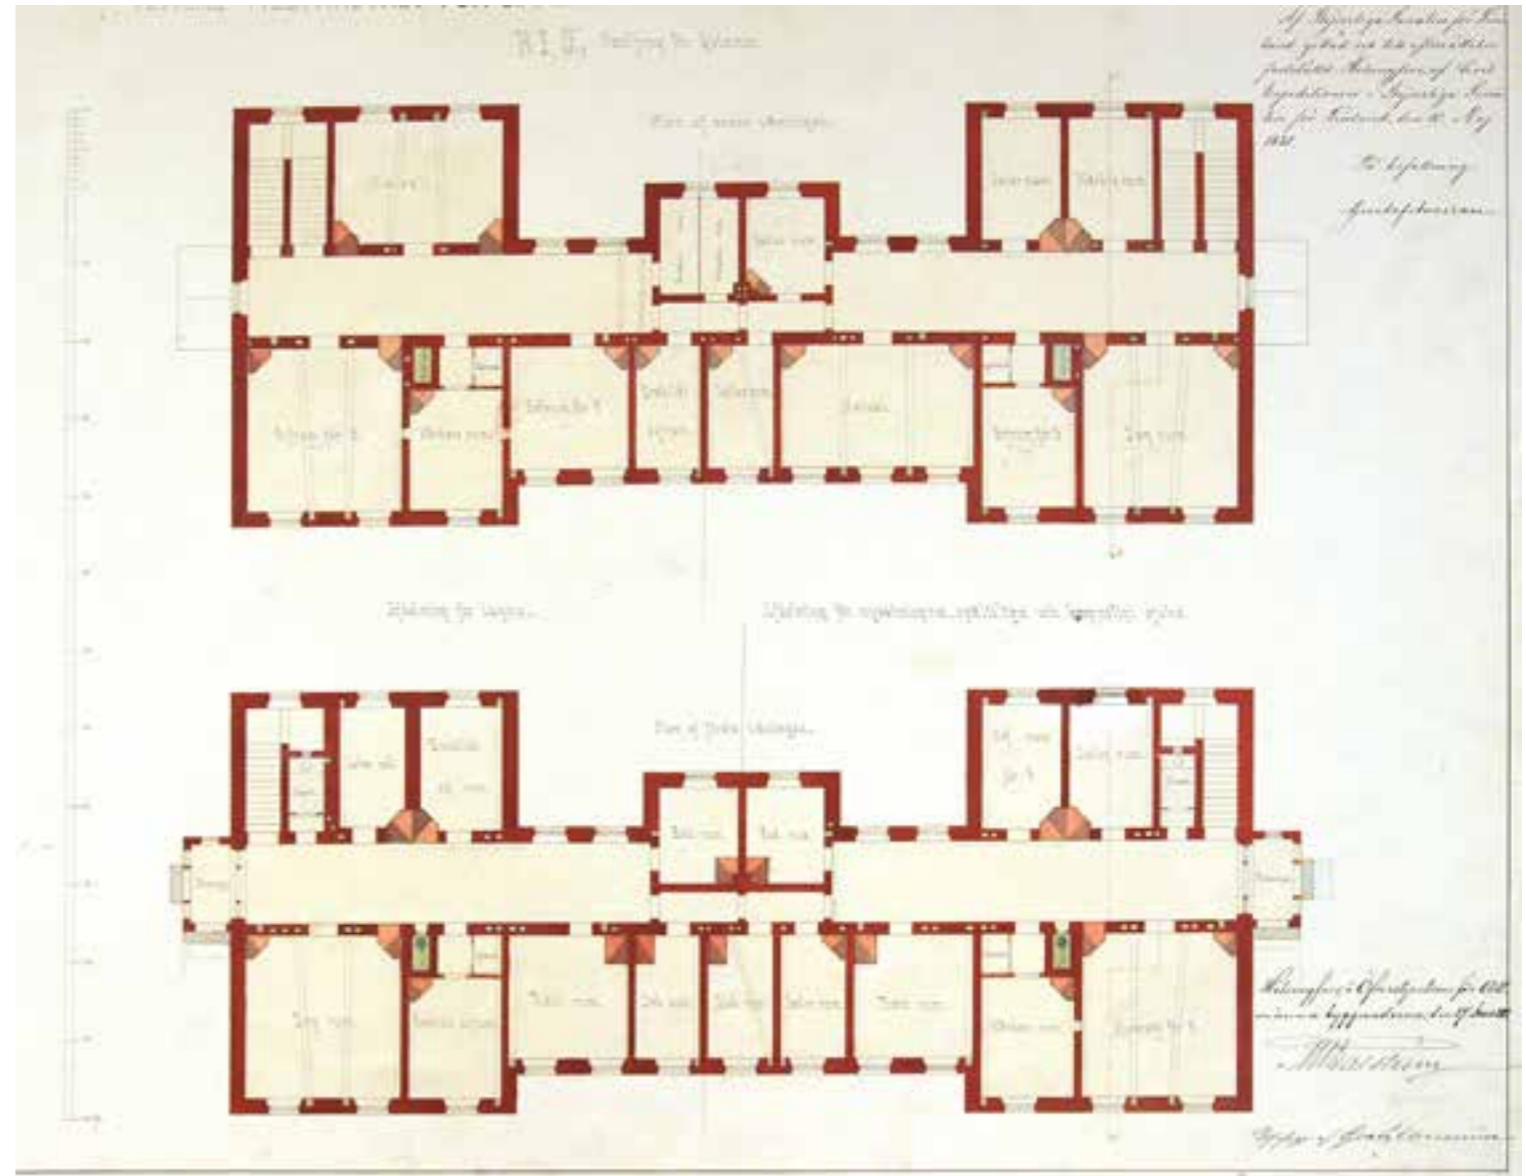
Levollisten naisten osasto on tilajärjestelyiltään samanlainen kuin levollisten miesten osasto, mutta peilikuvana.

Levollisten naispotilaiden osaston pohjapiirros vuodelta 1881.(KA)

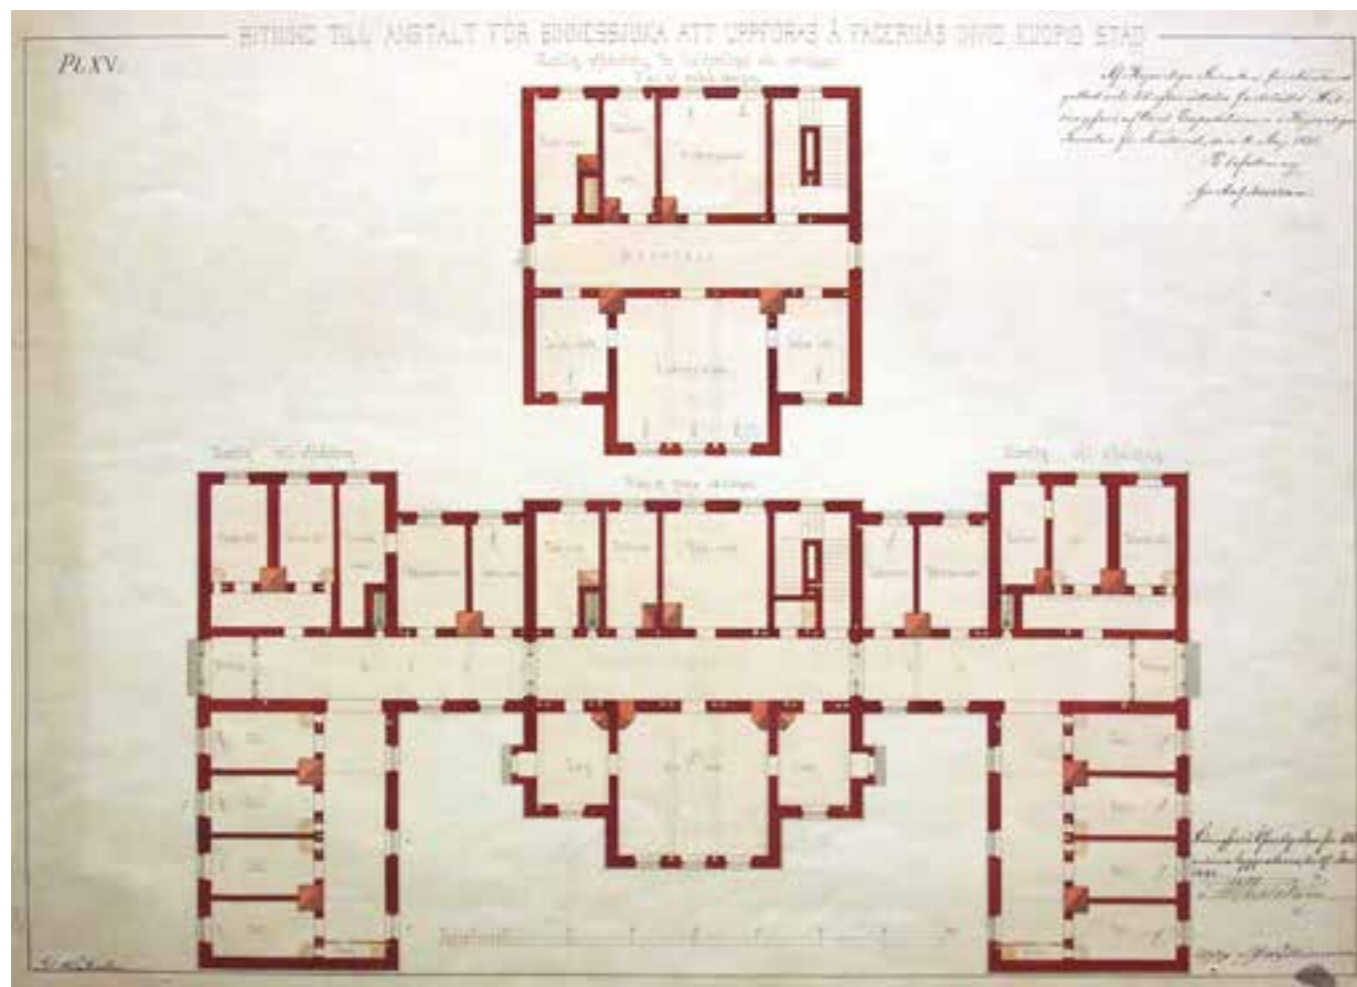
Rauhattomien miespotilaiden osaston pohjapiirros vuodelta 1881.(KA)

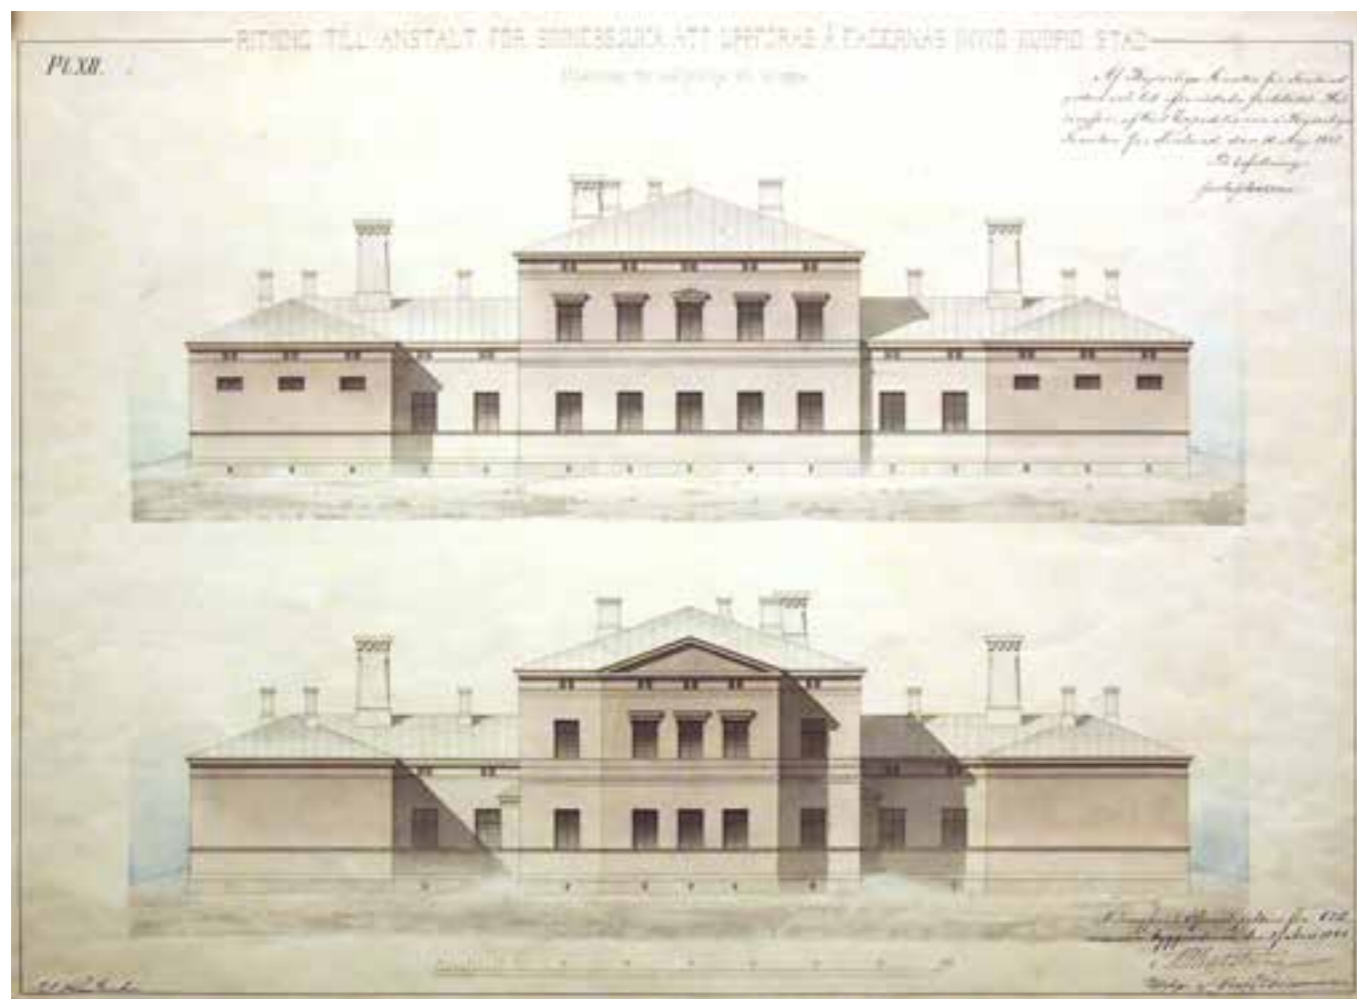
Rauhattomien miespotilaiden osaston julkisivupiirros vuodelta 1881.(KA)

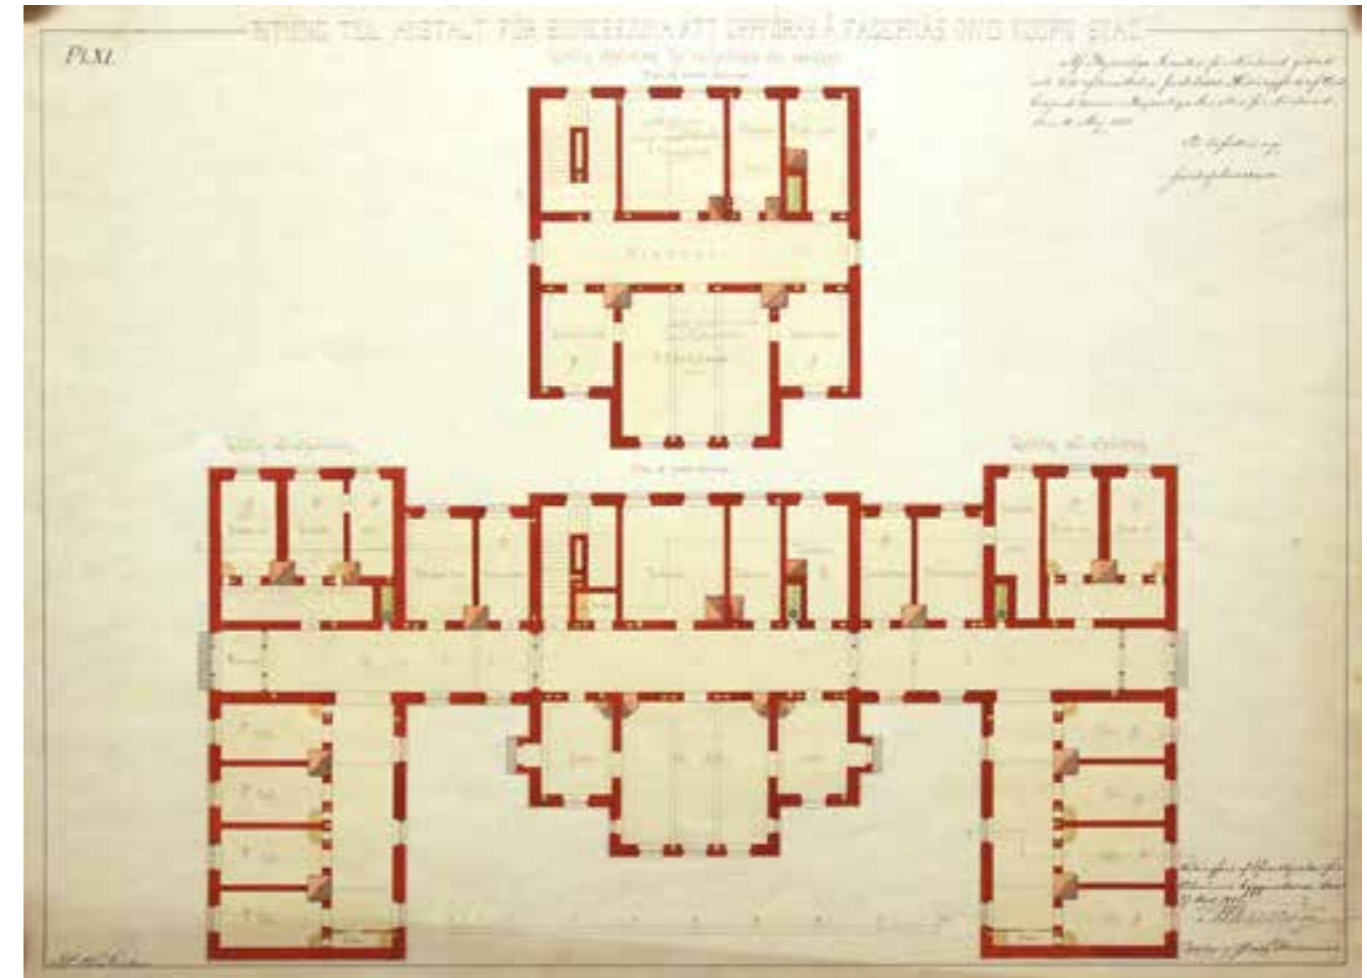
Rauhattomien naisten osasto on tilajärjestelyiltään samanlainen kuin rauhattomien miesten osasto, mutta peilikuvana.

Rauhattomien naispotilaiden osaston pohjapiirros vuodelta 1881.(KA)

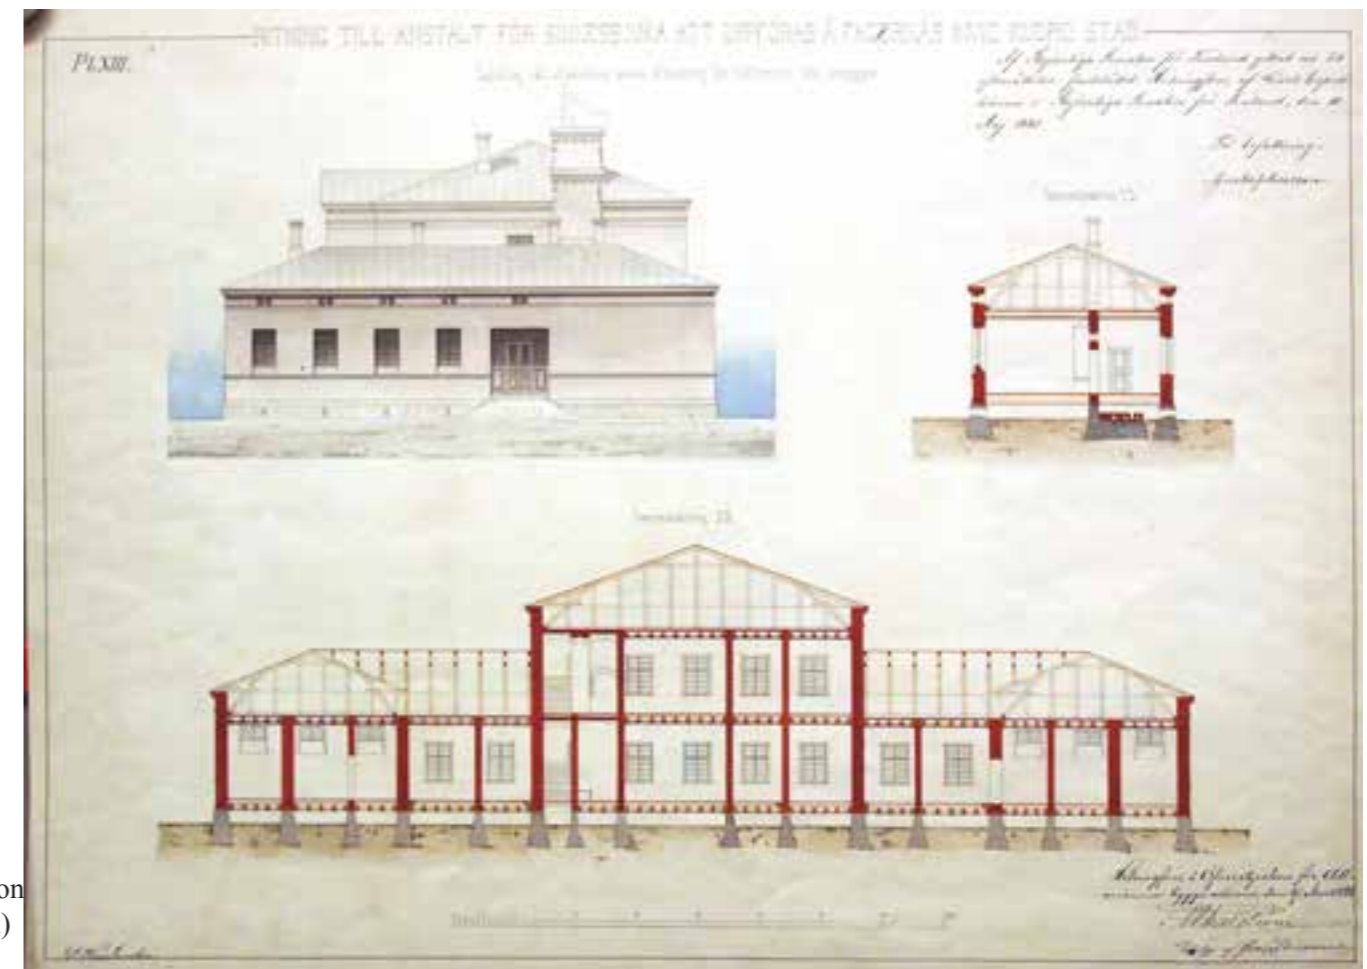
Rauhattomien naispotilaiden osaston leikkauspiirros vuodelta 1881.(KA)

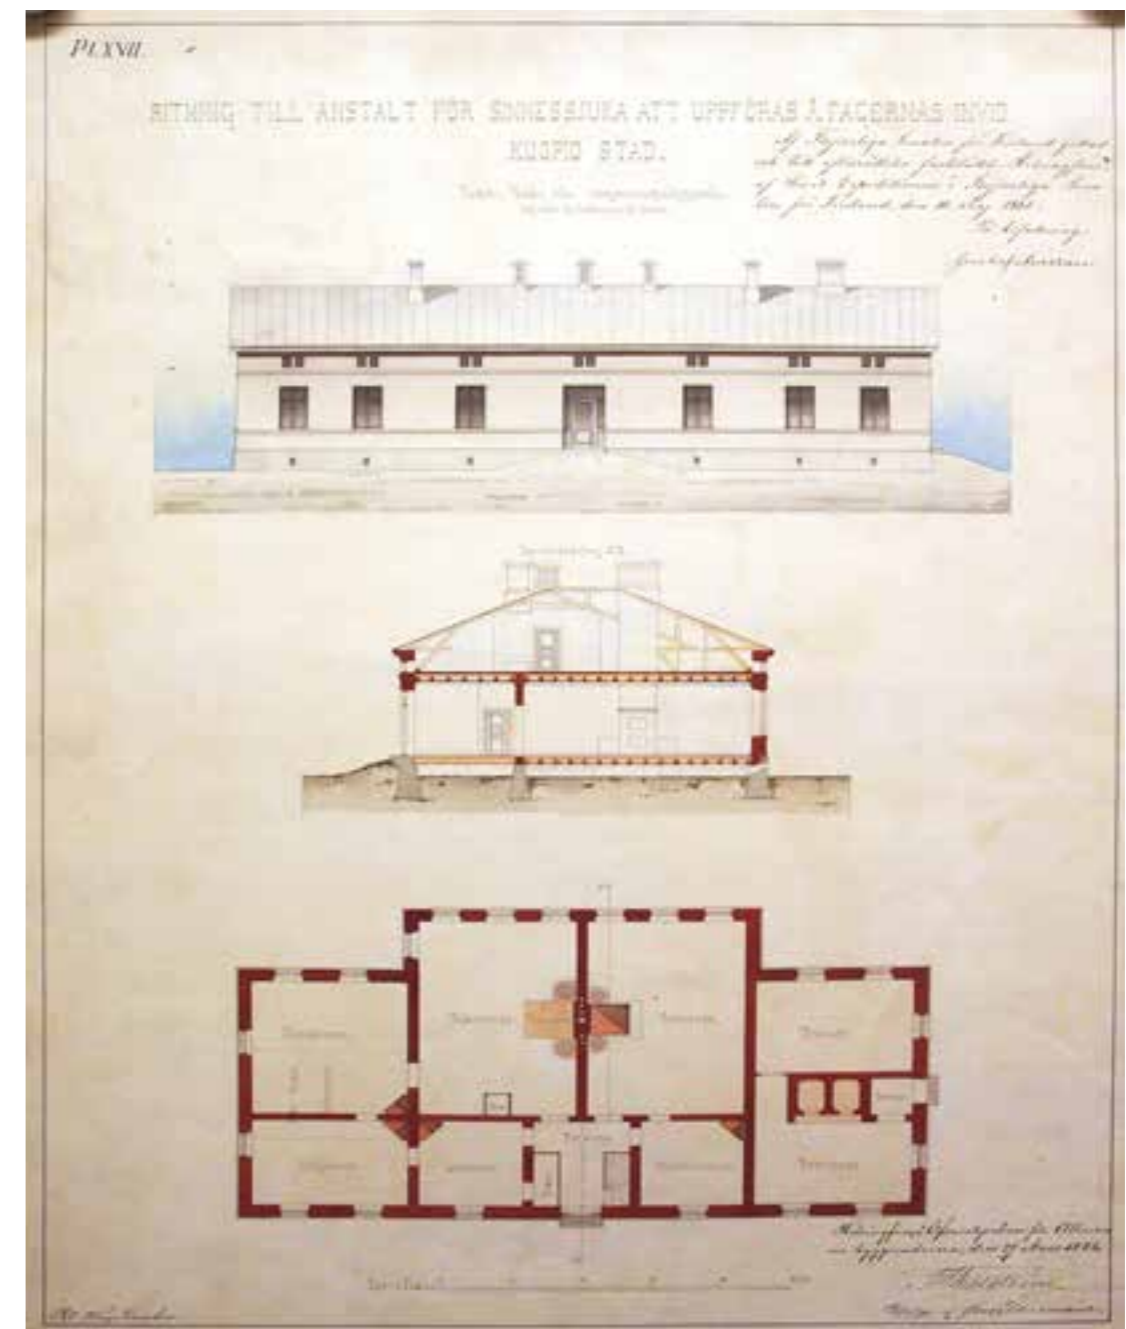
Pesula-, sauna- ja leipomorakennuksen pohja-, leikkaus-, ja julkisivupiirros vuodelta 1881. (KA)

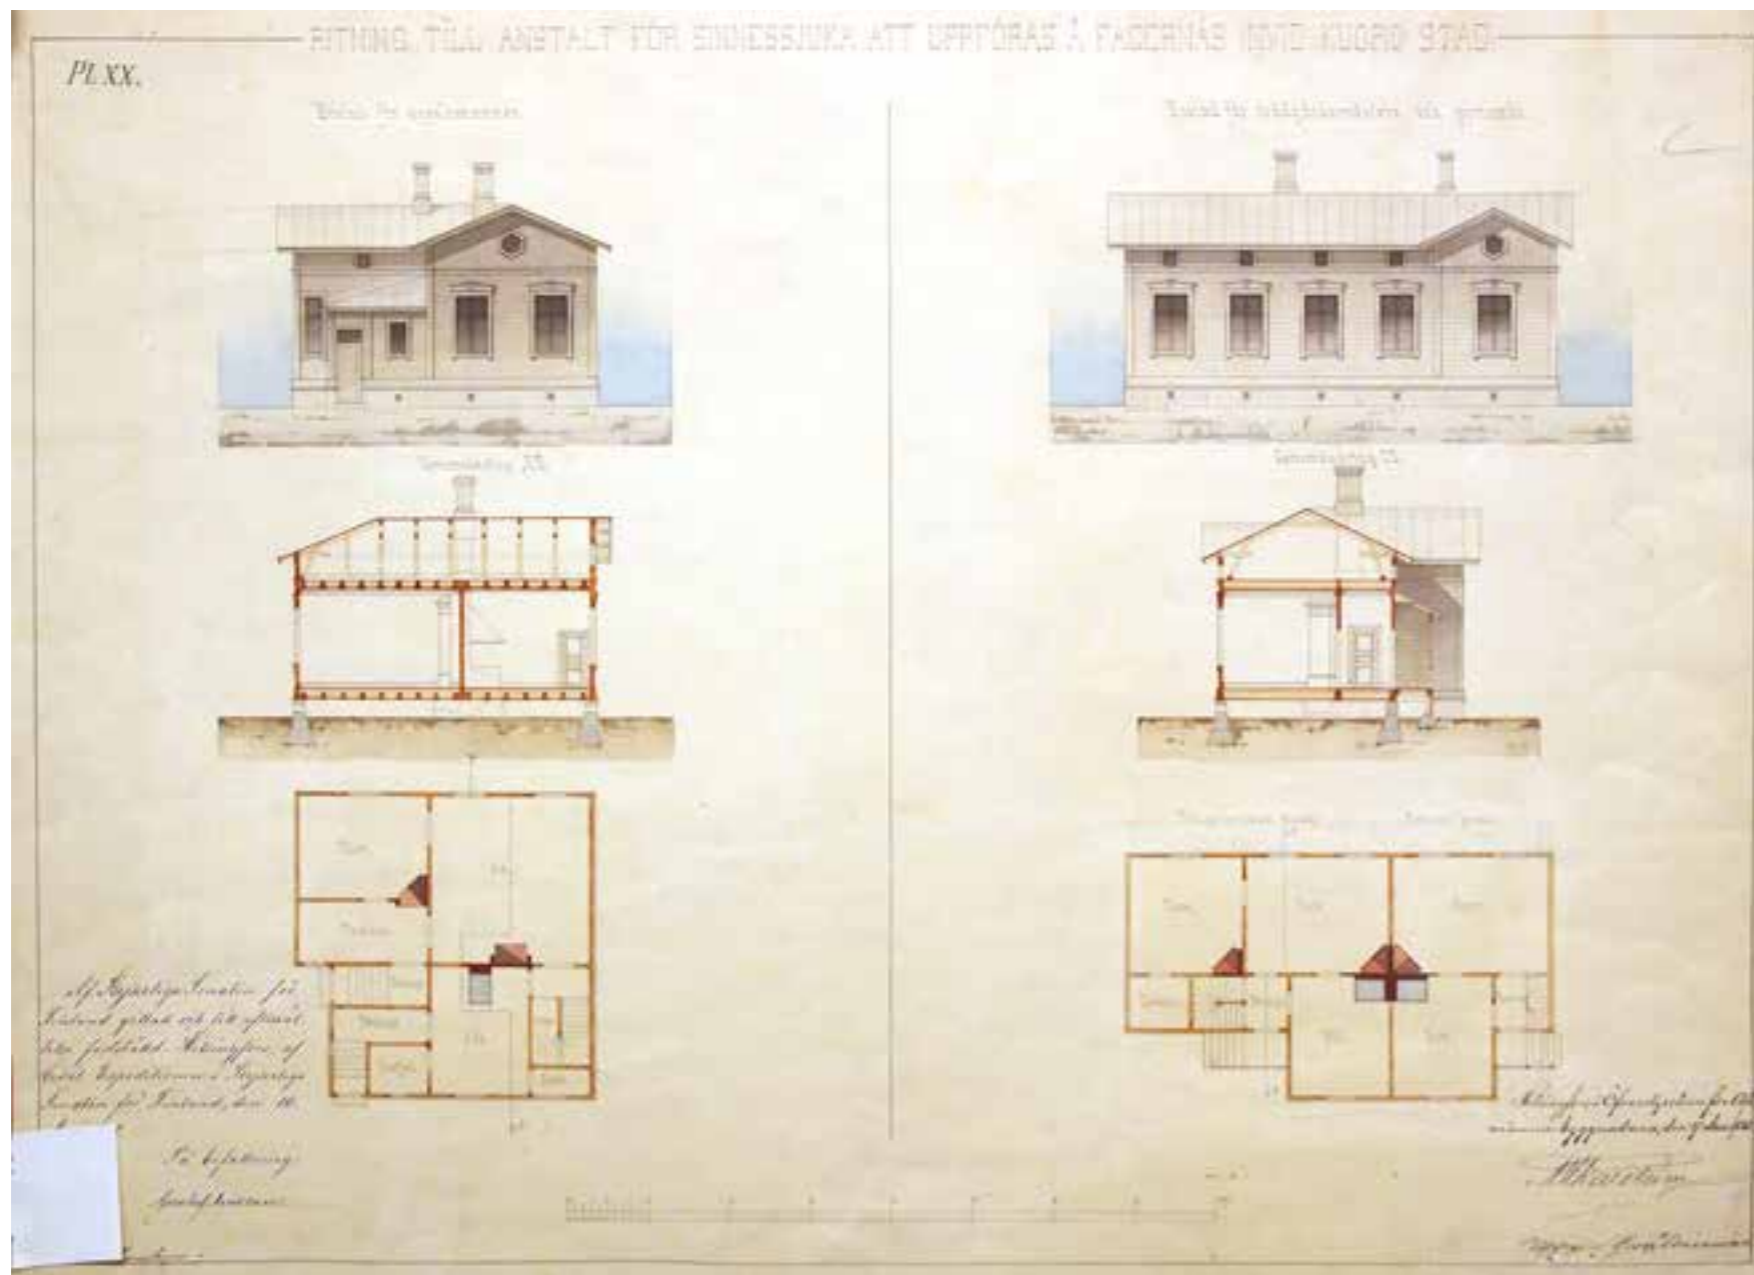
Taloudenhoitajan asuinrakennuksen sekä portinvartijan ja puutarhurin asuinrakennuksen piirustukset vuodelta 1881. (KA)

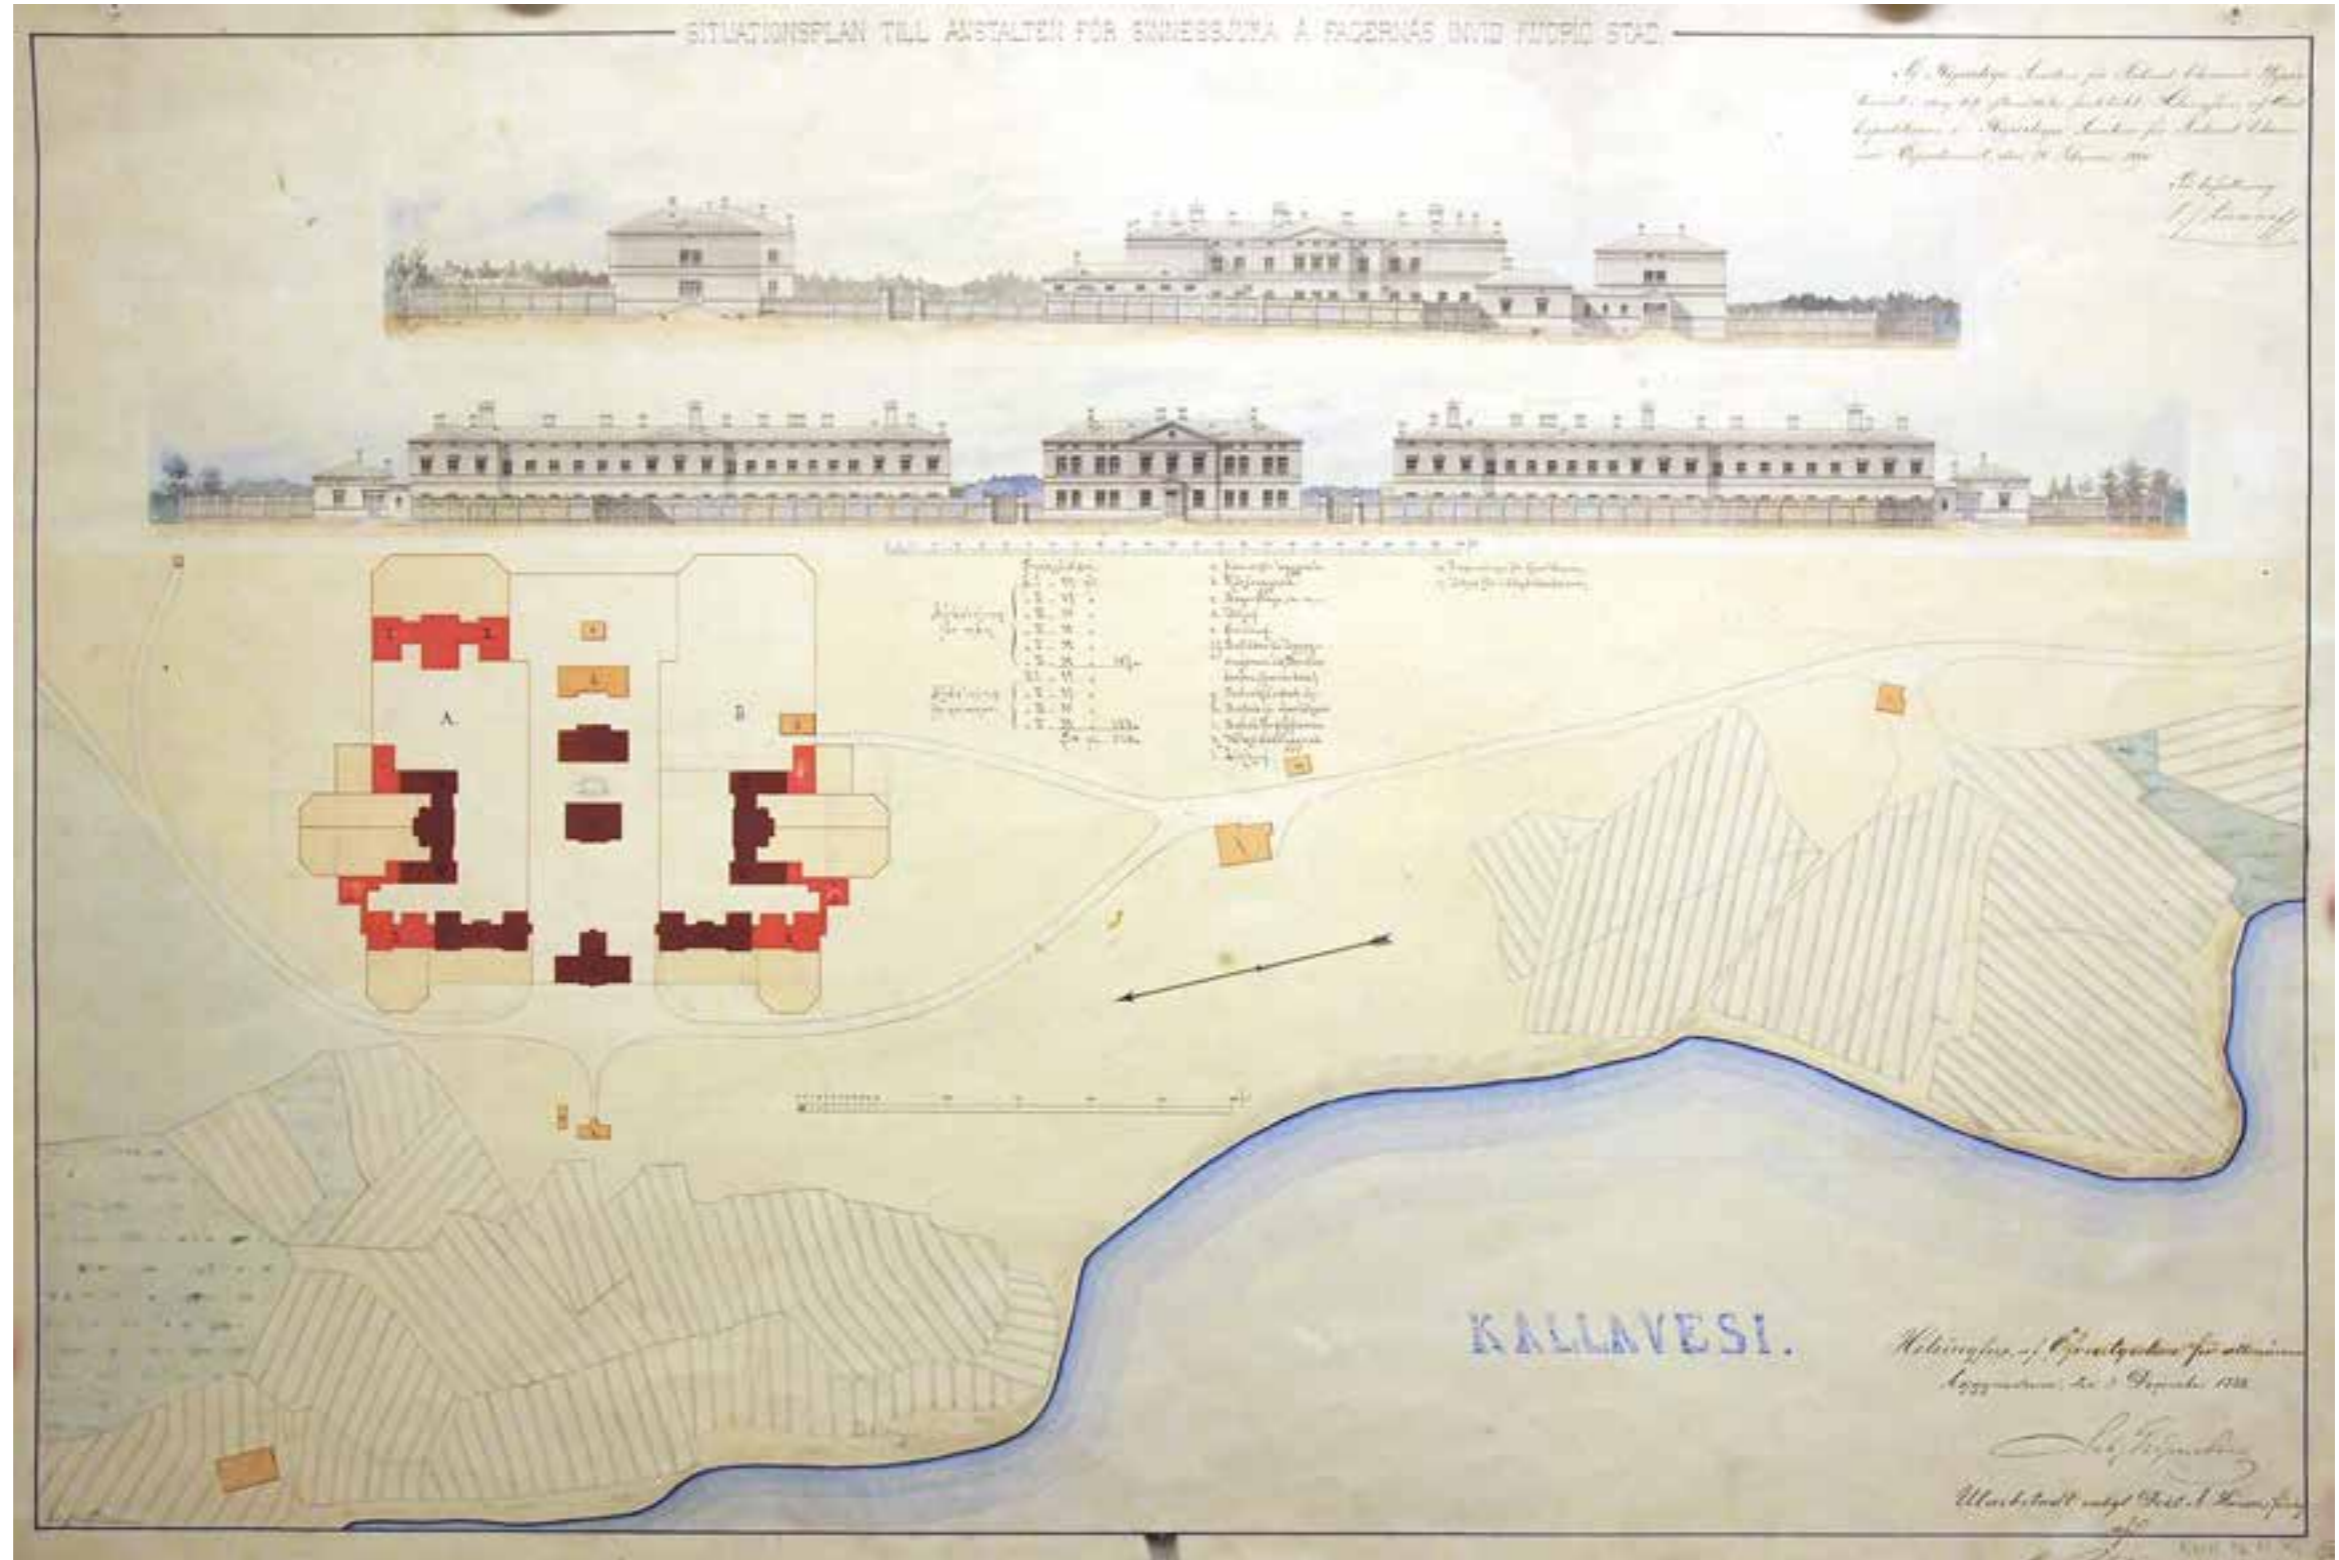
Asemapiirros vuodelta 1888. (KA)

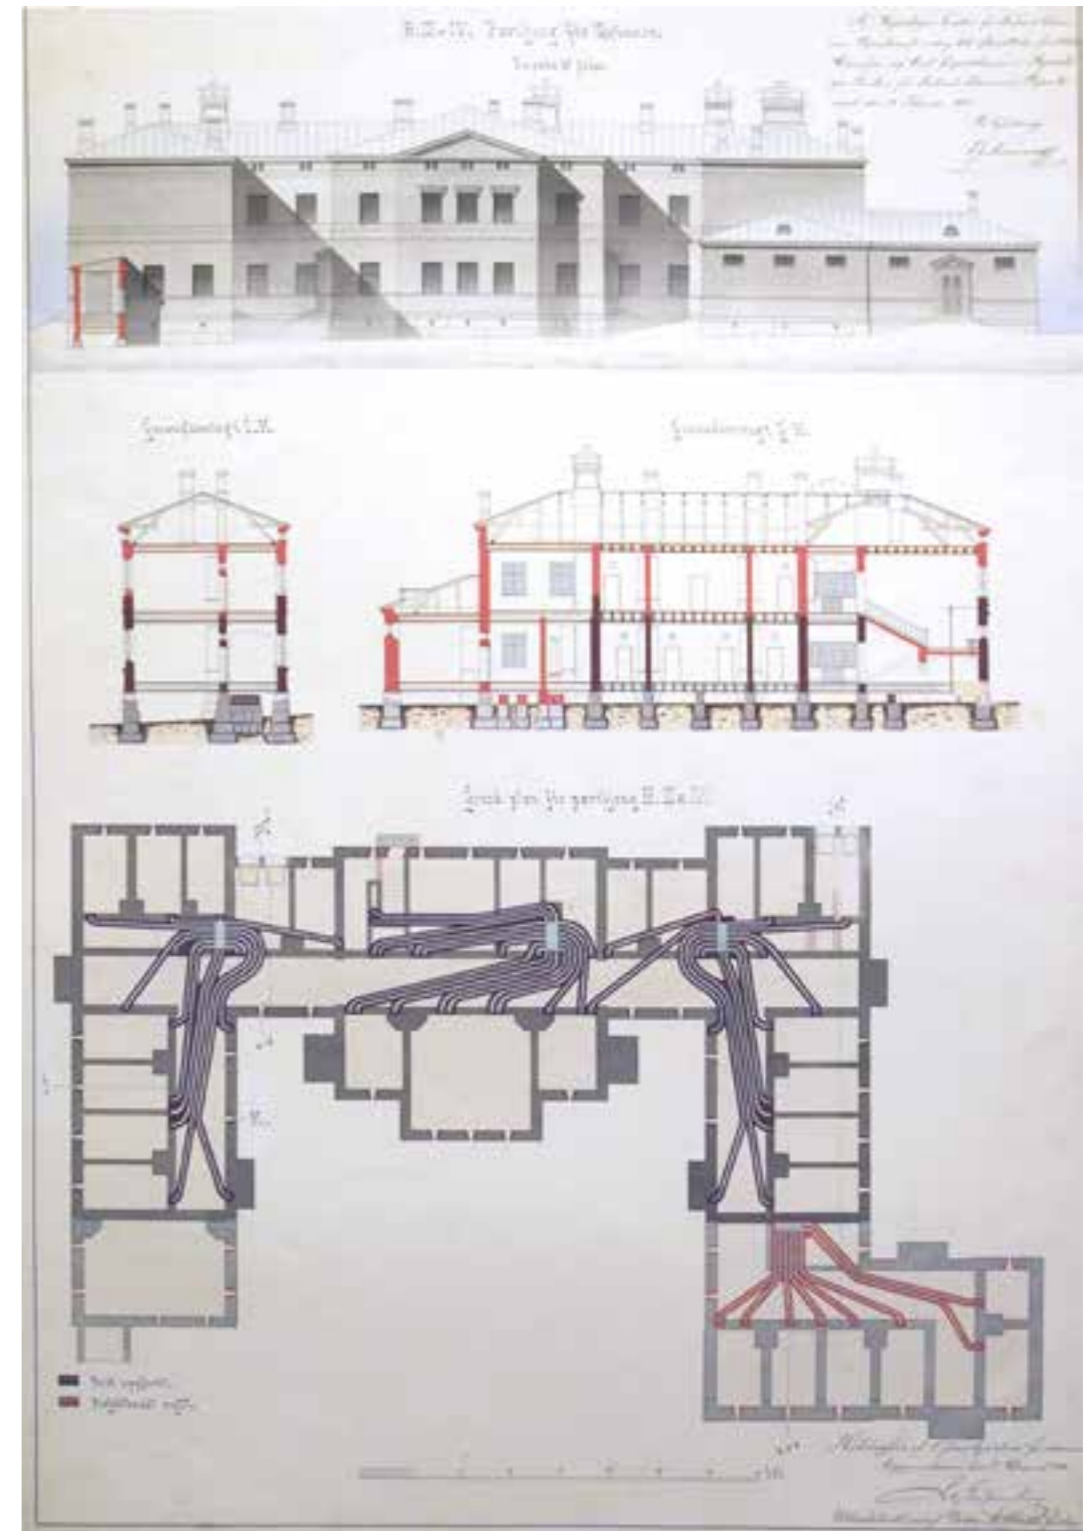
Rauhattomien naisten osaston julkisivu-, leikkaus- ja ilmanvaihtopiirros vuodelta 1888. (KA)

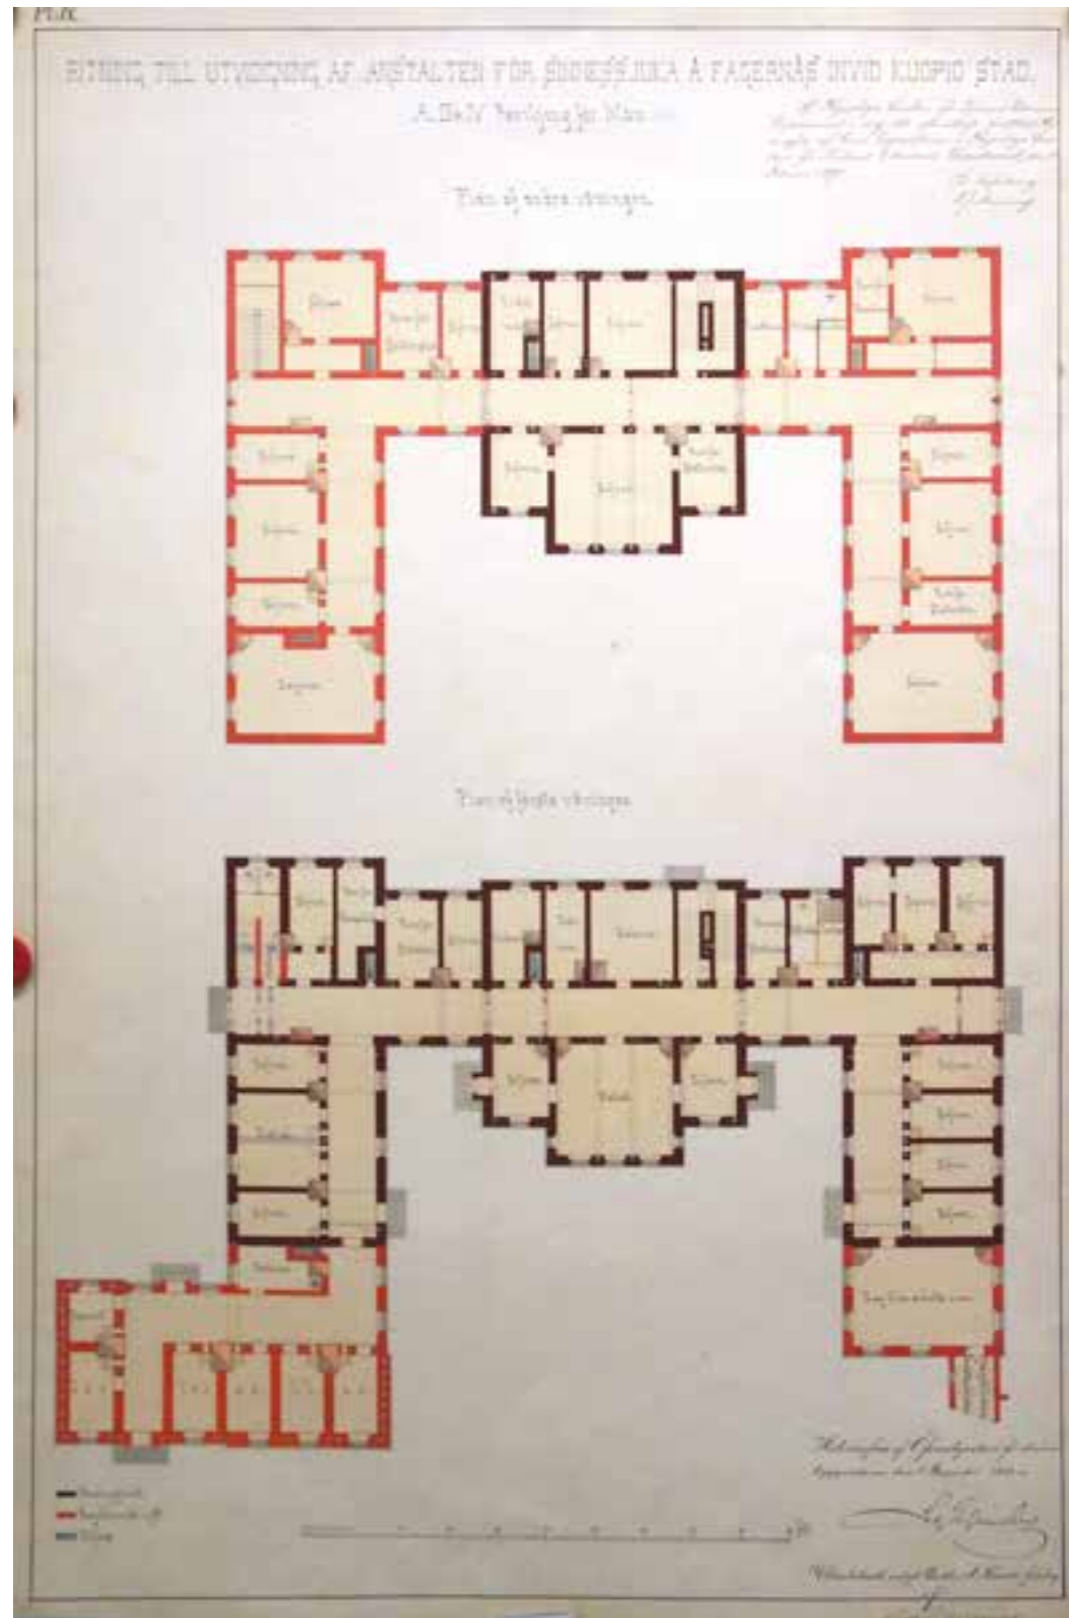
Rauhattomien miesten osaston laajennuksen pohjapiirros vuodelta 1888. (KA)
