NIUVANNIEMEN SAIRAALA, Kuopio

Rakennushistoriaselvitys

10.2.2015
työ 2013-08

Arkkitehtitoimisto Hannu Puurunen Oy

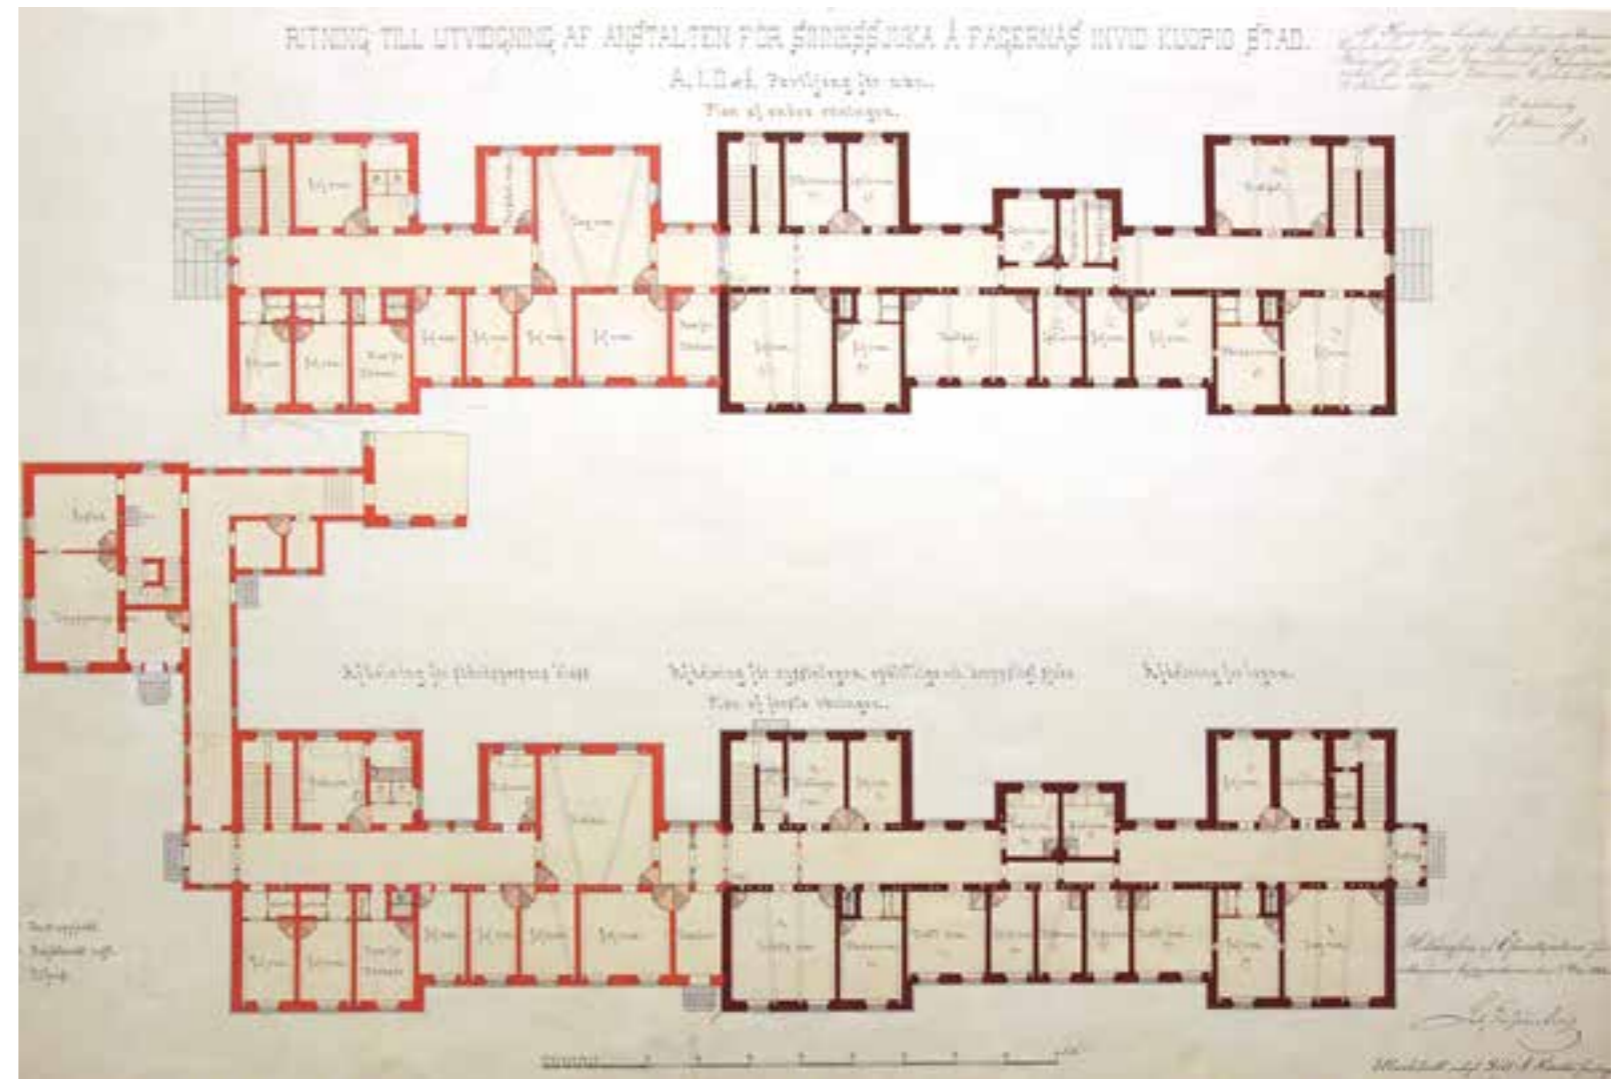
Levollisten miesten osaston laajennuksen pohjapiirros vuodelta 1888. (KA)

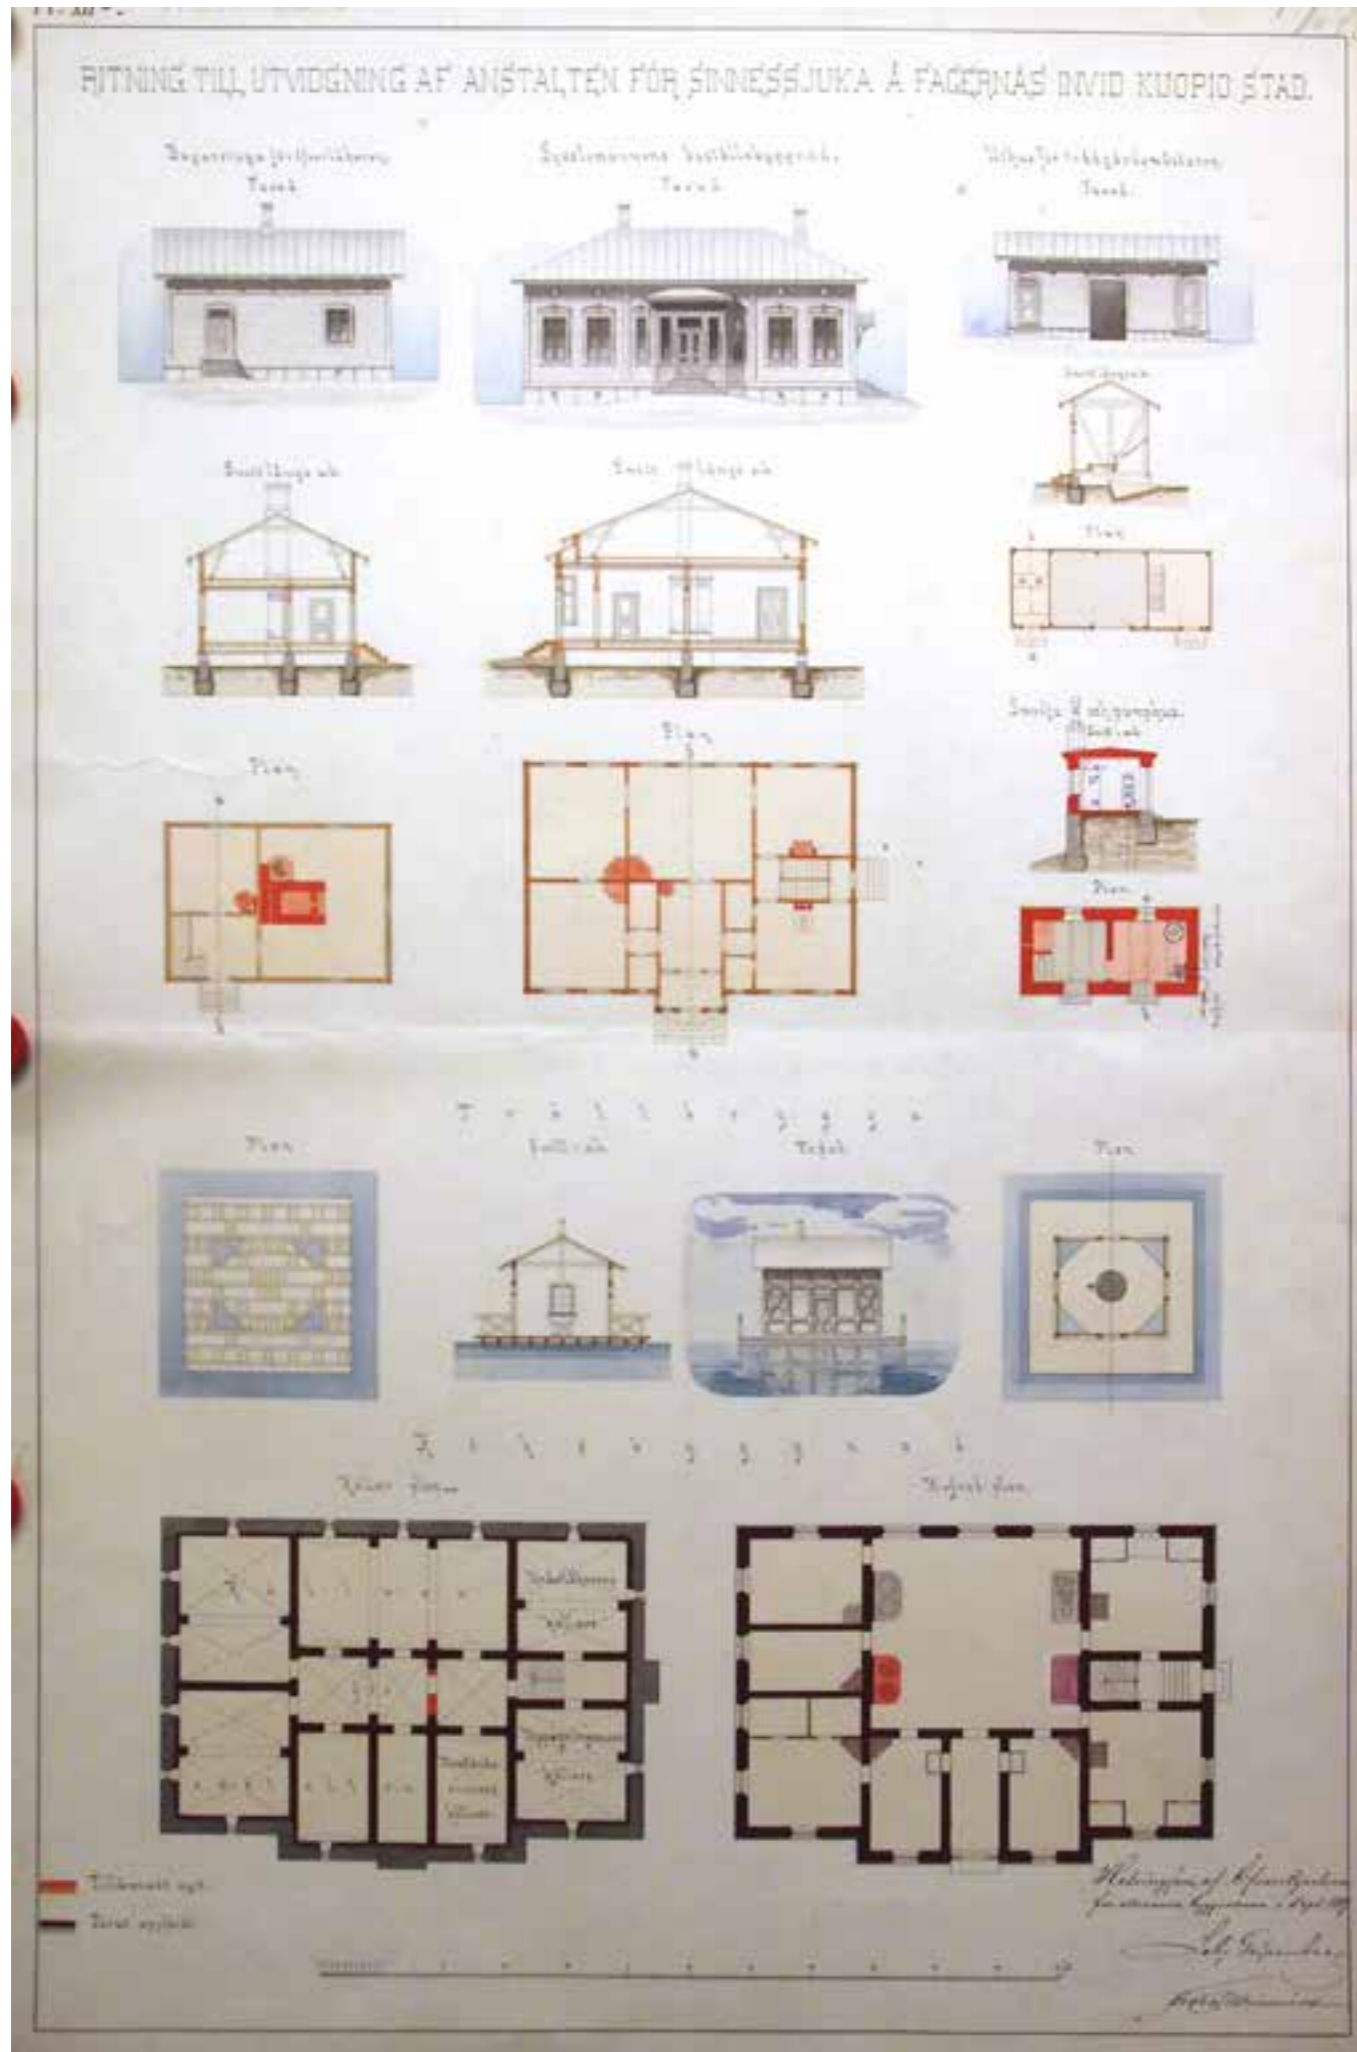
Miesten osasto III:n pohja- ja ilmanvaihtopiirros vuodelta 1888. (KA)

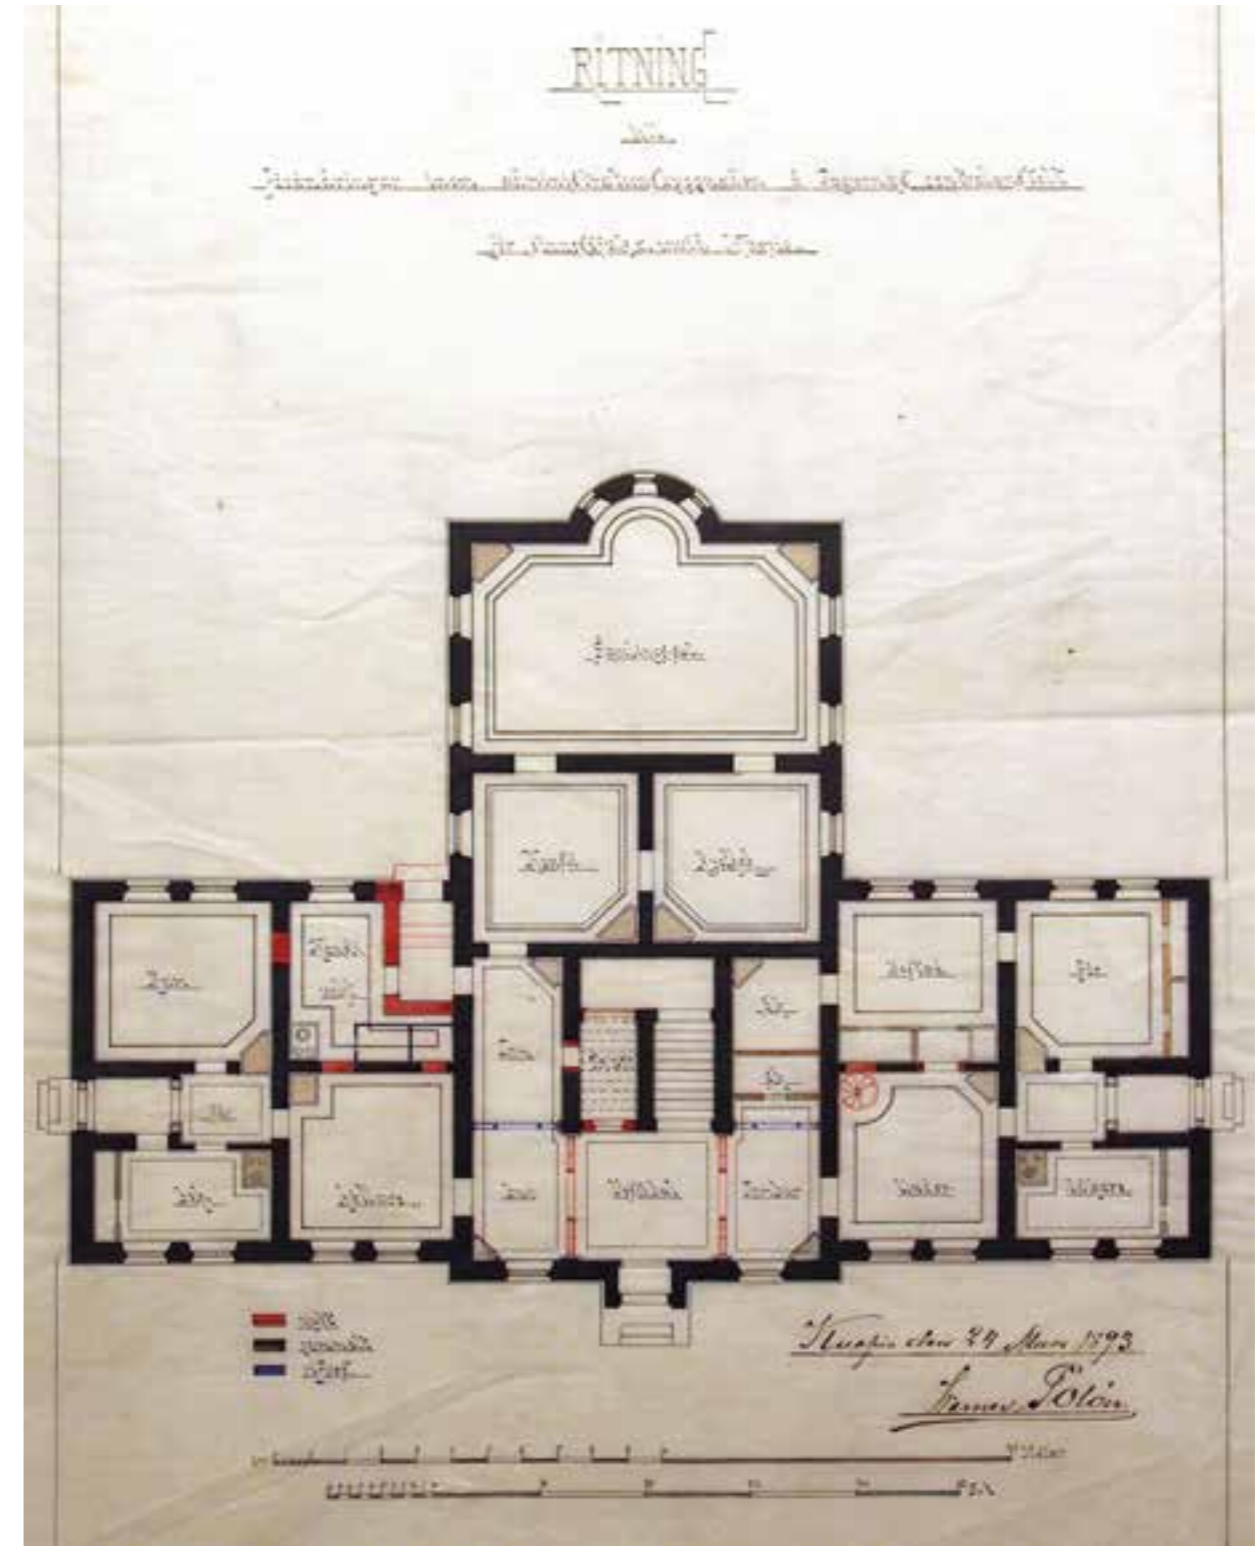
Hallintorakennuksen muutospiirros vuodelta 1893. (KA)

(Vuorio 2010, 50). Yksi huone pohjoisosasta muutettiin vahtimestarin asuinhuoneeksi. Osa huoneesta muutettiin uuden sisäänkäynnin eteiseksi. Eteläsiipi muutettiin alilääkärin asunnoksi. Lääkärin vastaanottohuone muutettiin apteekiksi ja hallintorakennuksen eteistiloissa tehtiin väliseinämuutoksia.

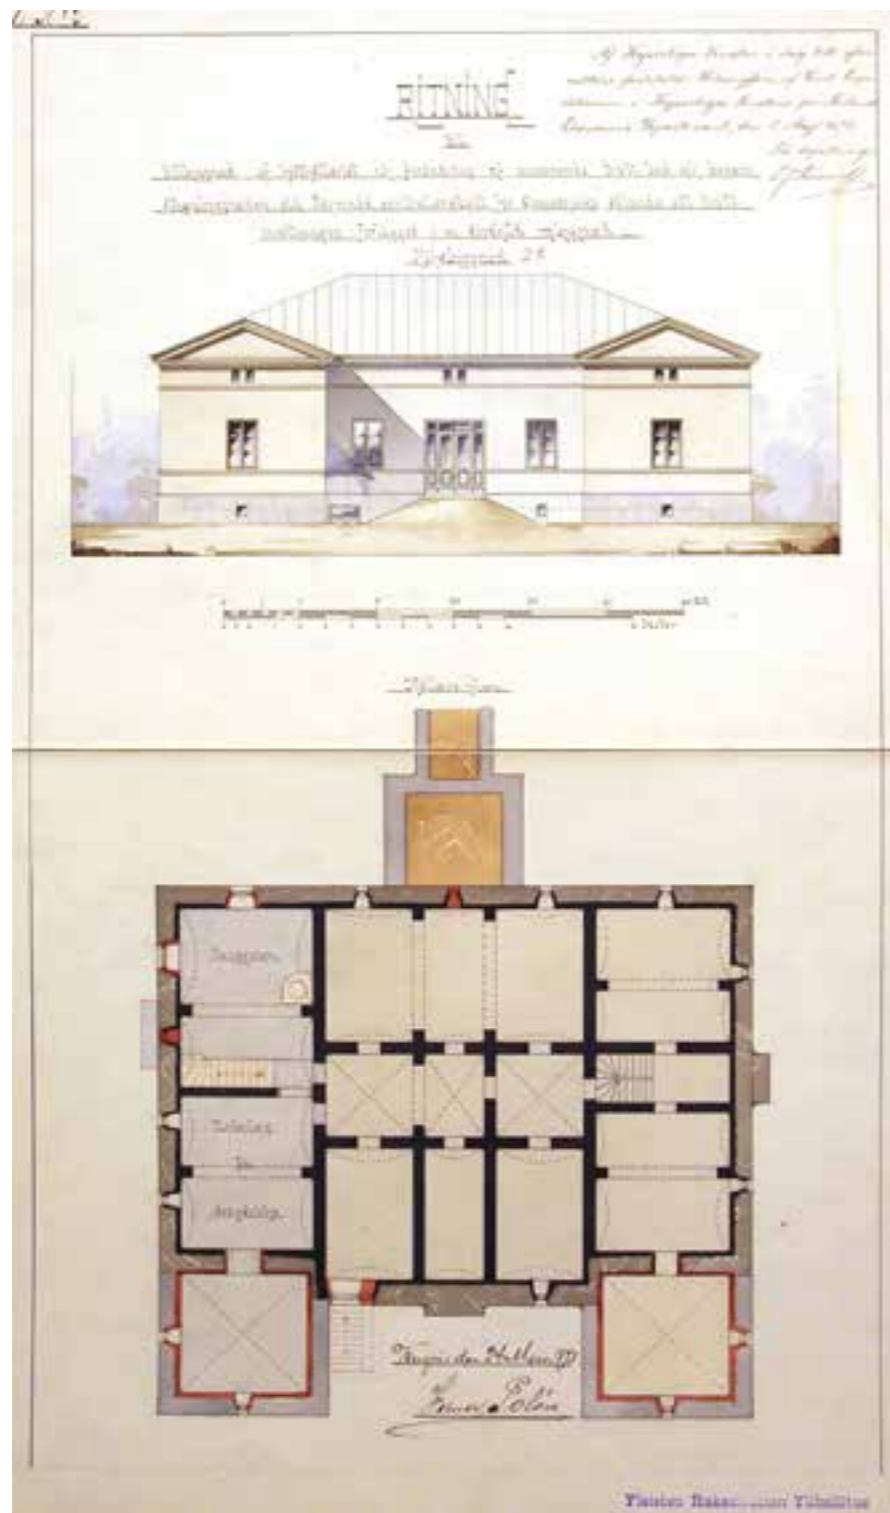
Keittiörakennuksen kellarin muutospiirros vuodelta 1893. (KA)

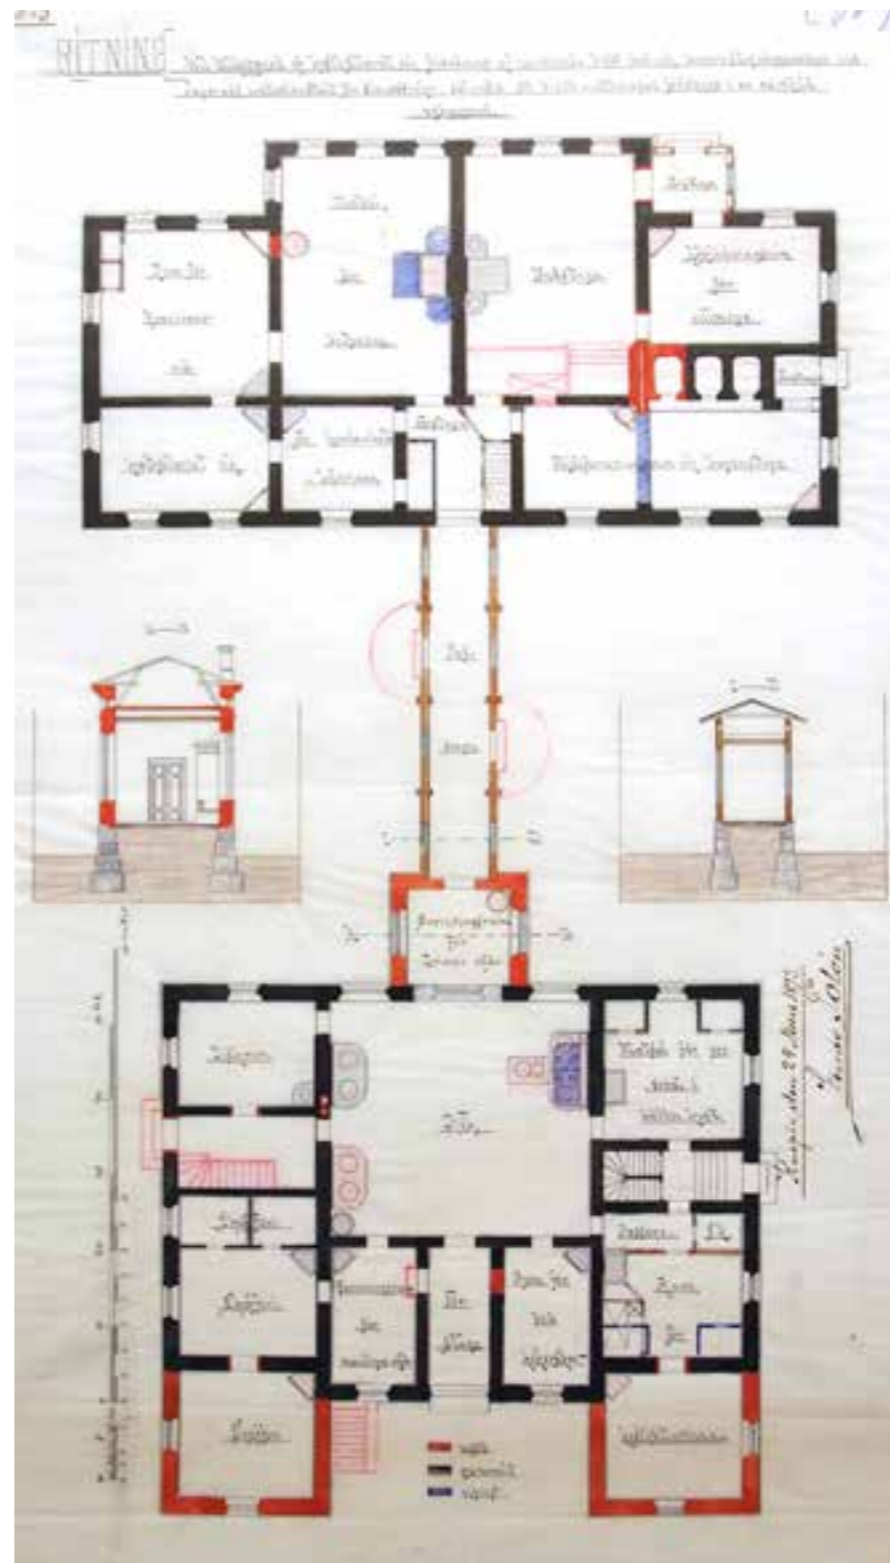
Keittiörakennuksen muutos ja yhdistäminen pesula-, sauna- ja leipomorakennukseen vuodelta 1893. (KA)

Sauna säilyi vielä rakennuksessa. Länsiseinällä ollut pukeutumishuone otettiin leipomon käyttöön ja eteläseinän itäisin huone muutettiin leivintuvasta rahvaan pukeutumishuoneeksi. Kaakkoiskulmaan tehtiin myös uusi sisäänkäynti eteishuoneella. Sisäänkäynnistä oli kulku sekä pukeutumishuoneeseen että saunaan.

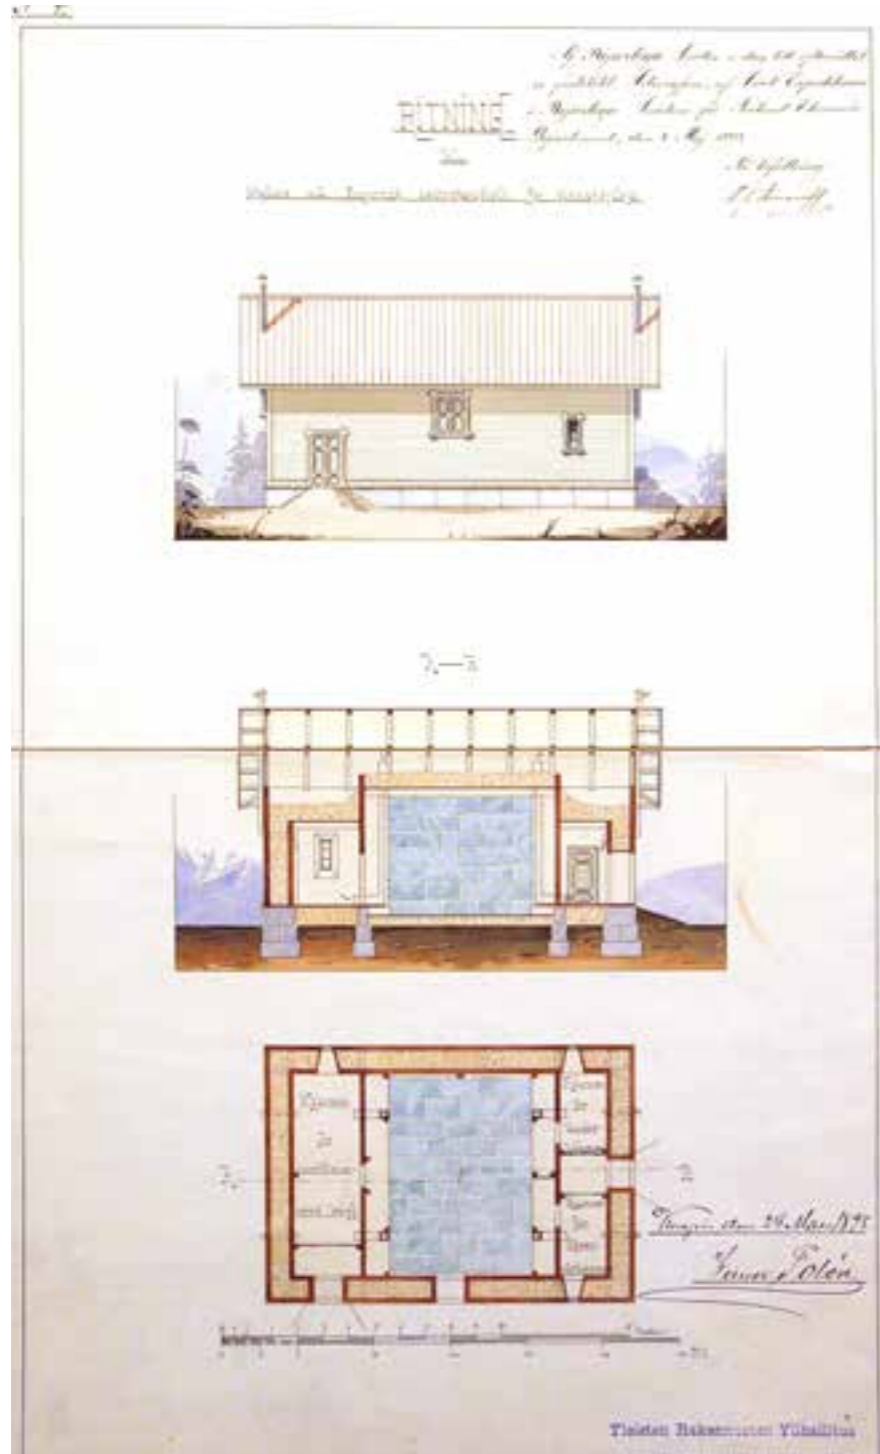
Jääkellarin piirustukset vuodelta 1893. (KA)

Uutena rakennuksena sairaalalle rakennettiin jääkellari. Yksikerroksisessa rakennuksessa jäälohkot sijoitettiin rakennuksen keskiosaan. Jääkellarissa oli iso kylmähuone koko laitoksen tarpeisiin ja kaksi pienempää huonetta alilääkärin ja ylihoitajattaren tarpeisiin. Puurakenteisen pääkellarin eristeenä käytettiin piirustusten mukaan sahanpurua.

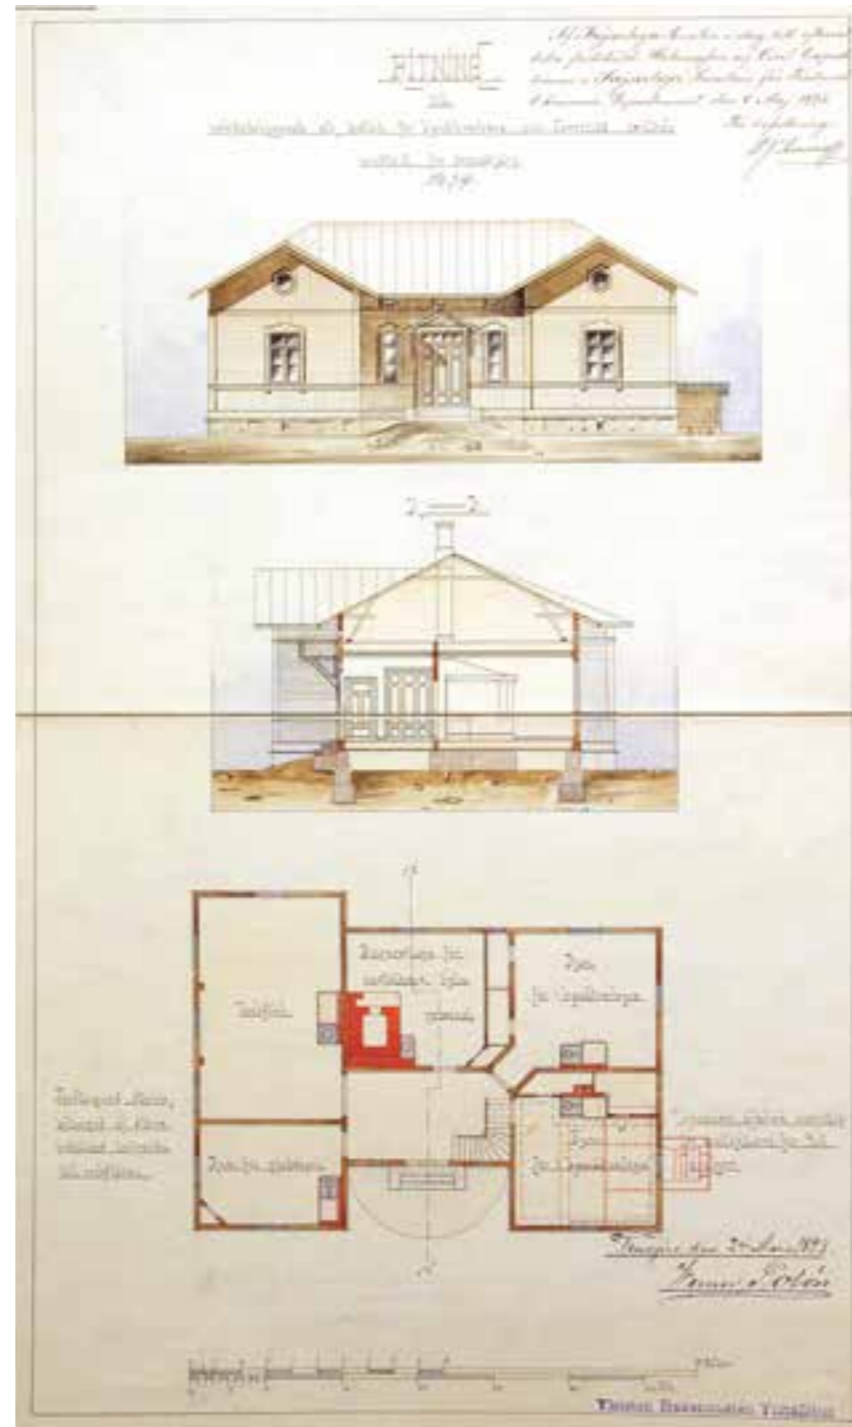
Kiikkukankaan asuinrakennuksen piirustukset vuodelta 1893. (KA)

Sairaalan henkilökunta kasvoi voimakkaasti sairaalan alkutaipaleella, ja Polónin laajennuspiirustuksissa onkin kolme hirsistä asuinrakennusta henkilökunnan asunnoksi: Kiikkukankaan asuinrakennus, porttimökki ja pesulanrannan asuinrakennus. Nykyinen Kiikkukankaana tunnettu rakennus rakennettiin alun perin käsityöläisen asuin- ja työhuonerakennukseksi. Rakennuksen pohjoisseinälle tehtiin suuri versta ja talonmiehen asuinhuone. Eteläseinälle taas kahden käsityöläisen asuinhuoneet. Rakennuksen

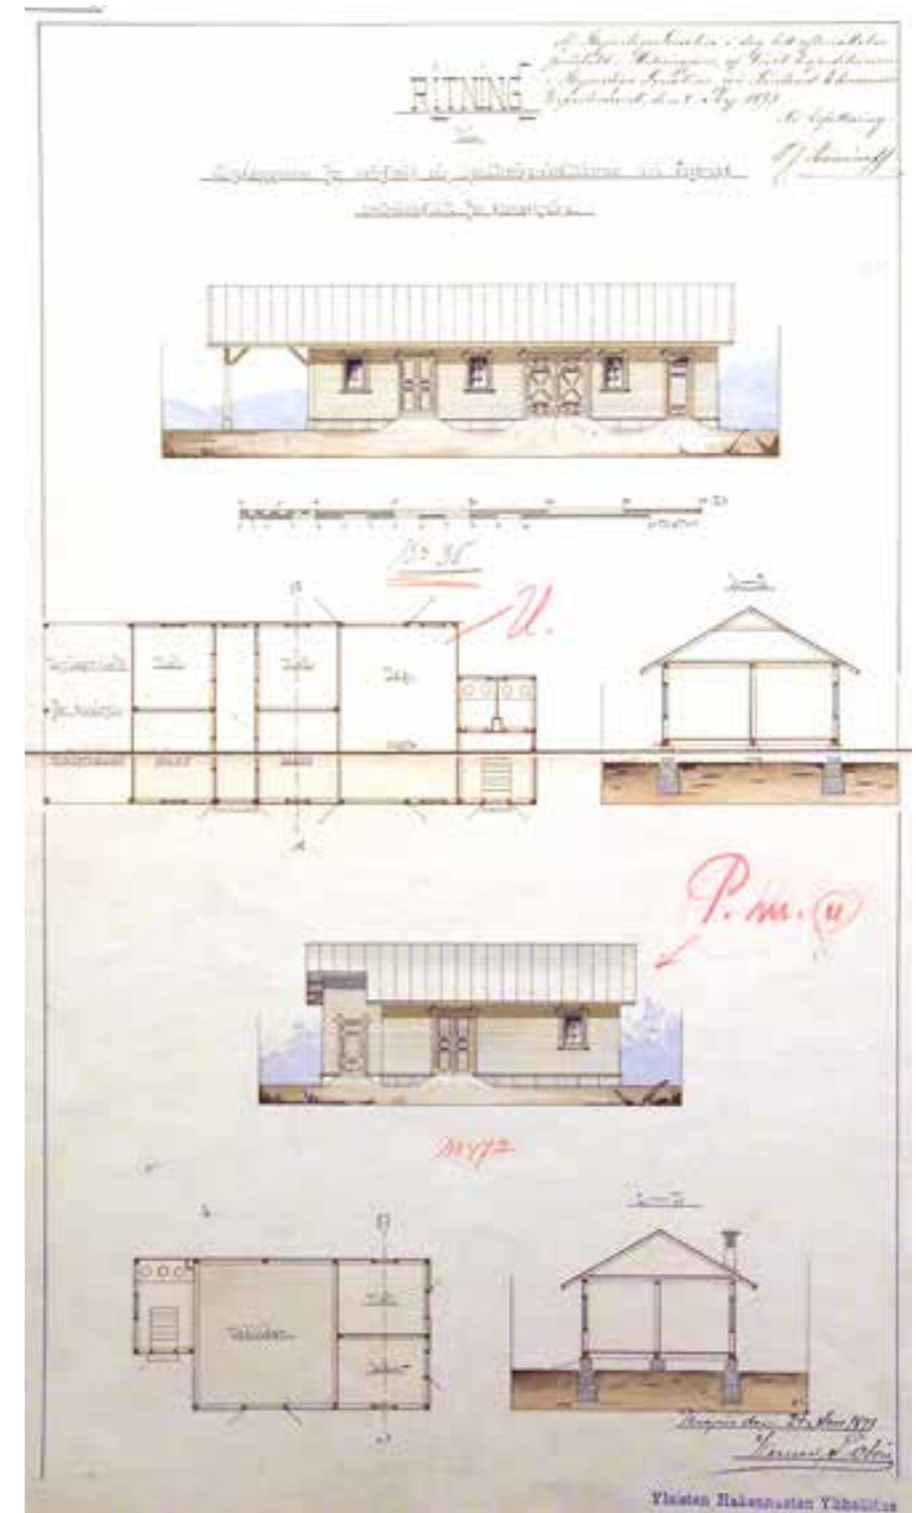
Kiikkukankaan ulkorakennuksen piirustukset vuodelta 1893. (KA)

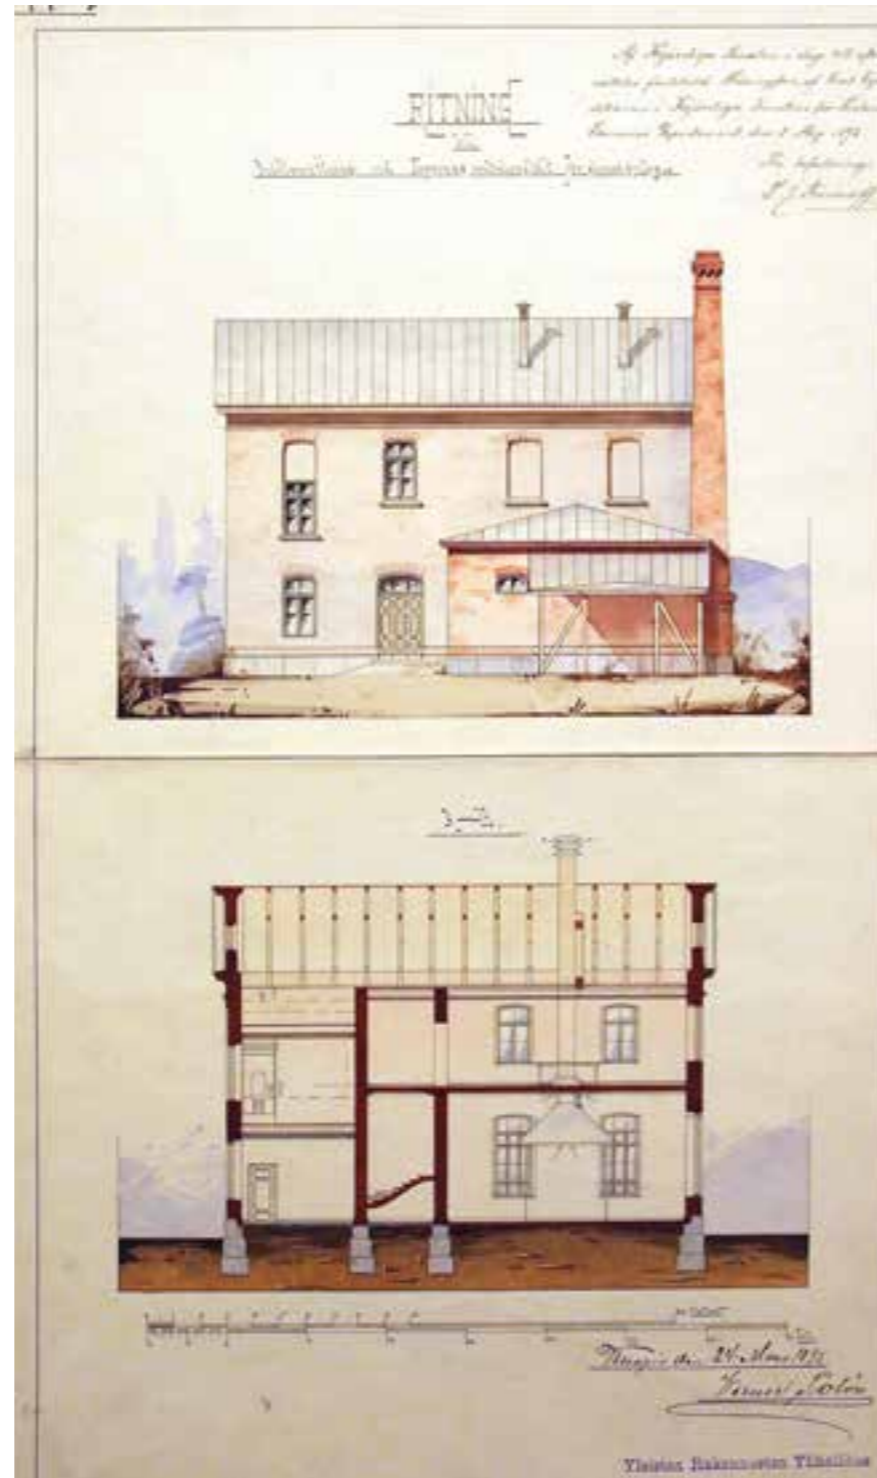
Pesulan piirustukset vuodelta 1893. (KA)

Lähelle Kallaveden rantaa valmistui Werner Polónin piirtämä pesularakennus, jossa oli tilat laitoksen vaatehuoltoon varten. Ensimmäiseen kerrokseen tehtiin iso pesuhuone, johon kuului pesualtaat, huuhtelualtaat, liotusaltat ja höyrytyslaitteet. Matalassa siipiosassa oli pannuhuone, jossa oli höyrykattila pesulassa tarvittavan höyryn tuottamiseen. Höyrykattilasta kulki lämmitysputkisto muualle rakennukseen. Höyryä johdettiin myös toisen kerroksen kuivaushuoneeseen. Lämmin vesi kiersi pesuhuoneen pesualtalle ja henkilökunnan pesutupaan. Lisäksi höyryputkilla lämmitettiin muita huoneita. Ensimmäisessä kerroksessa oli myös henkilökunnan pesutupa ja säilytyskuone puhtaille vaatteille sekä desinfioimishuone. Toisessa kerroksessa hoidettiin kuivaus, mankelointi ja silitys. Myös toisessa kerroksessa oli säilytystila puhtaille vaatteille. Kerrosten välillä oli pieni hissi.

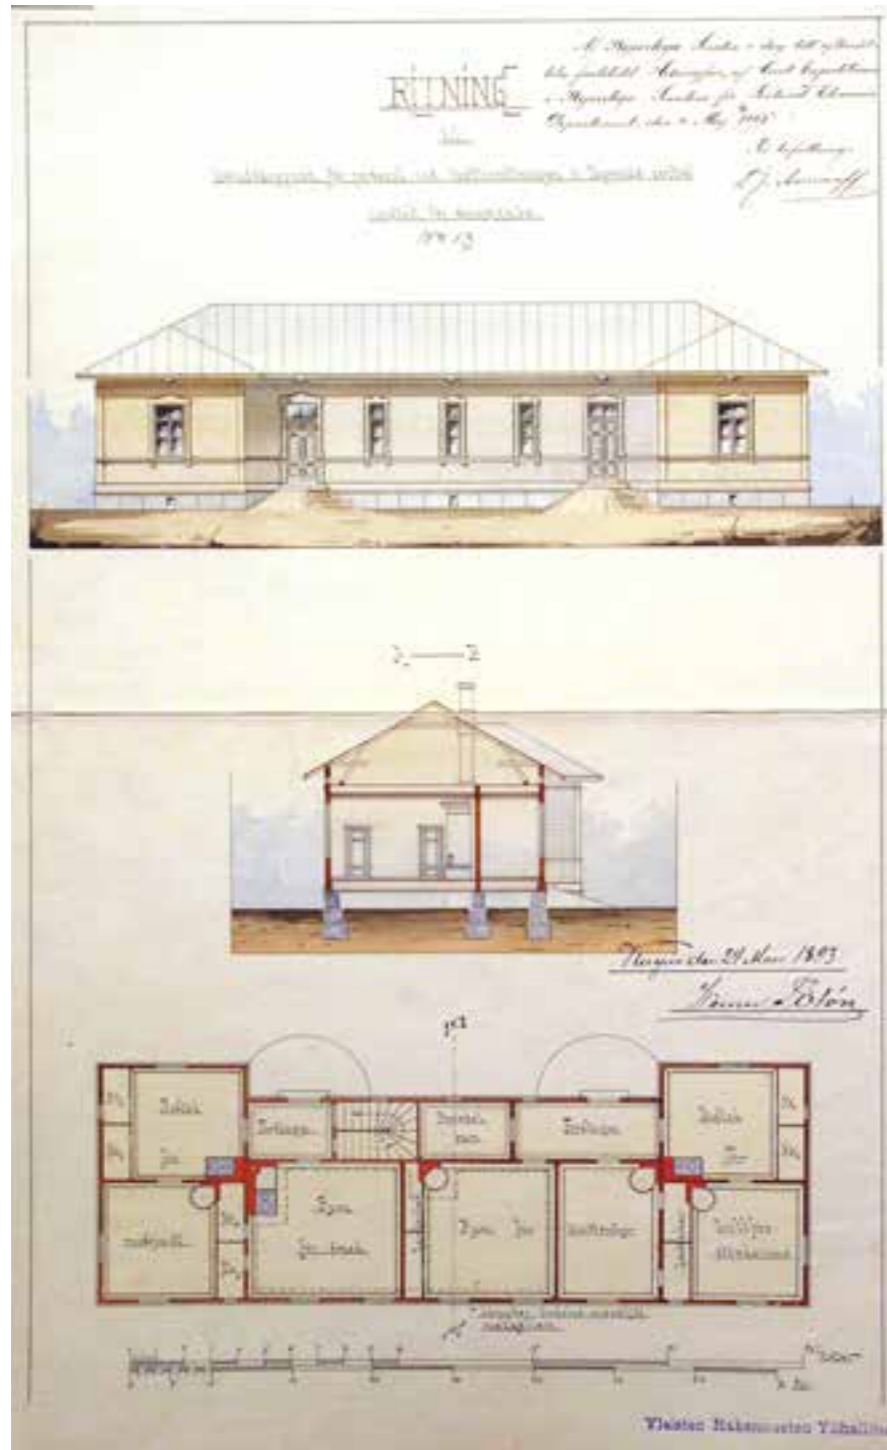
Pesijöiden asuinrakennuksen piirustukset vuodelta 1893. (KA)

Pesularakennuksen viereen tehtiin asuinrakennus pesulan henkilökunnalle. Koneenkäyttäjälle, sepälle, pesijättäriille ja pesulan johtajattarelle oli jokaiselle omat tilat.

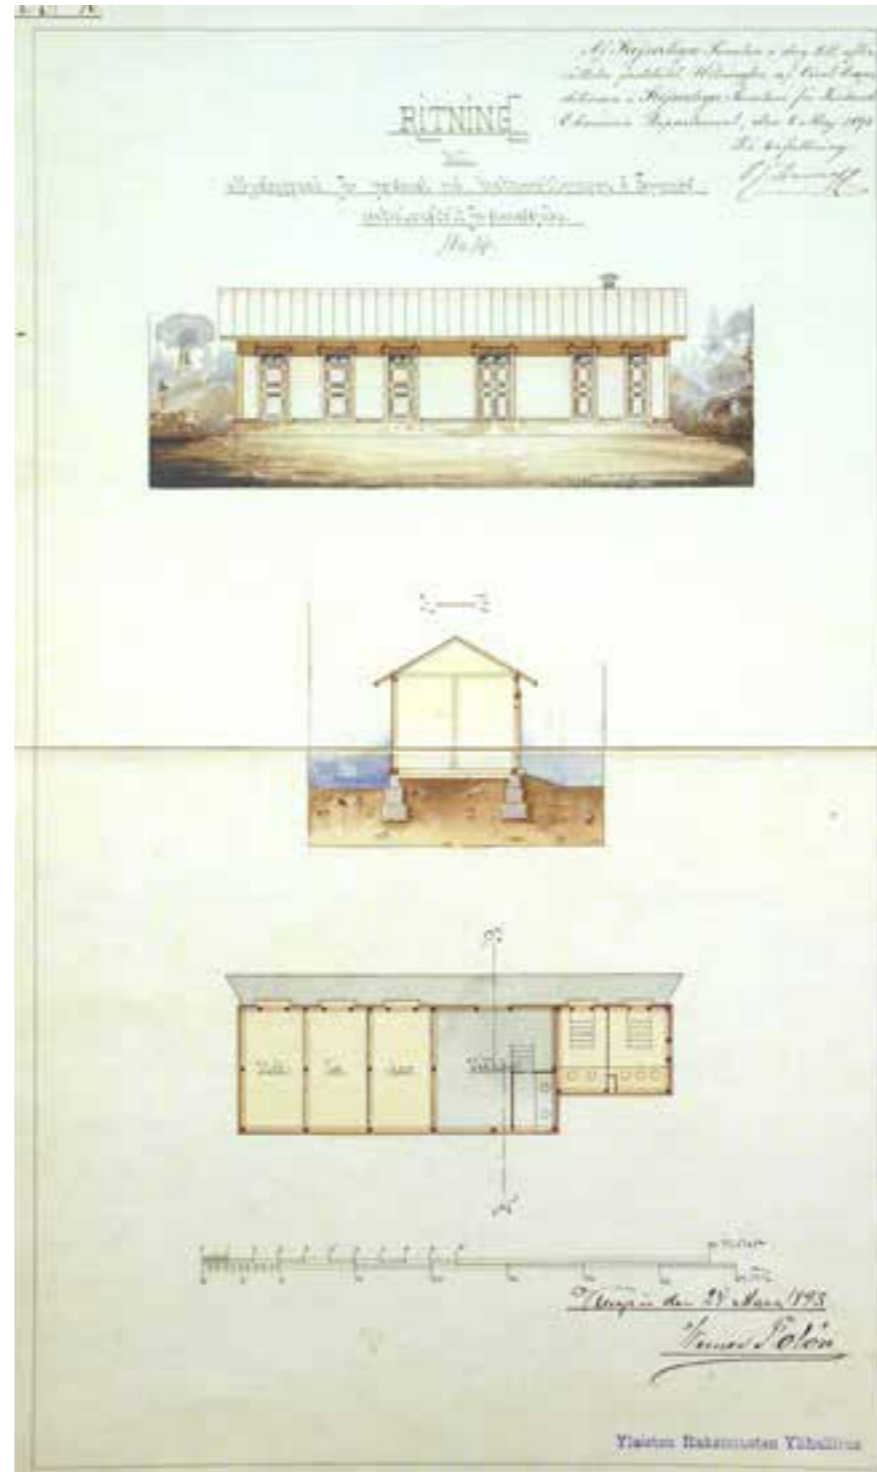
Pesulan ulkorakennuksen piirustukset vuodelta 1893. (KA)

Pesulan viereen rakennettiin ulkorakennus, jossa oli käymälät, puuliiteri ja ruokavarastoja.

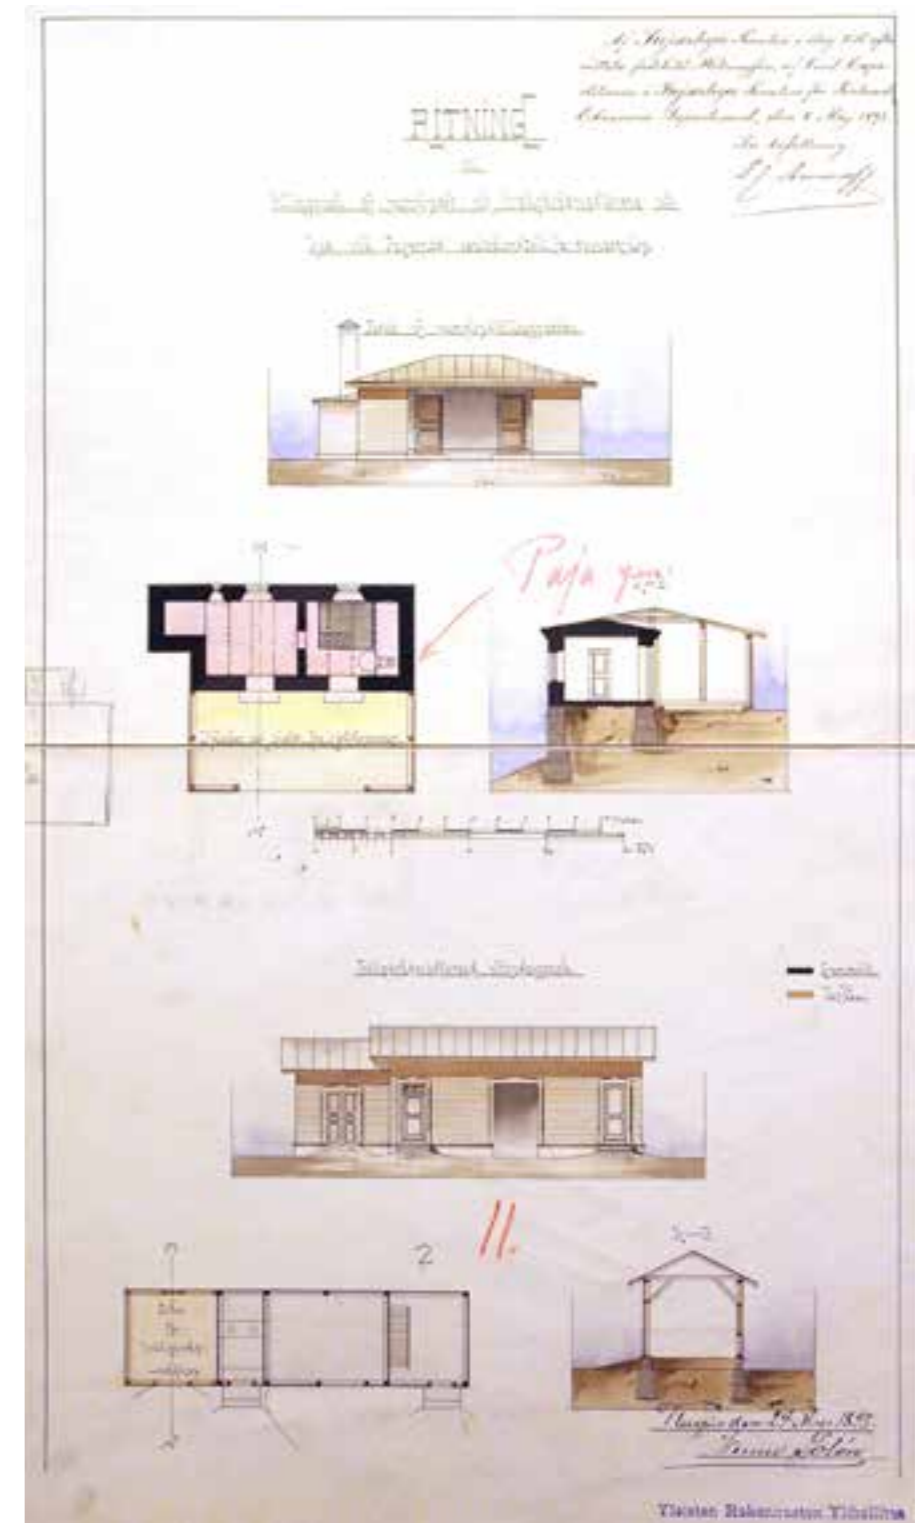
Pumppuhuoneen laajennuksen ja puutarhurin ulkorakennuksen piirustukset vuodelta 1893. (KA)

Puutarhurin ulkorakennusta laajennettiin työkaluvajalla.

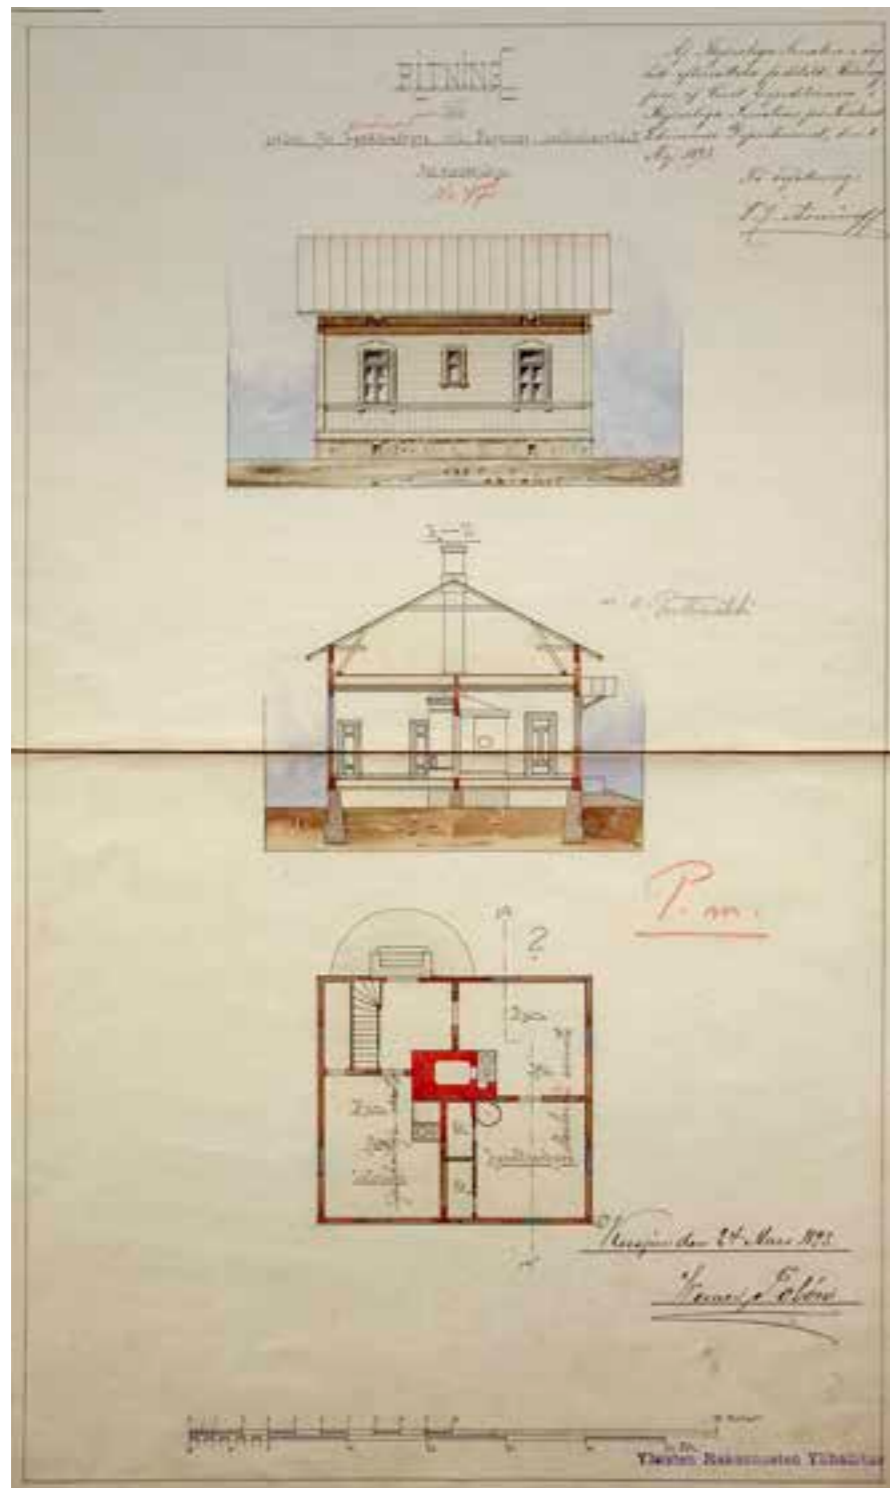
Latrinöörin ja käsityöläisen asuinrakennuksen piirustukset vuodelta 1893. (KA)
