NIUVANNIEMEN SAIRAALA, Kuopio

Rakennushistoriaselvitys

10.2.2015
työ 2013-08

Arkkitehtitoimisto Hannu Puurunen Oy

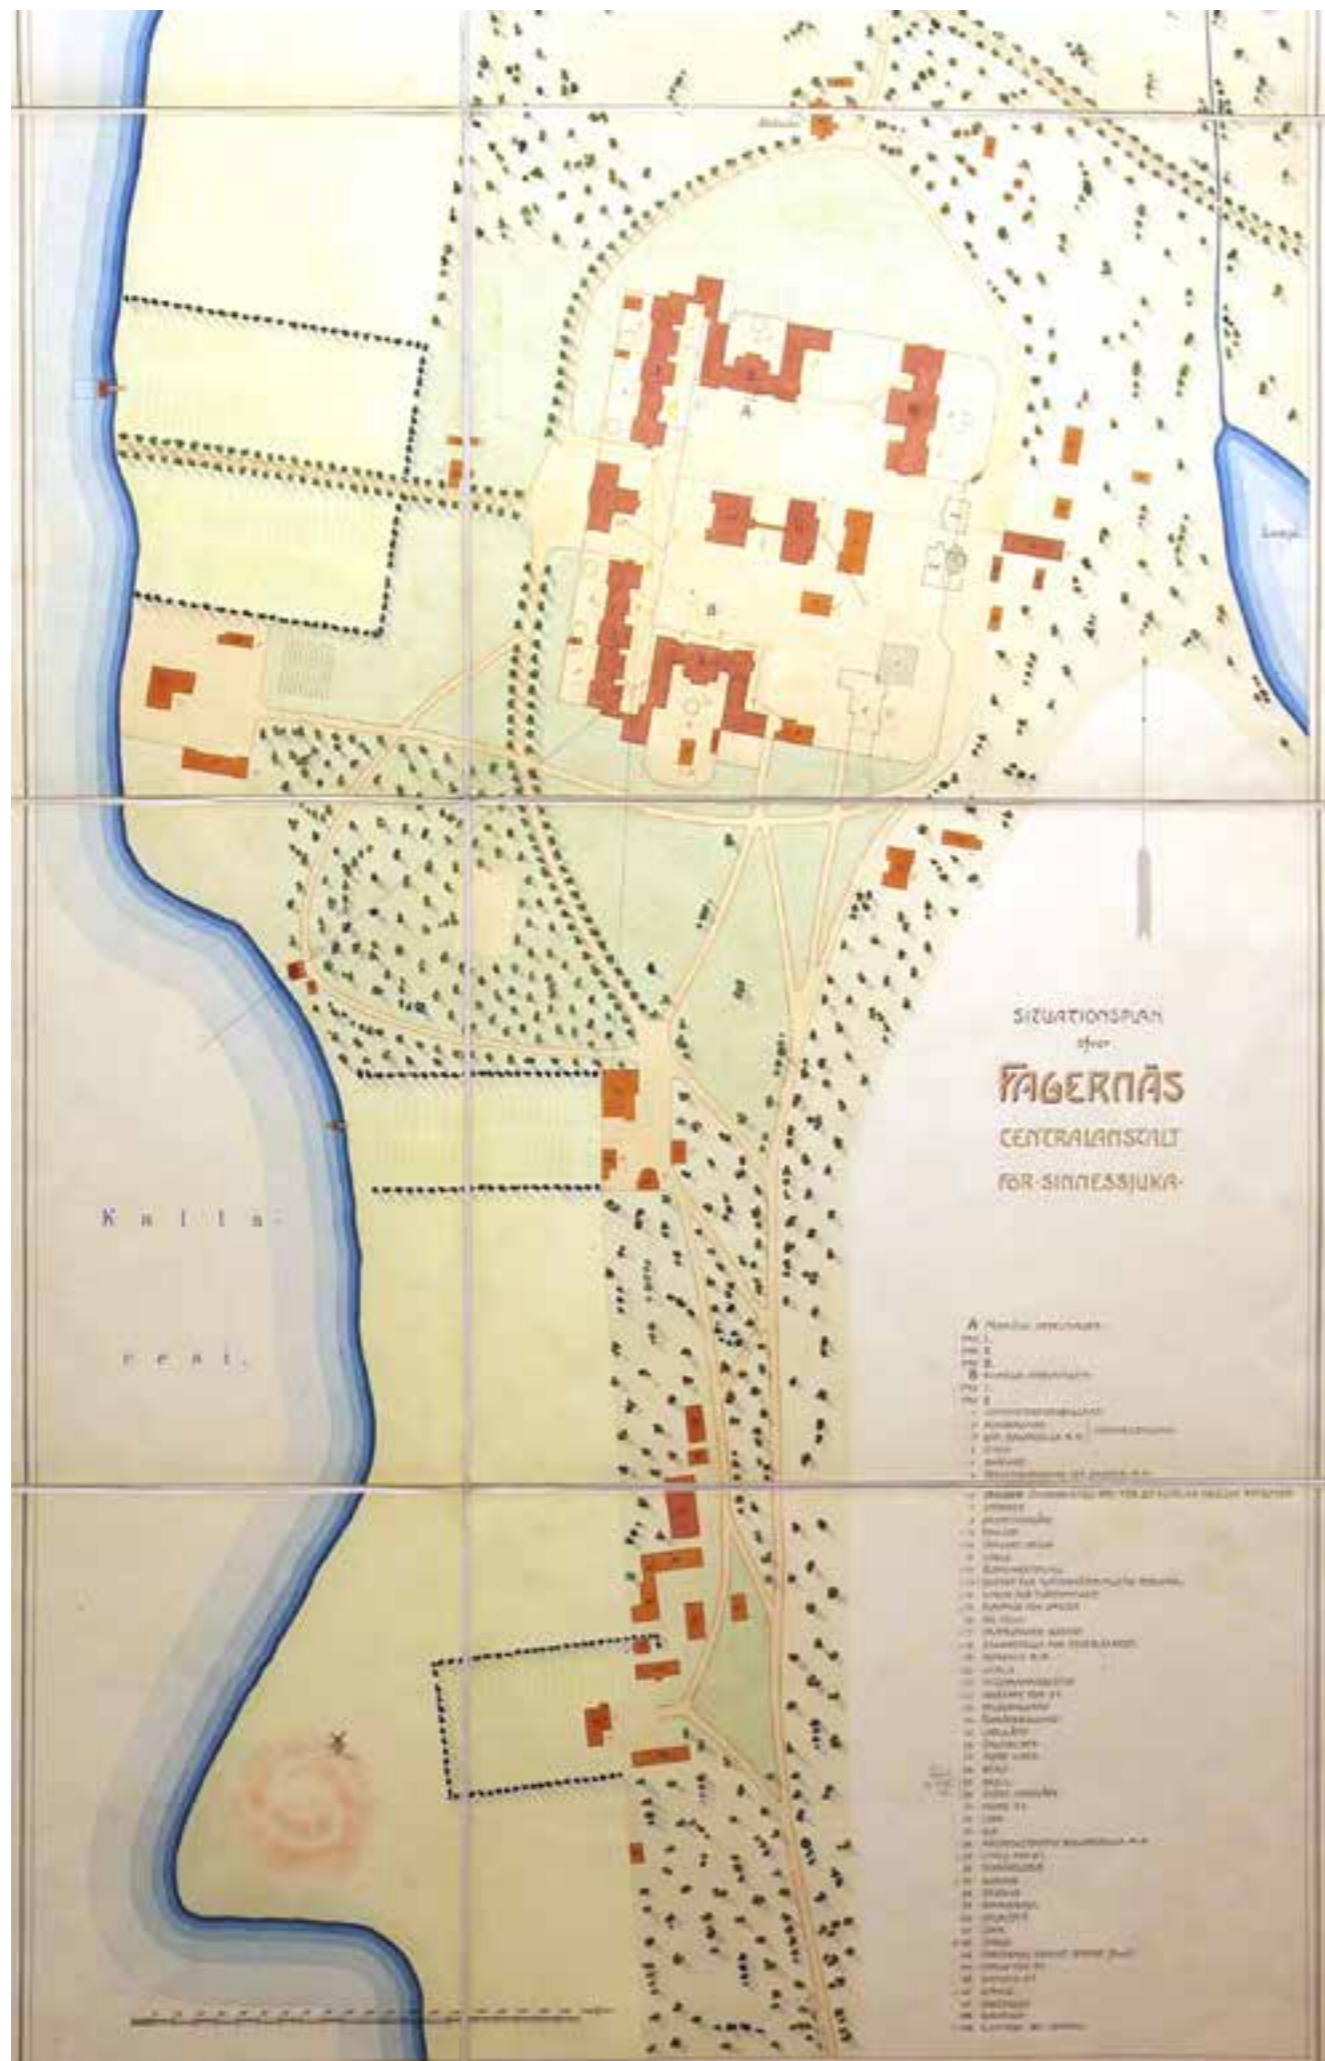
T. Ahrenbergin signeeraama kartta vuodelta 1906. (KA)

Tässä Ahrenbergin piirroksessa on joitain rakennuksia, jotka ovat käyttötarkoitukseltaan muuttuneet edeltävästä Polónin piirroksesta. Esimerkiksi keskusryhmän ja puutarhan välillä sijainnut suutarin ja räätälin työhuone on vuoden 1906 piirustuksessa merkitty ompelijan työhuoneeksi (nykyinen asuinrakennus P 302233). Samassa yhteydessä on tehty mittauspiirustuksia ainakin joistain rakennuksista. Nämä piirustukset ovat päiväämättömiä, mutta käyttötarkoitukset vastaavat vuoden 1906 asemapiirrosta.

Ahrenbergin kartassa näkyy myös Akkalana tunnettu rakennus, joka sijoittuu sairaalan keskusryhmän pohjoispuolelle. Asemapiirrokseseen on kirjoitettu rakennuksen nimi "Akkala" ja rakennusten listauksessa se on numero 43: Yksityinen vahtien asuinrakennus (Väkternas familje bostad (privat))

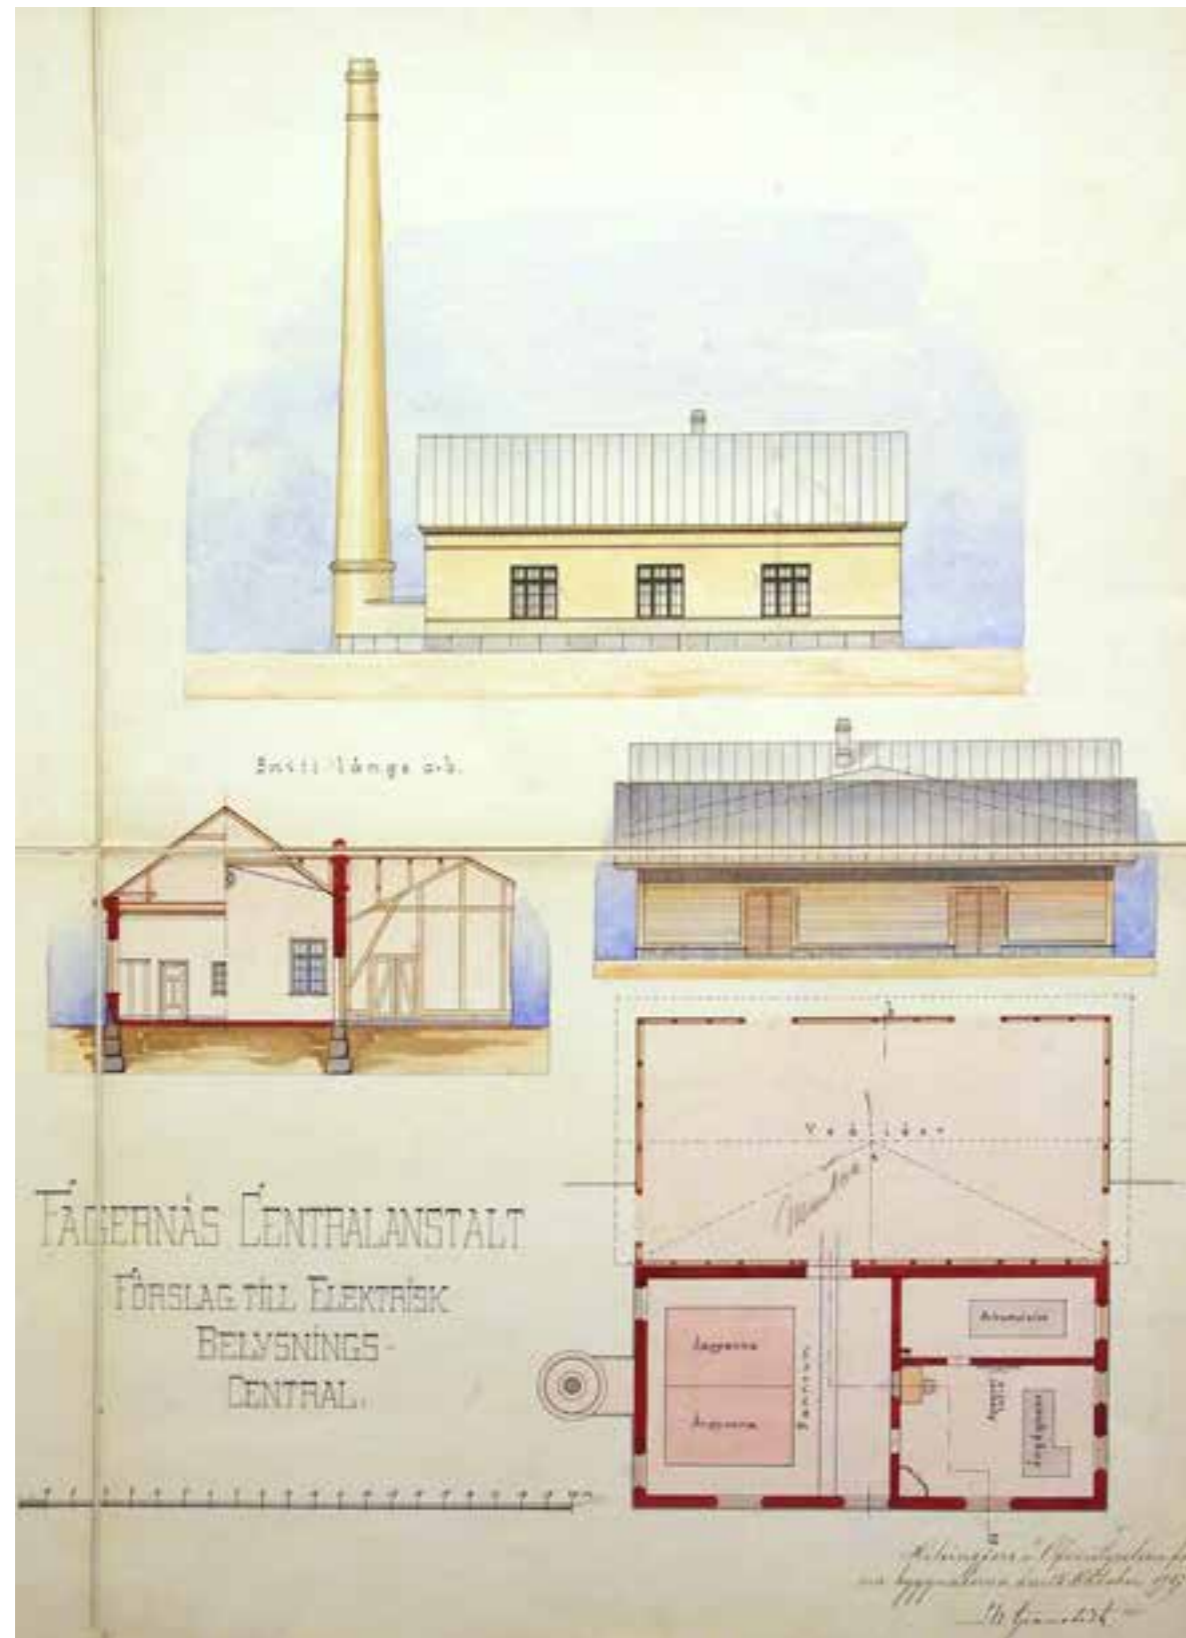
”Sähkövalaistuskeskuksen” piirustus vuodelta 1907. (KA)

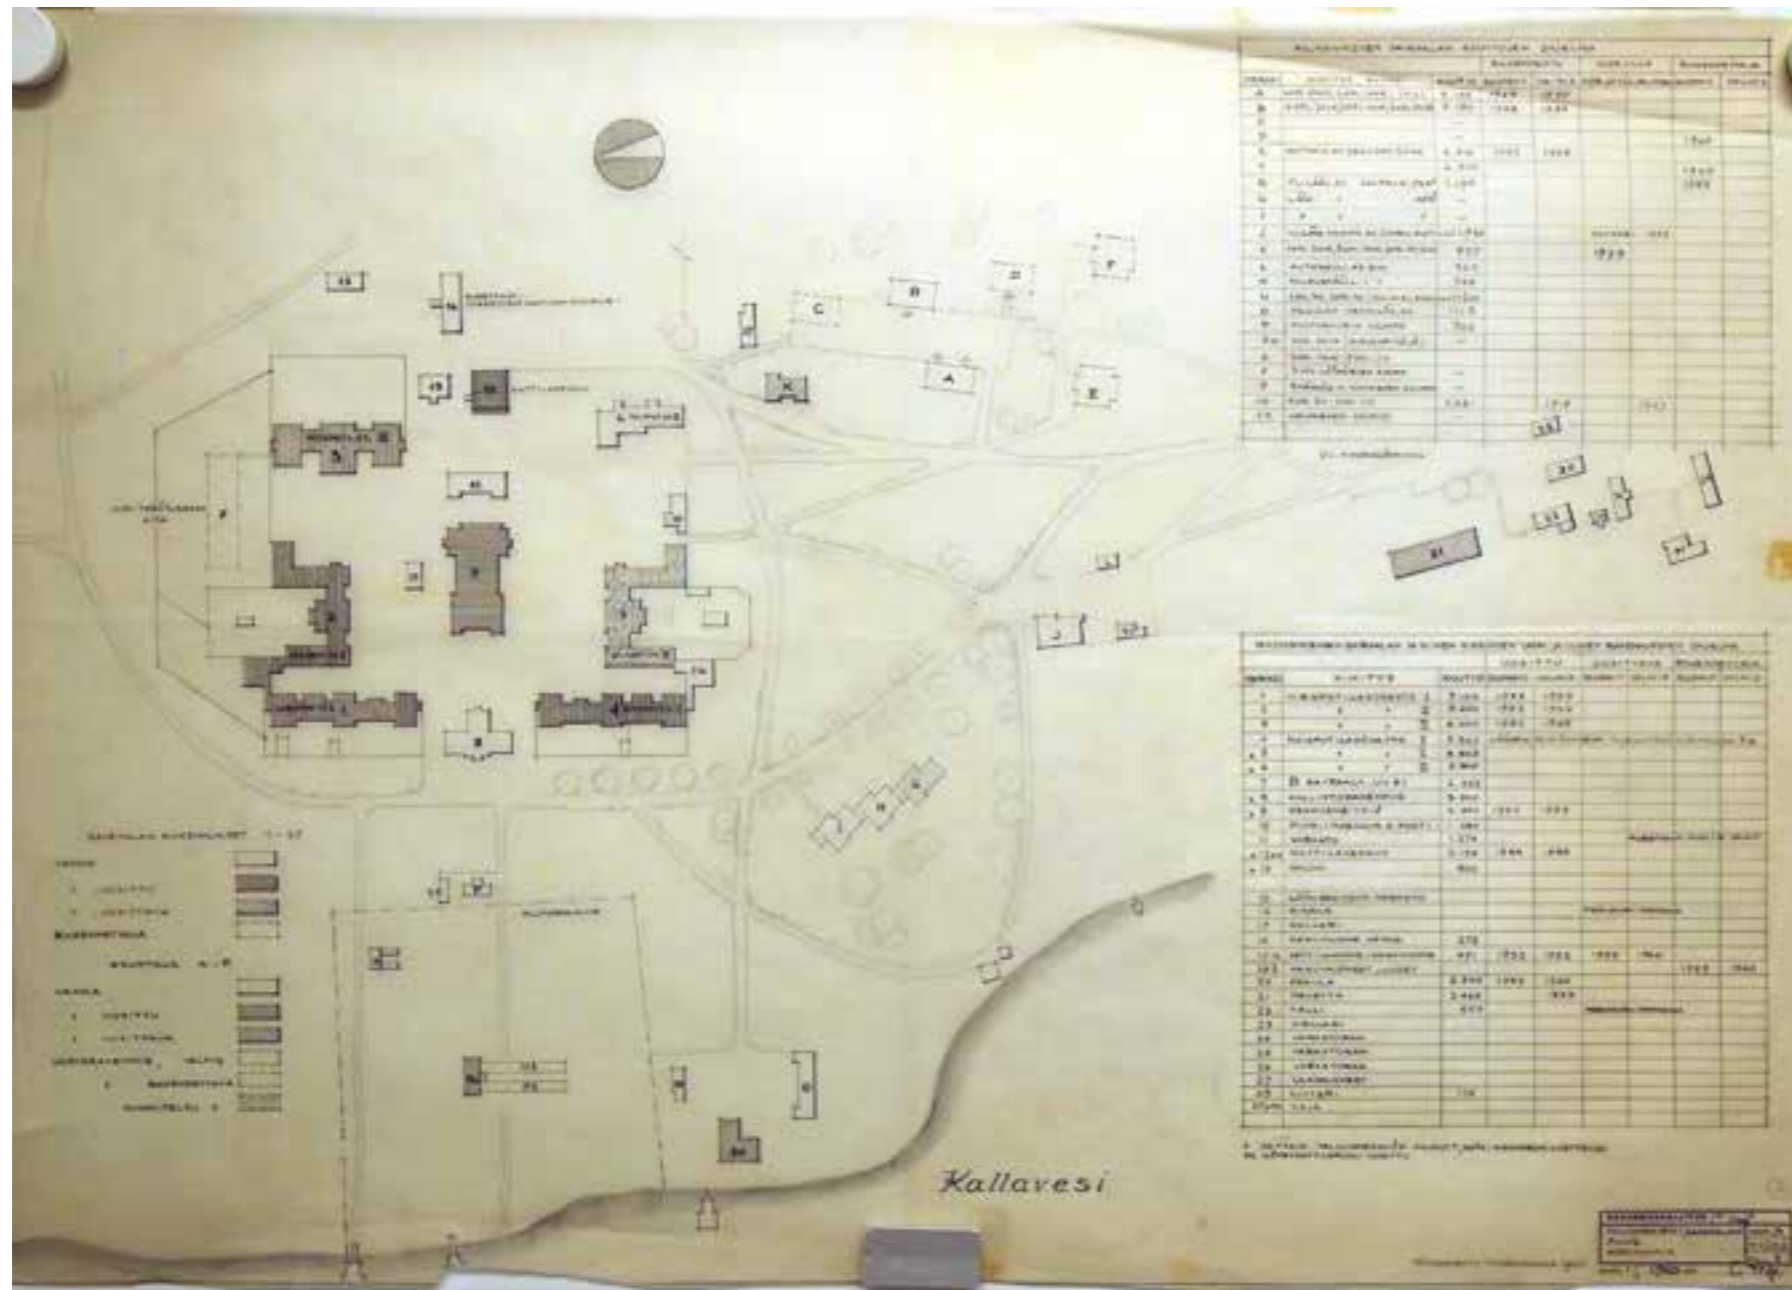
Sairaalan alueen kartta vuodelta 1960. Gurli Dörge/ RH. (KA)

Vuoden 1960 asemapiirroksessa valmiina näkyvät asuinkerrostalot A, B ja E. Suunnitteilla olevat asuinkerrostalot ovat C, D, E ja F. Näistä kerrostalo C ei koskaan valmistunut ja kerrostalo F valmistui eri paikkaan kuin suunnitelmissa.

Asemapiirrokseseen on lisäksi merkitty puulämmitteiset rakennukset. Asuinkerrostalo A oli puulämmiteinen vielä vuonna 1960. Huoneistoissa oli uunit ja keittiöissä puuhellat. Ilmeisesti huonosti vetävistä uuneista johtuen talo sai käyttäjien keskuudessa nimen Kitkula. Ylilääkärin asuinrakennus on merkitty myös uunilämmitteiseksi ja samoin Kiikkukankaan asuinrakennus.

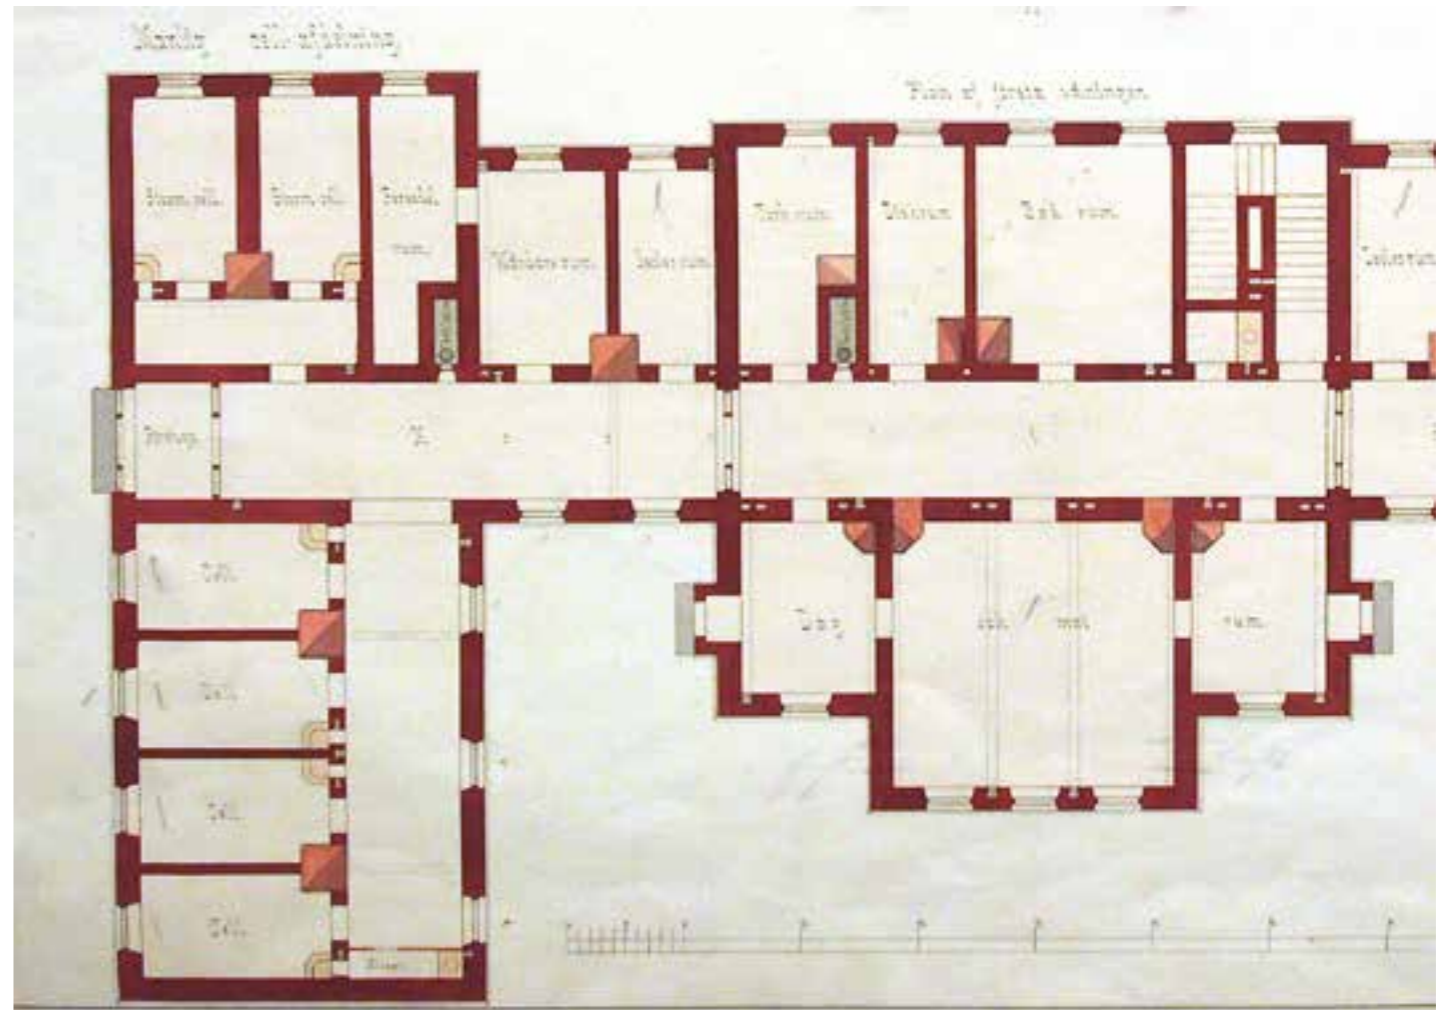
Osa potilasosaston pohjapiirroksista, jossa näkyvät mm. lämmitysuunit (kaksiväriset suorakaiteet) ja ilmanvaihtojärjestelmän poistopiiput (harmaat suorakaiteet). Uunien luukut olivat käytävän puolella. Poistopiippujen sisällä oli kerrosten kohdalla kaminat (ympyrät kuvissa), joilla voitiin tarvittaessa tehostaa ilmanvaihtoa. Käymäläistui-
met on merkitty keltaisina. Selleissä ne olivat erikseen, mutta muutoin käytettiin käytävien yhteydessä olevia toalettikomeroita. (KA)
