302193. Osastot 1-2

302194. Osastot 3-4

302199. Toimistorakennus

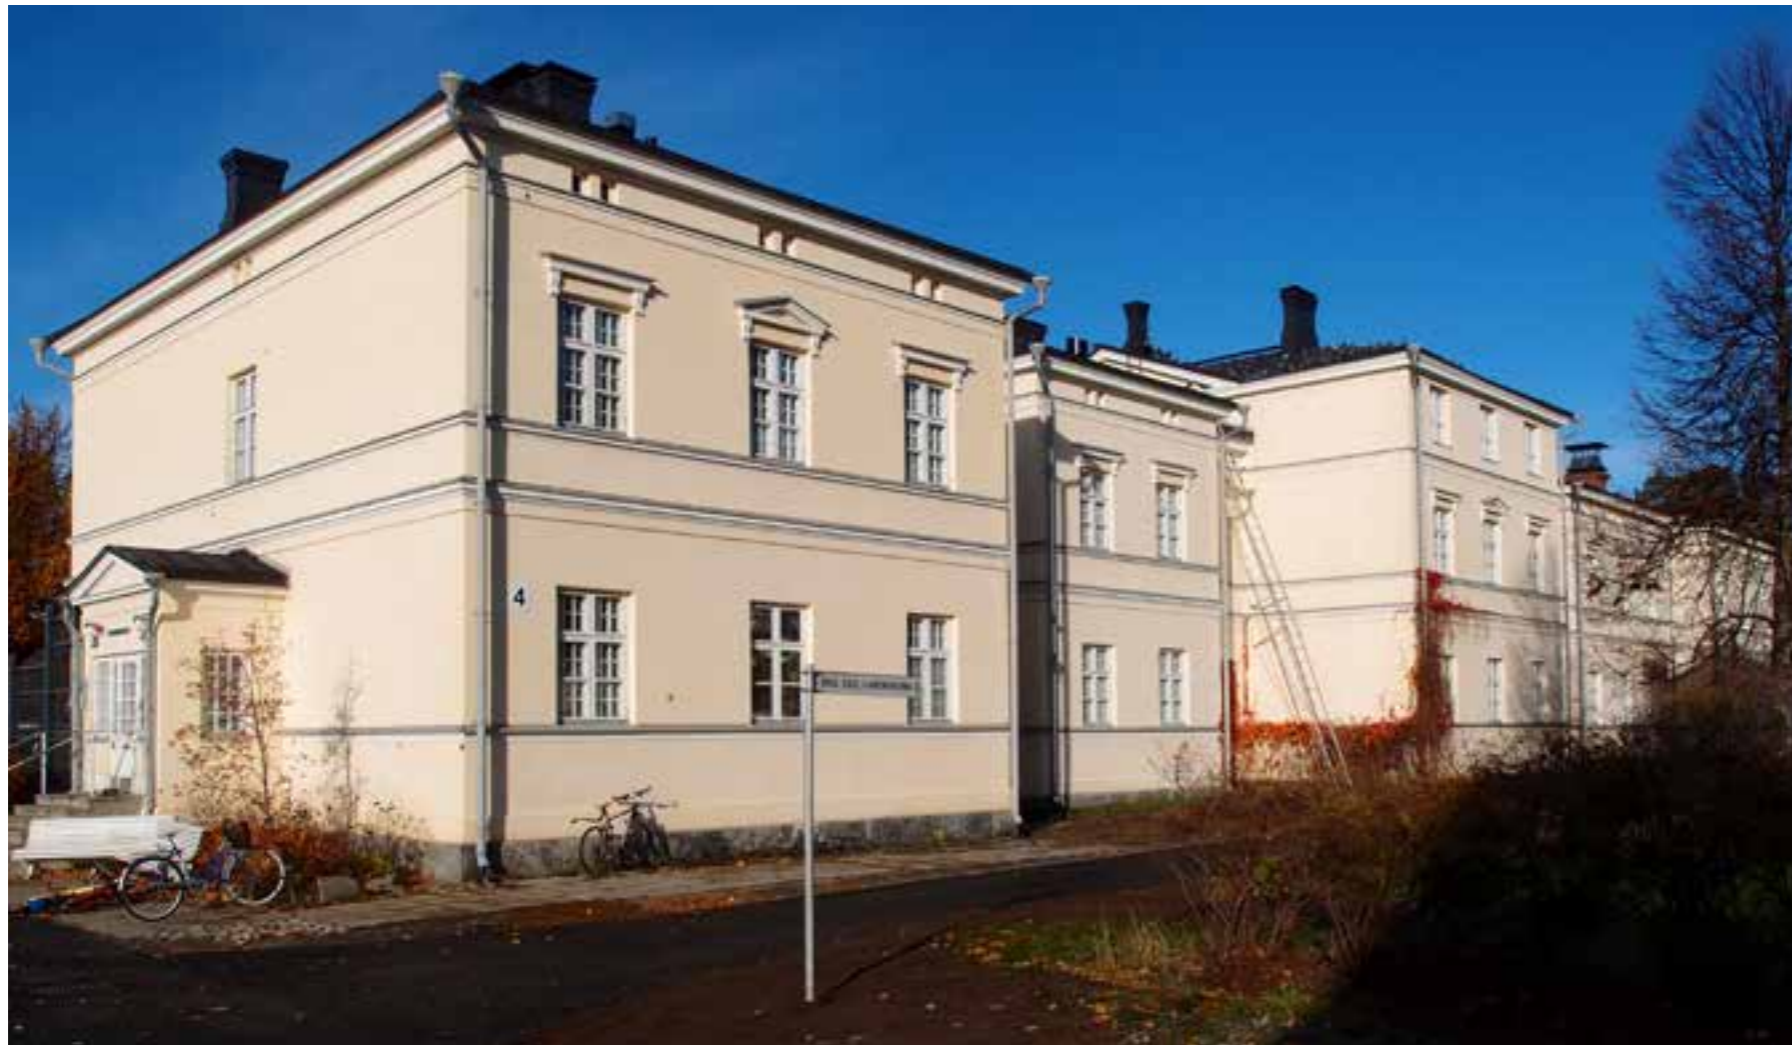
Osastot 1-2 kaakosta nähtynä nykyisin.

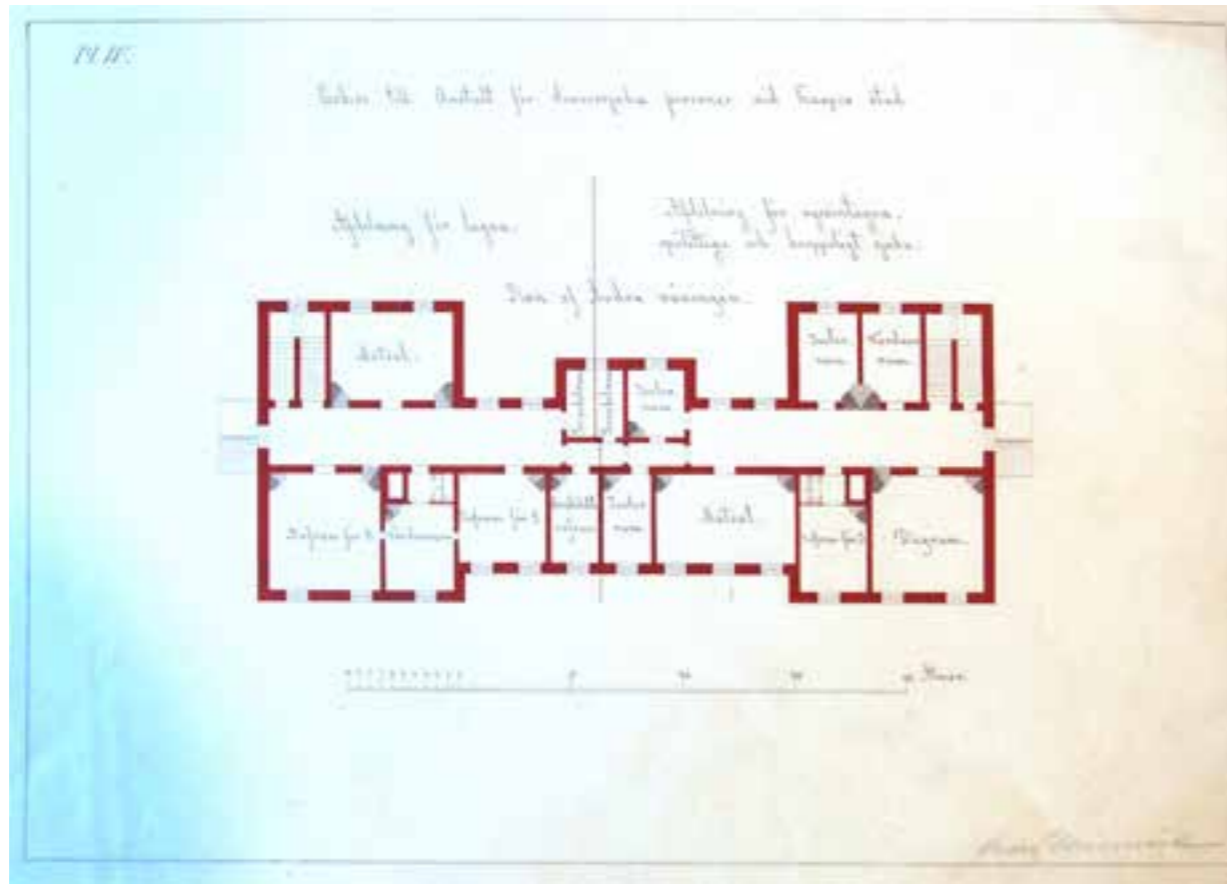
Ajoittamaton Georg Wileniuksen luonnos 1-2 osaston ensimmäisenä rakennettuun osaan.

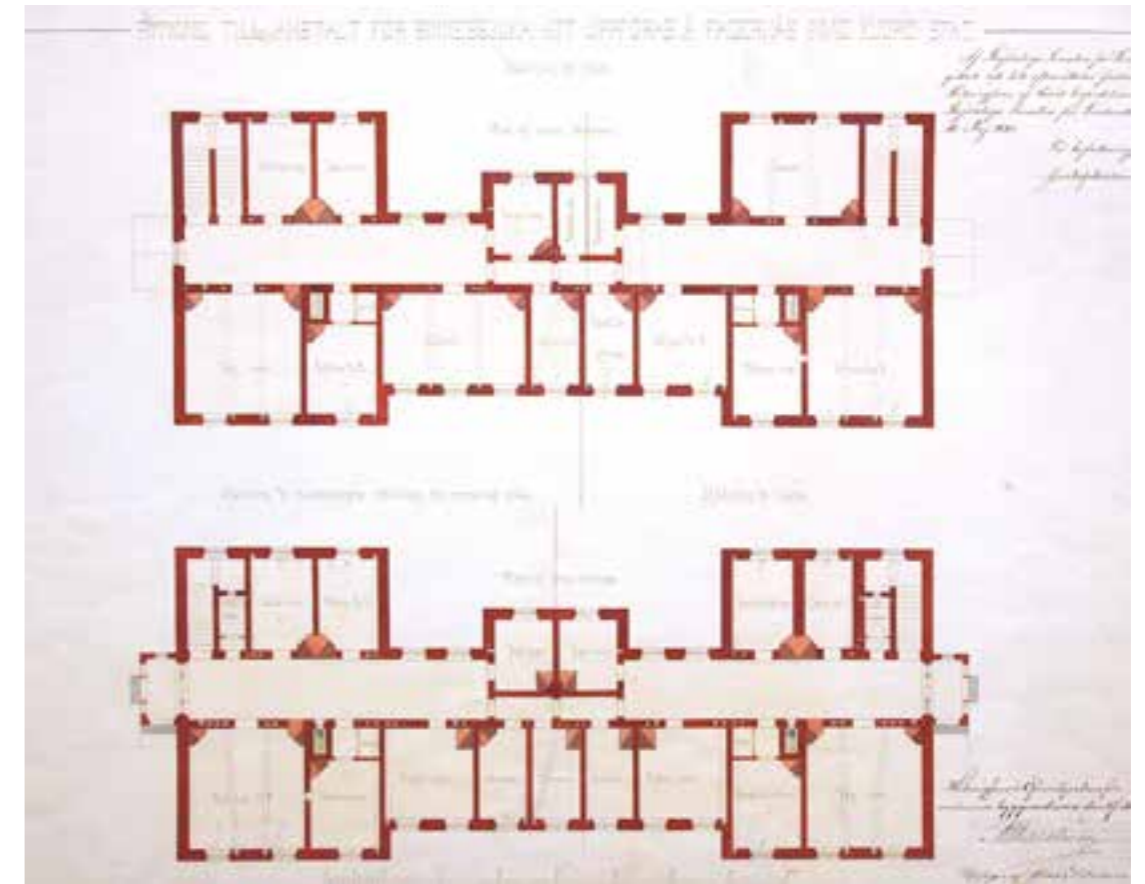
Pohjapiirros vuodelta 1881.

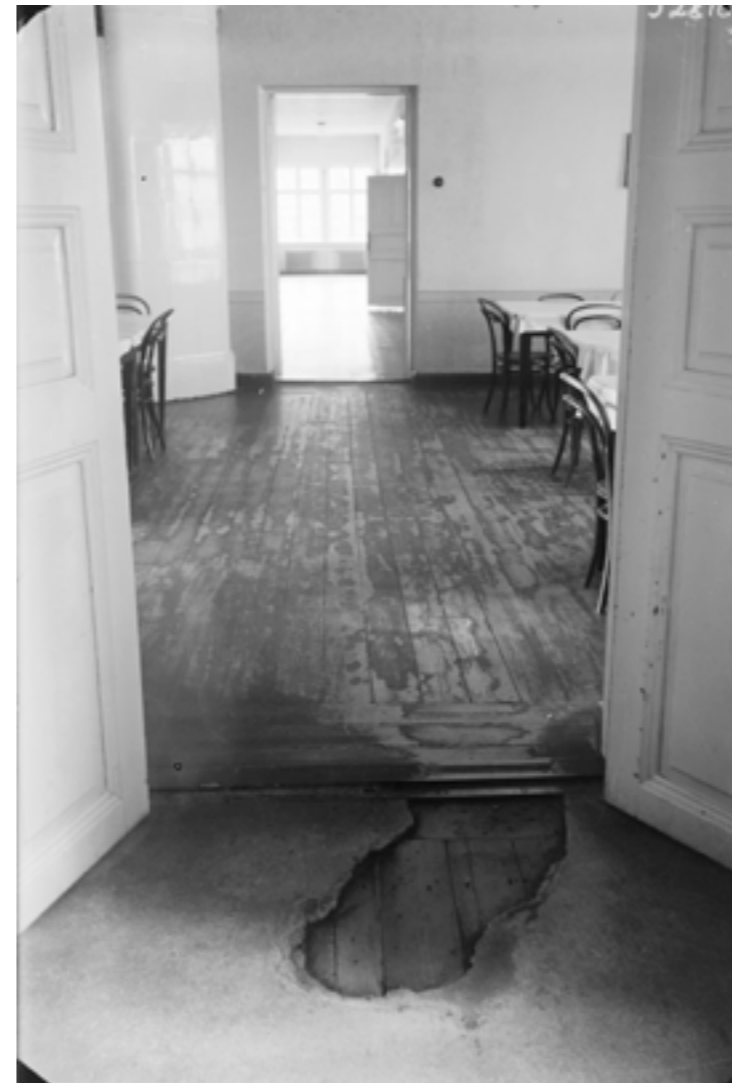
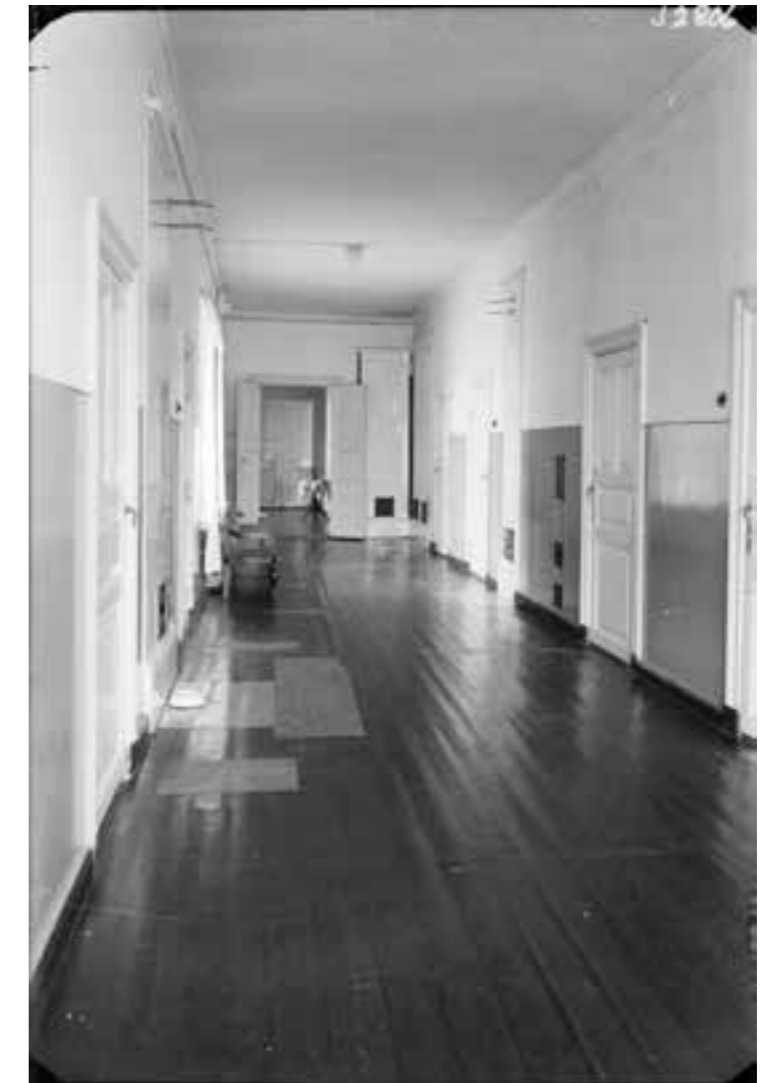
Kaksi valokuvaa Niuvanniemen sairaalan joltain potilasosastolta, vasemmanpuoleinen 1950-luvun lopulta ja toinen 1930-luvun lopulta. (KUHMU, valok. Tuttu Jänis) Huonejako kuvissa sopii rakennuksen os.1-2 toiseen kerrokseen: ensimmäinen kuva on näkymä päivähuoneeseen ja sen takana olevaan pohjoispään käytävään. Toinen on pohjoispään käytävästä päivähuoneeseen päin (vertaa pohjapiirros seuraavalla sivulla). Kuvat on otettu ennen vuosina 1958-1959 tehtyä peruskorjausta, jolloin käytävät tehtiin koko rakennuksen mittaiseksi ja niitä aiemmin katkaisseet huoneet poistettiin tai pienennettiin. Huomaa myös kuvissa näkyvät alkuperäiset peiliovet ja seinämuuriin upotetut uunit, joiden suuluukut ovat käytävän puolella.

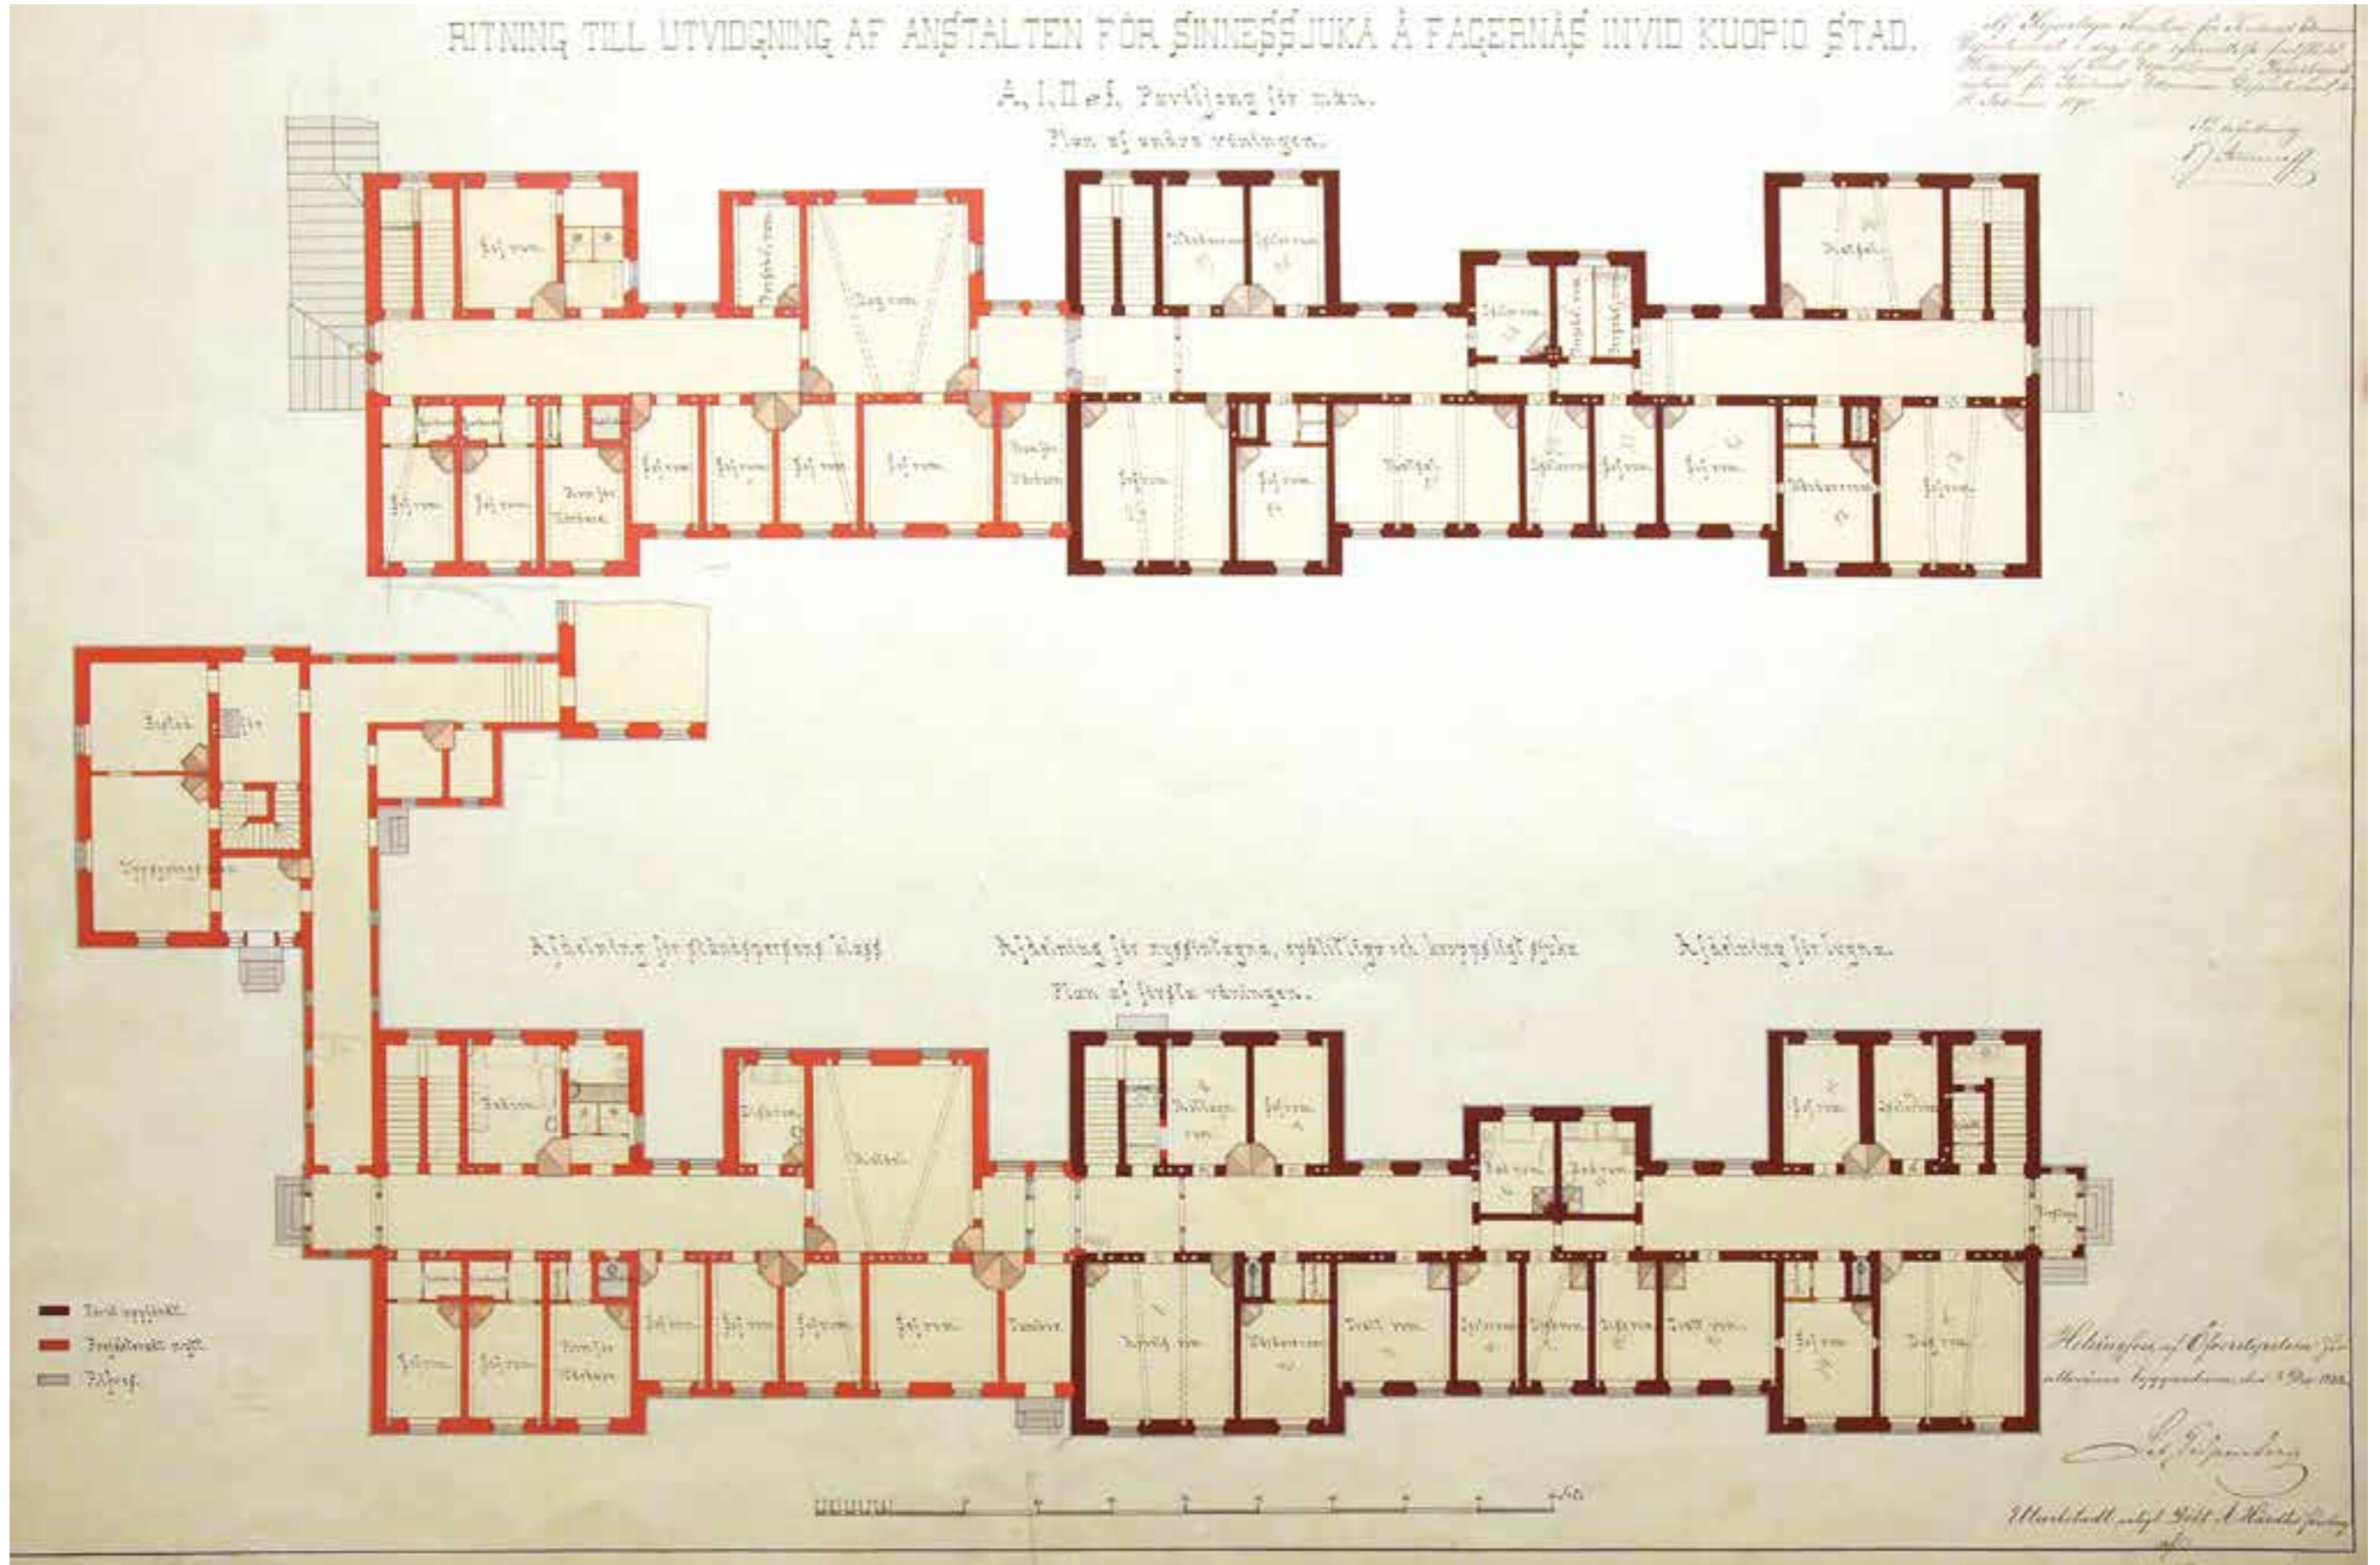
Pohjapiirros laajennuksesta vuodelta 1888.

Ensimmäistä laajennusta alettiin suunnitella jo pari vuotta rakennuksen valmistumisen jälkeen. Suunnittelussa oli mukana ylläkkäri Axel Hårdh. 1890-luvun alussa valmistuneessa laajennuksessa rakennusta jatkettiin lisäksi pohjoiseen. Lisäksi rakennus yhdistettiin viereiseen miesten paviljonki II -rakennukseen (nyk. osastot 3-4). Laajennuksessa rakennukseen tehtiin tilat lisäksi 27 potilaalle. Osa oli tarkoitettu säätyläispotilaiden hoitoon. Kahta paviljonkia yhdistävään osaan tuli asuintilat päällysmiehelle eli miespuoliselle ylihoitajalle.

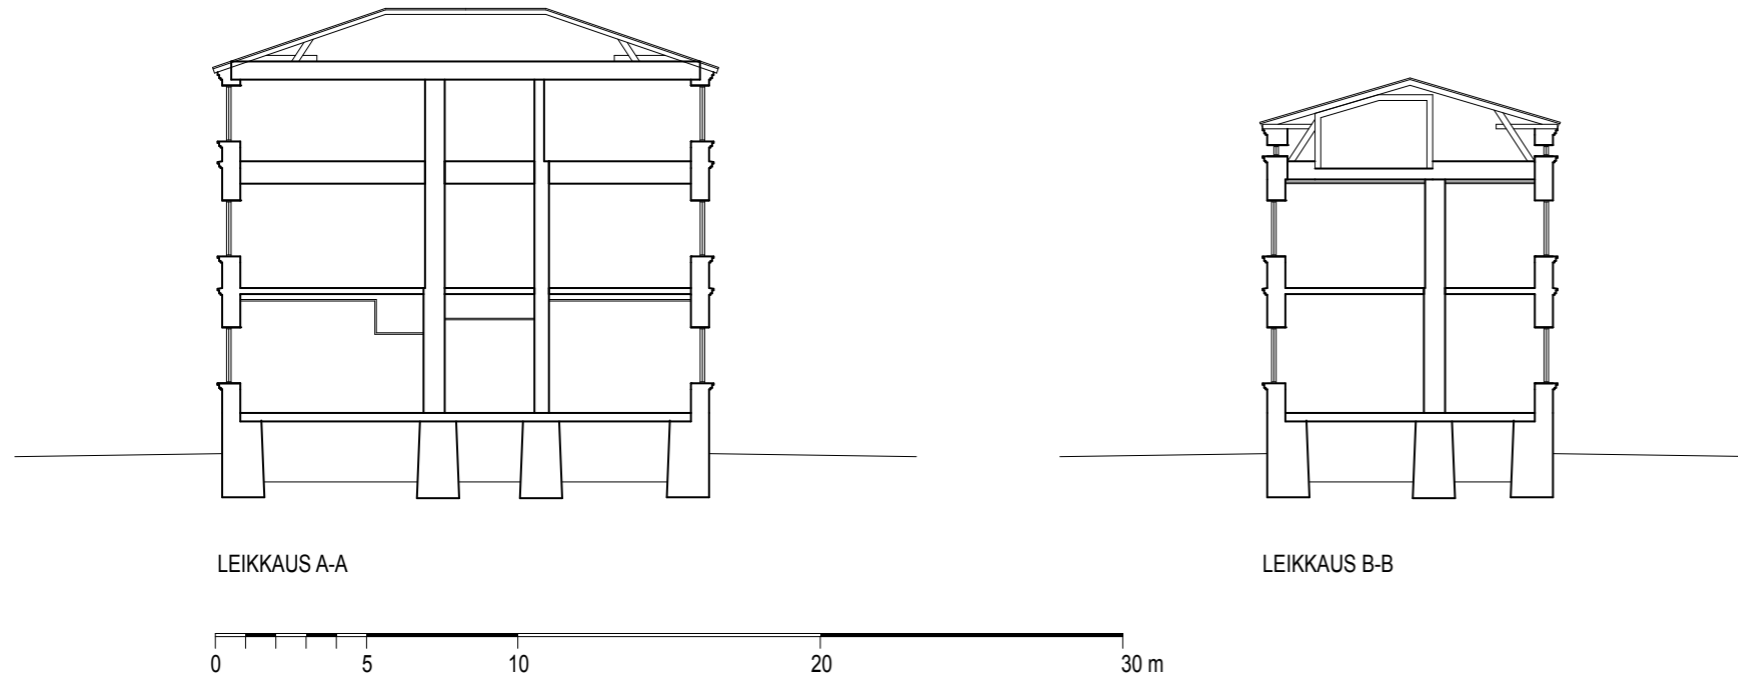
Osastot 1-2: leikkauksia (SK-KUO)

LEIKKAUS A-A

LEIKKAUS B-B

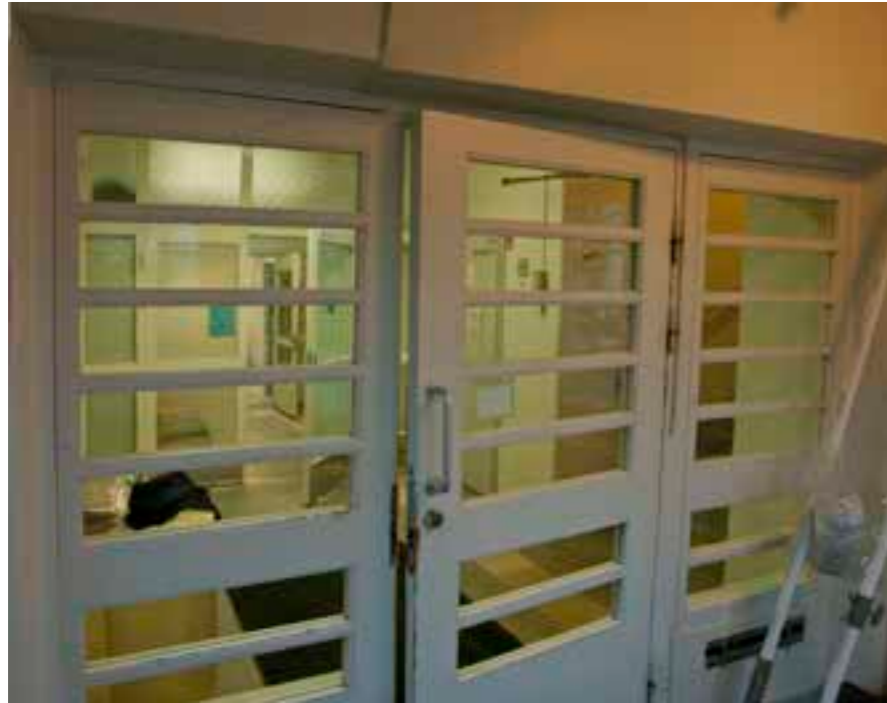
100g Kuisti. Ikkunaovet on uusittu 1960-luvulla. Kuva katsottu kuistilta käytävään 100 f.

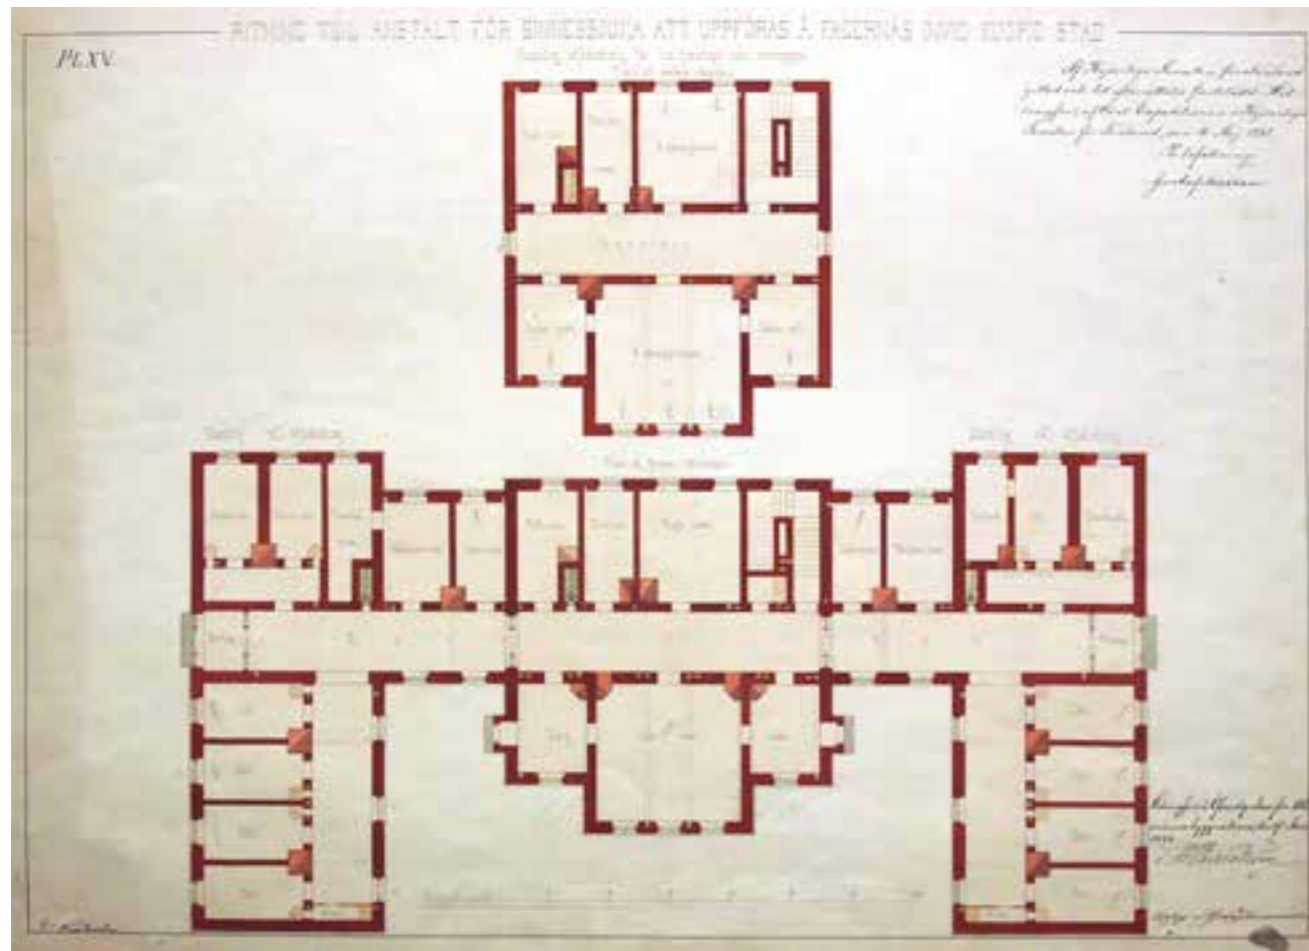
Pohjapiirros vuodelta 1881.(KA)

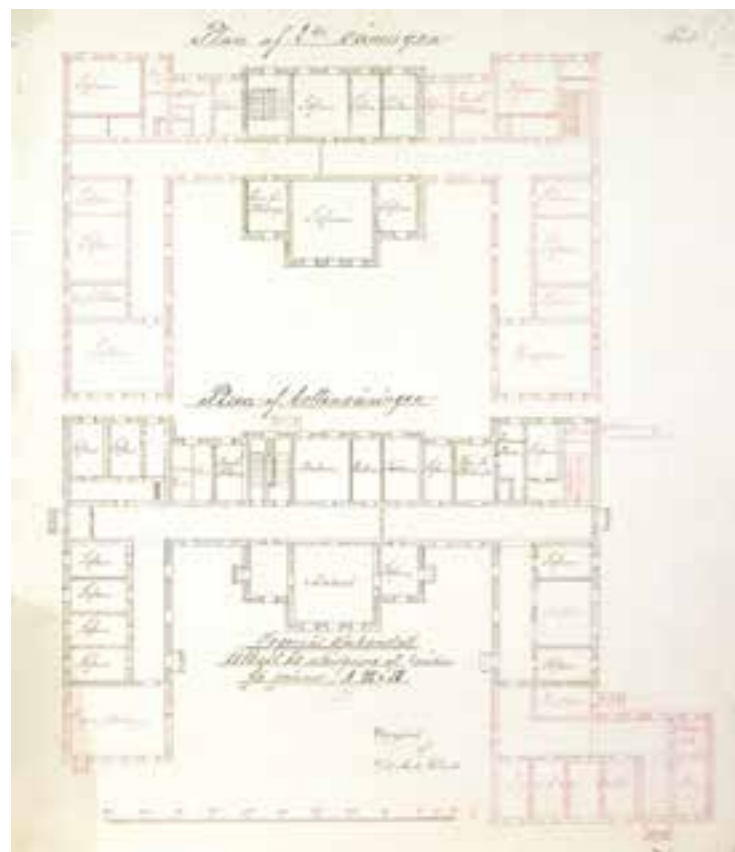
Ylilääkäri Axel Hårdhin signeeraama luonnos laajennuksesta. (KA)

Pohjapiirros laajennuksesta vuodelta 1888. (KA)

Ensimmäisessä laajennuksessa 1890-luvun alussa toinen kerros korotettiin kauttaaltaan potilasosastoiksi. Toiseen kerrokseen tehtiin makuusaleja, yksi päivähuone ja kaksi hoitajan huonetta, pesuhuone ja varasto. Rakennuksen luoteiskulmaan tehtiin portaat ensimmäisen ja toisen kerroksen välille. Ensimmäistä kerrosta laajennettiin länsisiivellä itään. Siipeen tehtiin eristysselejä. Lisäksi länsisiiven lisättiin yksi suuri huone, joka toimi päivä- tai työskentelyhuoneena. Laajennuksen piirustuksissa ensimmäisen kerroksen potilashuoneet on merkitty makuusaleiksi.

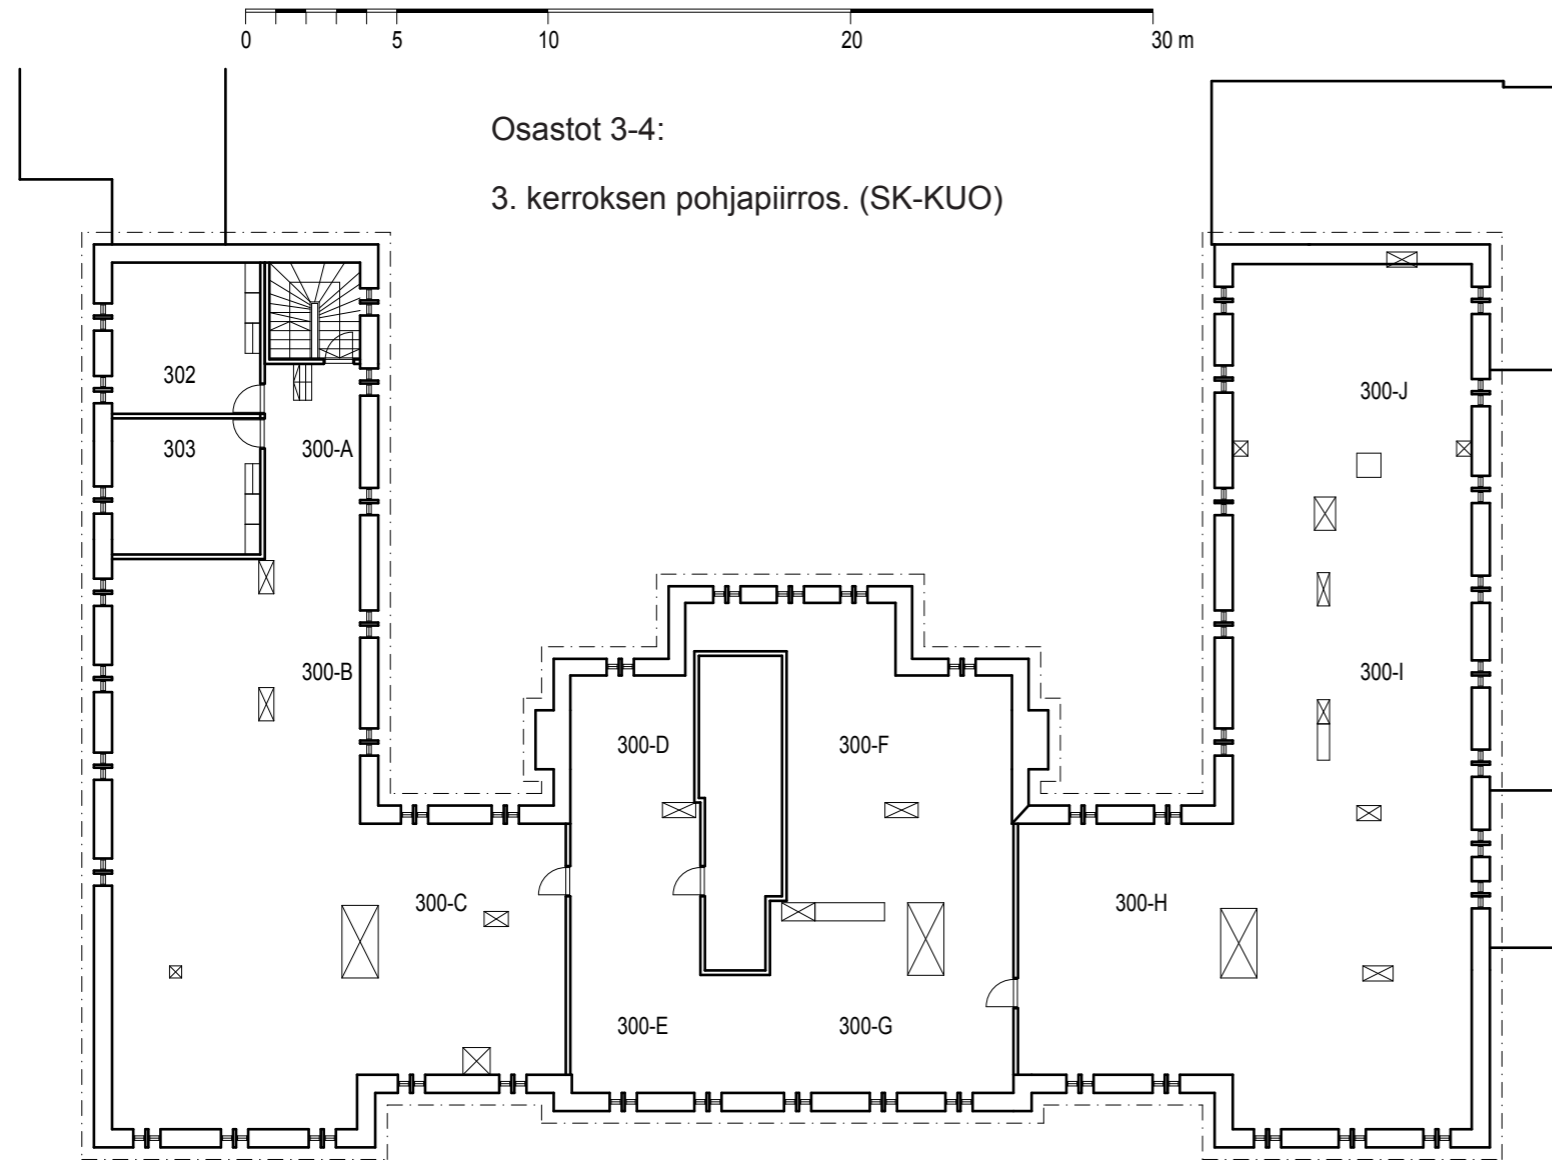
300 I Ullakko. Vesikaton runkorakenne ja säilyneet piiput ovat alkuperäisiä. Mineraalivilllaeristys ja IV-kanavisto 1990-luvulta.

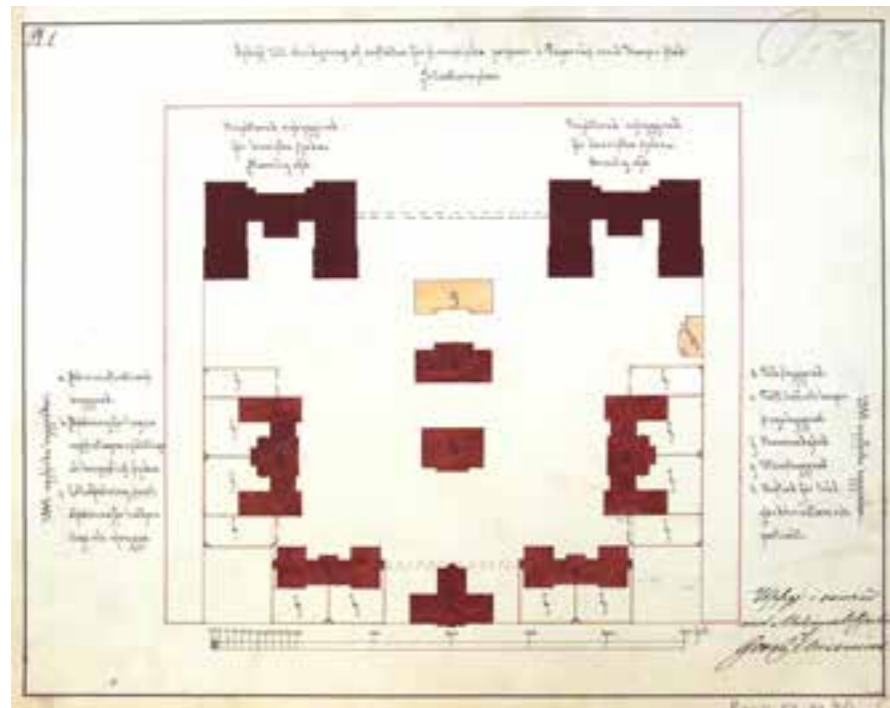
Georg Wileniuksen piirtämä ajoittamaton piirros alueesta. Piirroksessa näkyvät vuonna 1885 valmiina olleet rakennukset: kivistä rakennukset punaisella ja puurakennukset vaalean oranssilla. Suunnitelmissa olevat Kolmannet nais- ja miespotilasosastot on merkattu tummanpunaisella. Uudet osastorakennukset ovat muodoltaan ja kooltaan samanlaiset. Luonnos on todennäköisesti tehty pian sairaalan 1885 tapahtuneen avautumisen jälkeen. Luonnokseen on merkitty vuonna 1884 rakennetut rakennukset, jotka ovat siis ensimmäisessä rakennusvaiheessa toteutuneet rakennukset. Kun naispotilaiden kolmannen osaston rakentaminen lopulta tuli ajankohtaiseksi, elettiin arkkitehtuurissa jugendaikaa, eikä Wileniuksen luonnosteleva rakennus todennäköisesti tuntunut ajanmukaiselta (KA)

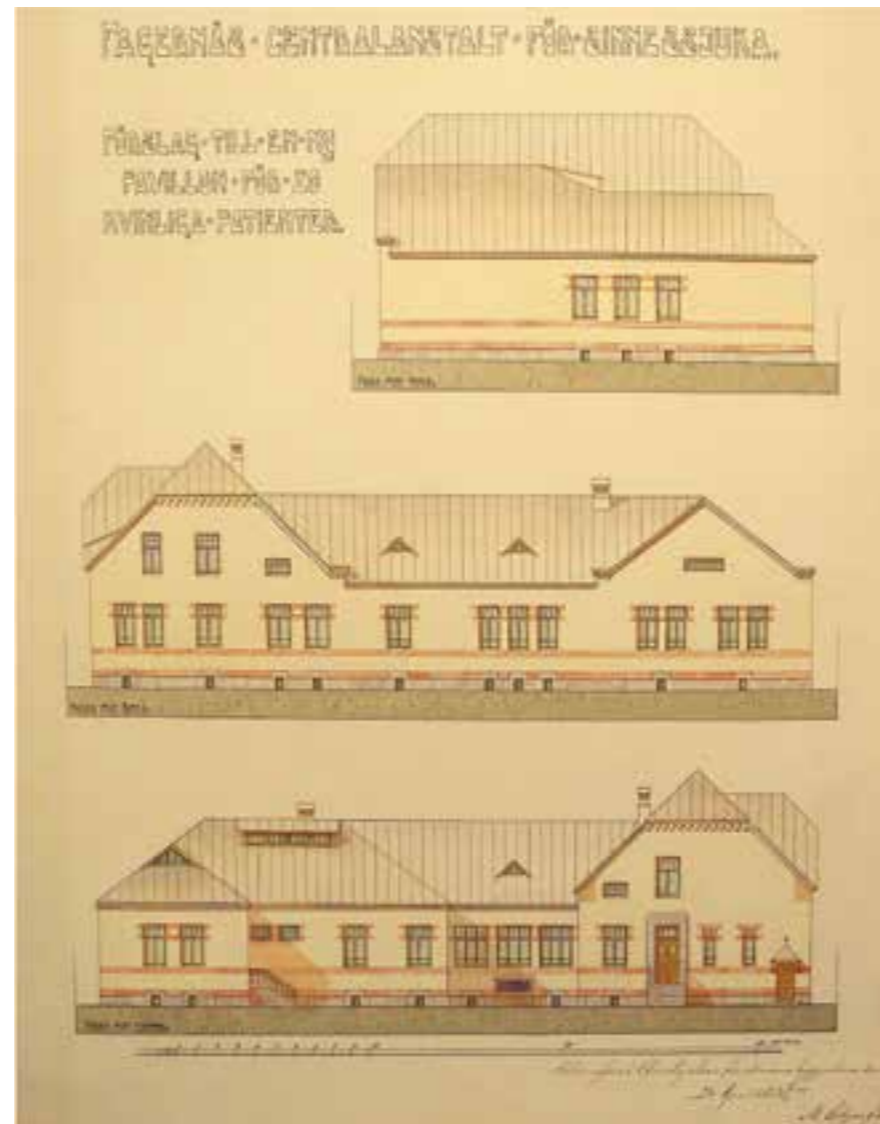
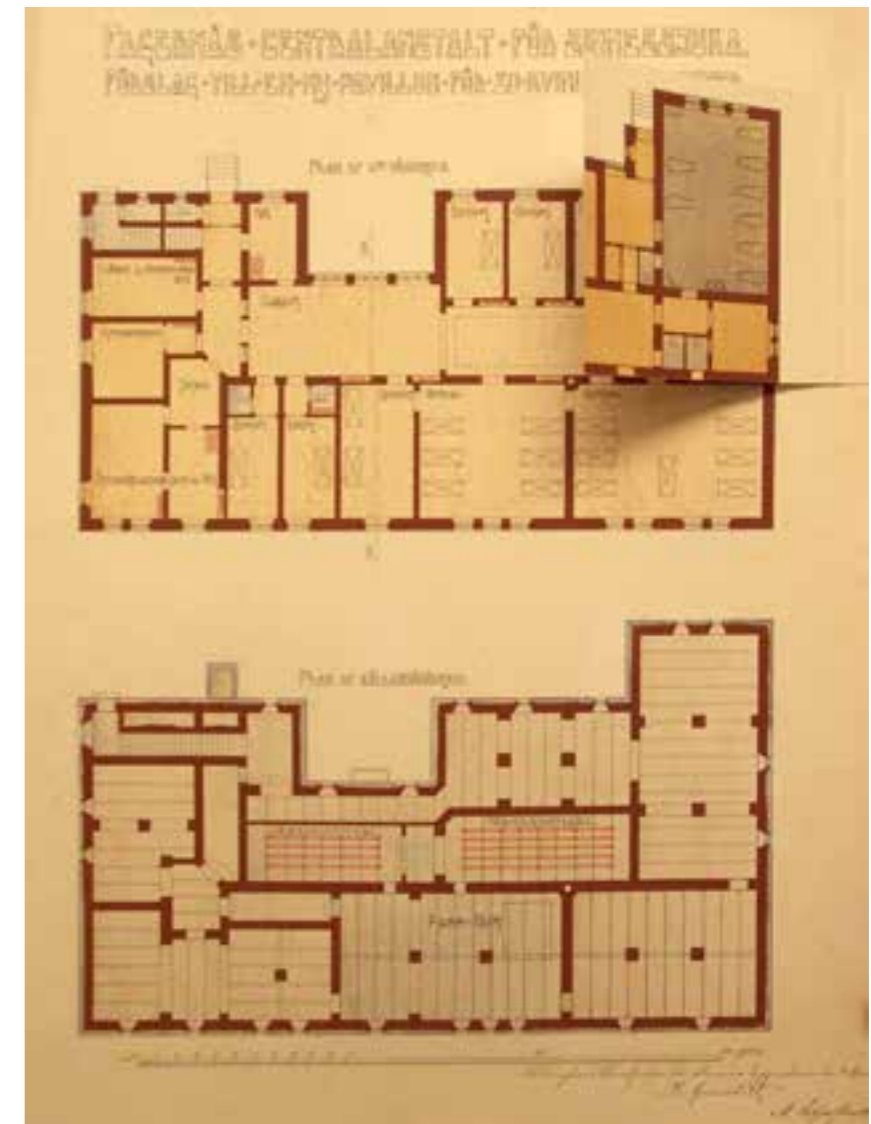
Magnus Schjerfbeckin 1905 signeeraamat julkisivu- ja pohjapiirroshdotukset uudesta naistenosastosta. (KA)
Ensimmäisen kerroksen pohjapiirroksessa on saranoidulla lapulla esitetty toiseen päähän vaihtoehto tilankäytölle.

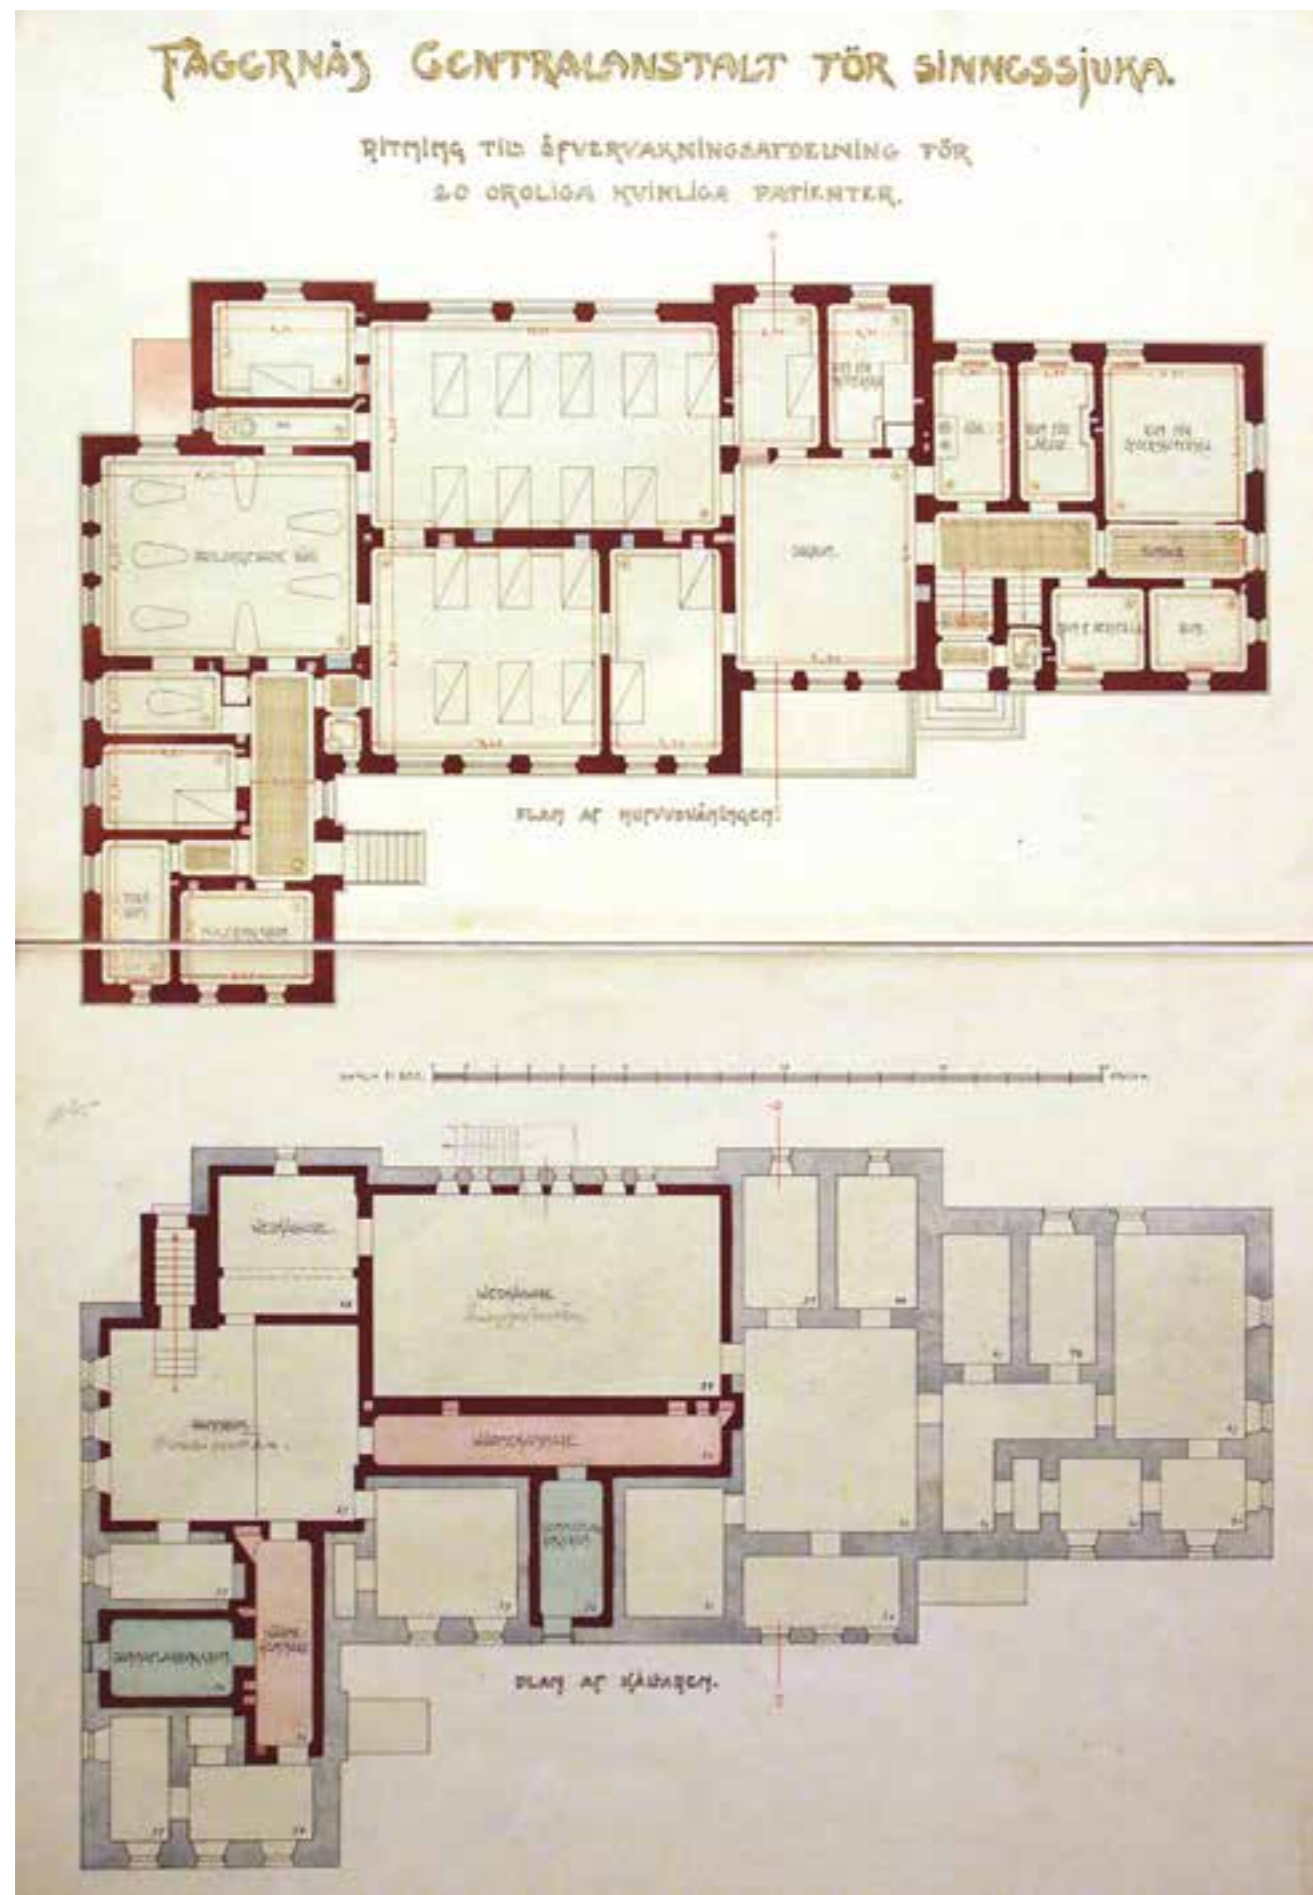
Rakennuksen toteutunut suunnitelma, 1. kerroksen ja kellarin pohjapiirroksat. Suunnittelija todennäköisesti arkkitehti Magnus Schjerfbeck. (KA)
