302193. Osastot 1-2

302194. Osastot 3-4

302199. Toimistorakennus

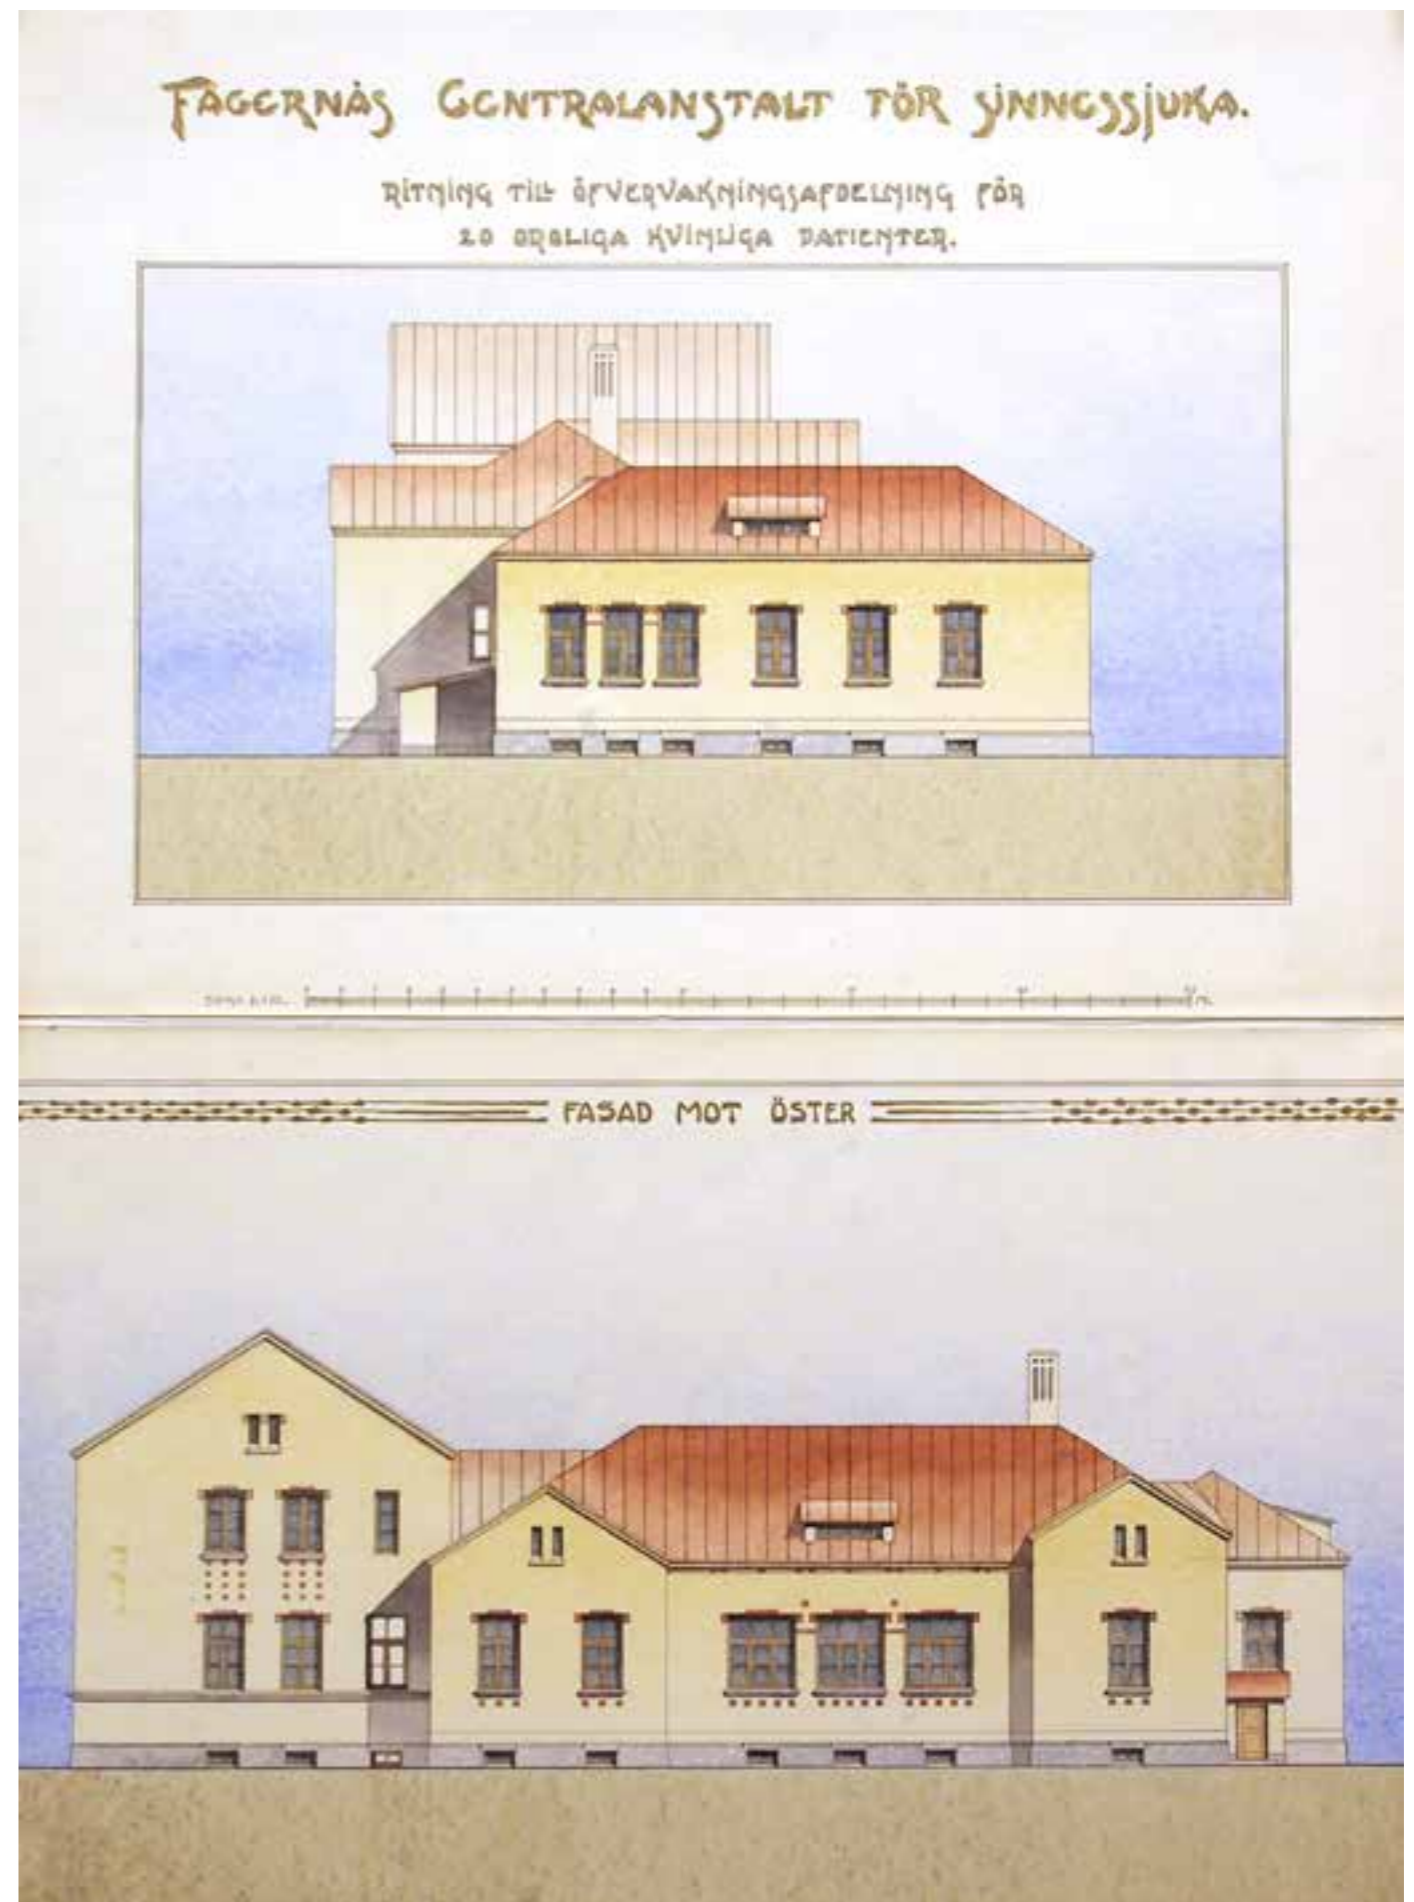
Toteutuneen suunnitelman julkisivupiirustukset pohjoiseen ja itään (KA)

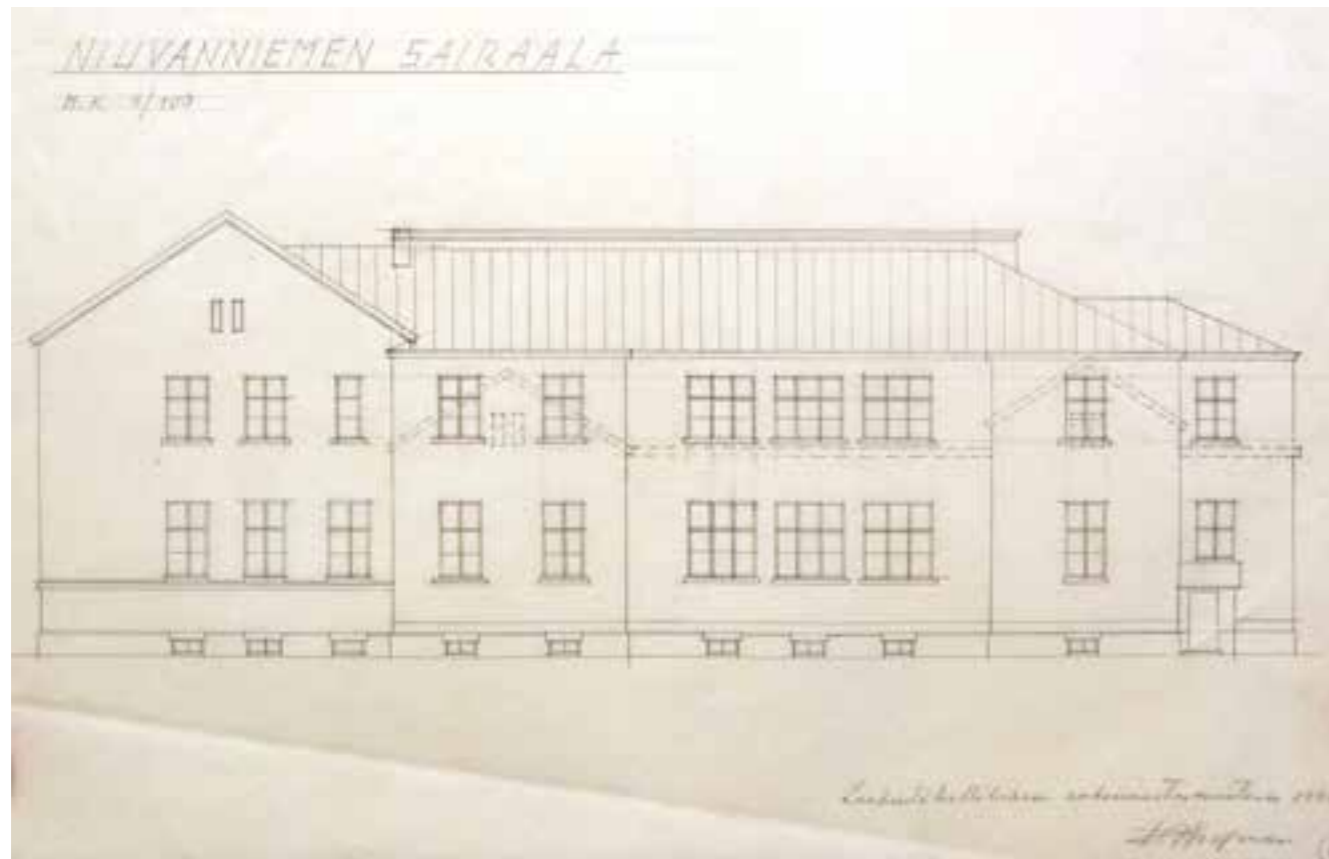
Ragnar Wessmanin laatima rakennuksen itäsivun julkisivupiirustus vuodelta 1936, jossa näkyy kuinka rakennusta korotettiin. Alla toisen kerroksen pohjapiirros. (KA)

Vuonna 1936 rakennuksen toista kerrosta laajennettiin koko ensimmäisen kerroksen alalle. Toiseen kerrokseen tehtiin asuinhuoneita sairaalan henkilökunnalle. Yhden hengen asuinhuoneita tehtiin 12 lisää. Keittiö, wc ja pesu- ja kylpyhuoneet olivat yhteisiä. Keittiön viereen sijoitettiin seurusteluhuone.

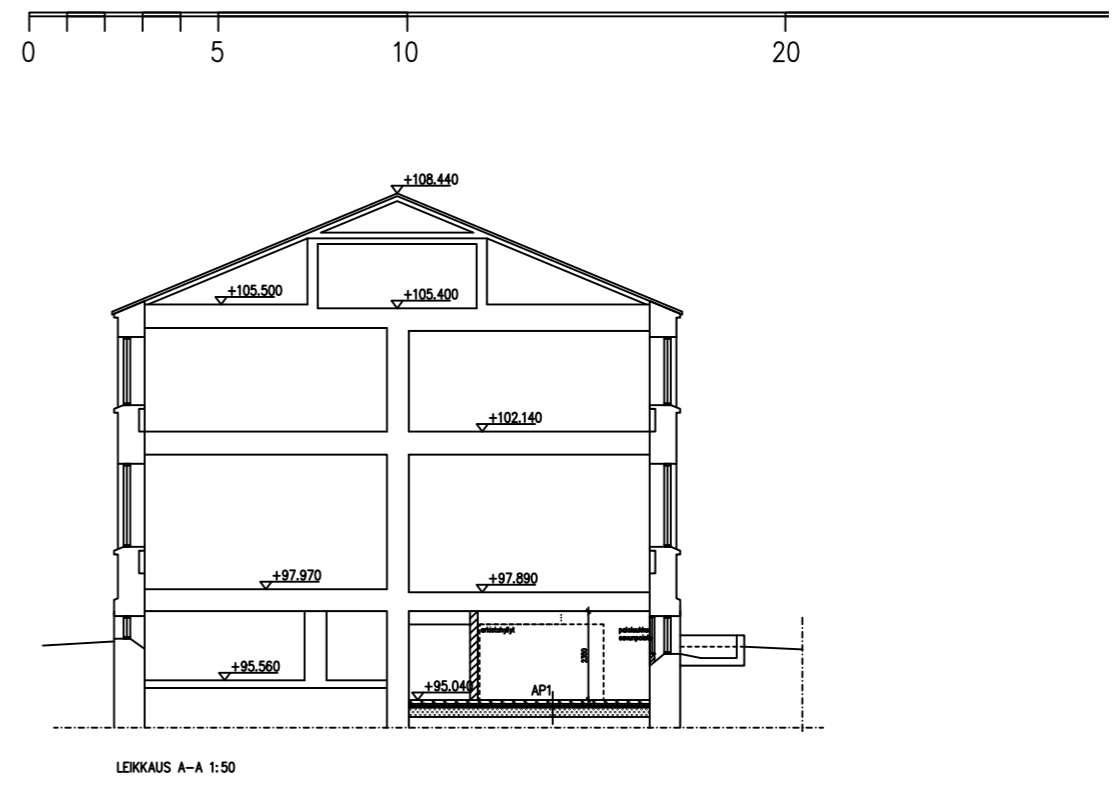
LEIKKAUS A-A 1:50

Toimistorakennus: leikkauspiirustus (SK-KUO)

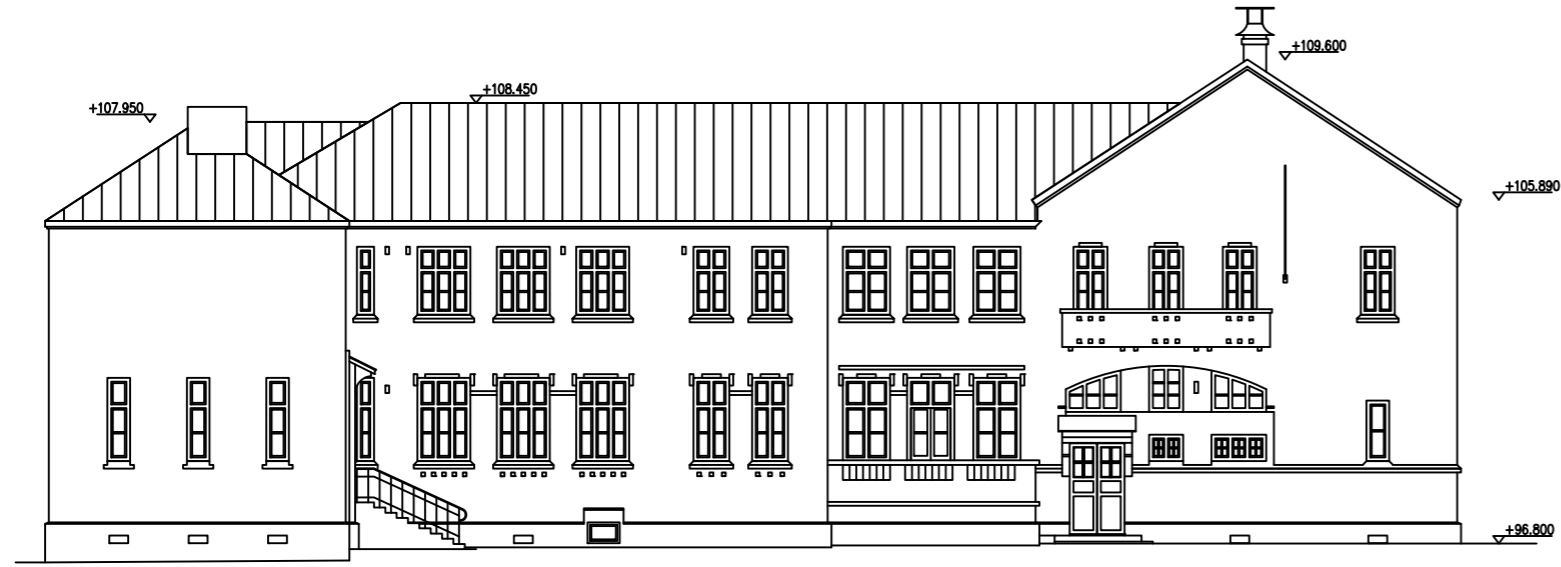
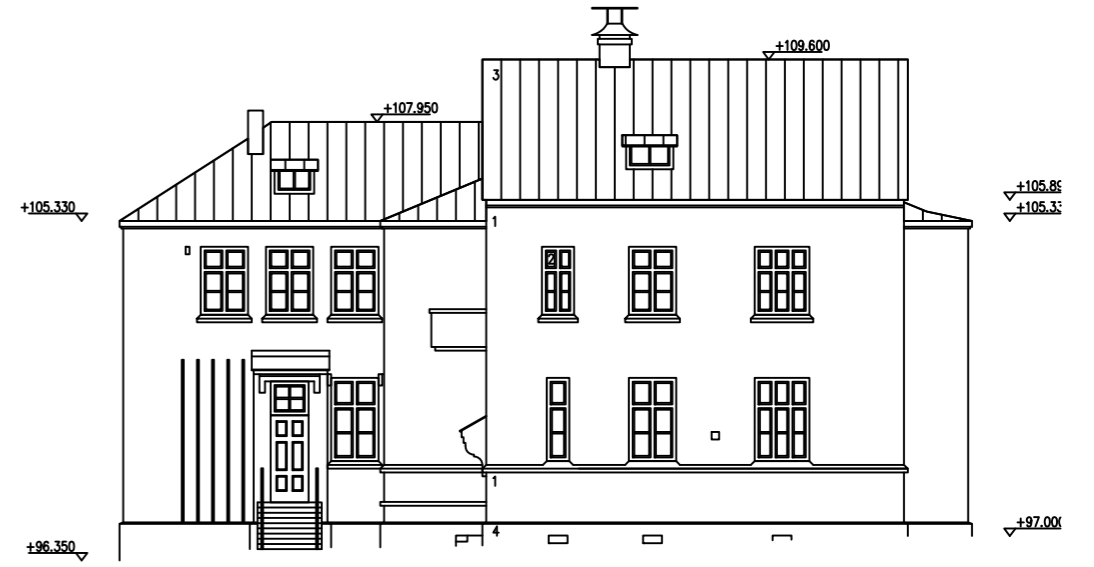
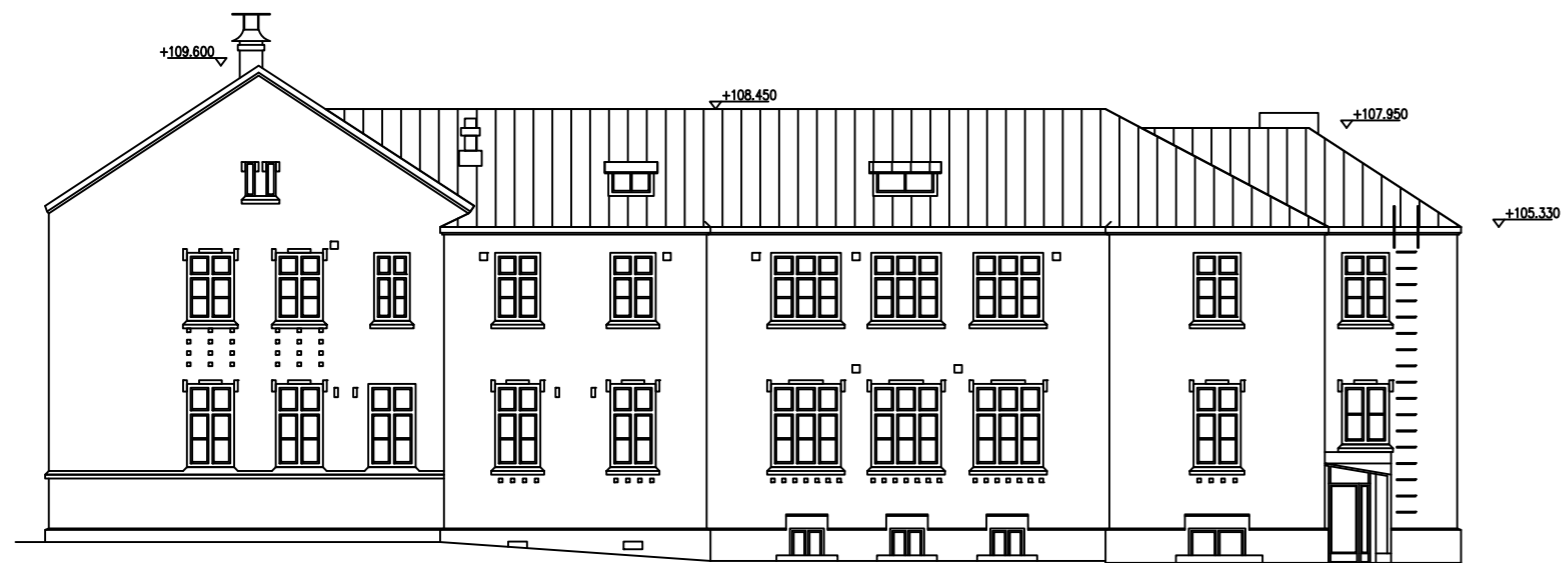
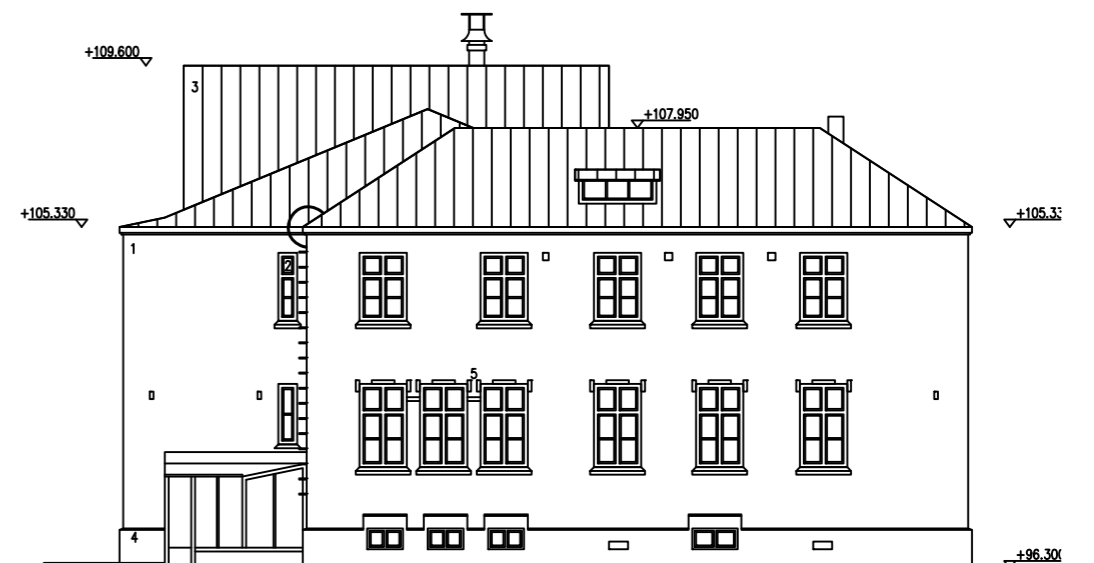
Toimistorakennus: julkisivut (SK-KUO)

JULKISIVU LÄNTEEN

JULKISIVU ETELÄÄN

JULKISIVU ITÄÄN

JULKISIVU POHJOISEEN

- JULKISIVUMATERIAALIT
1. RAPATTU JA MAALATTU TIILI
 2. LASI
 3. PELTIKATE
 4. GRANITTIKOROKKELI
 5. TIILIKORISTEET

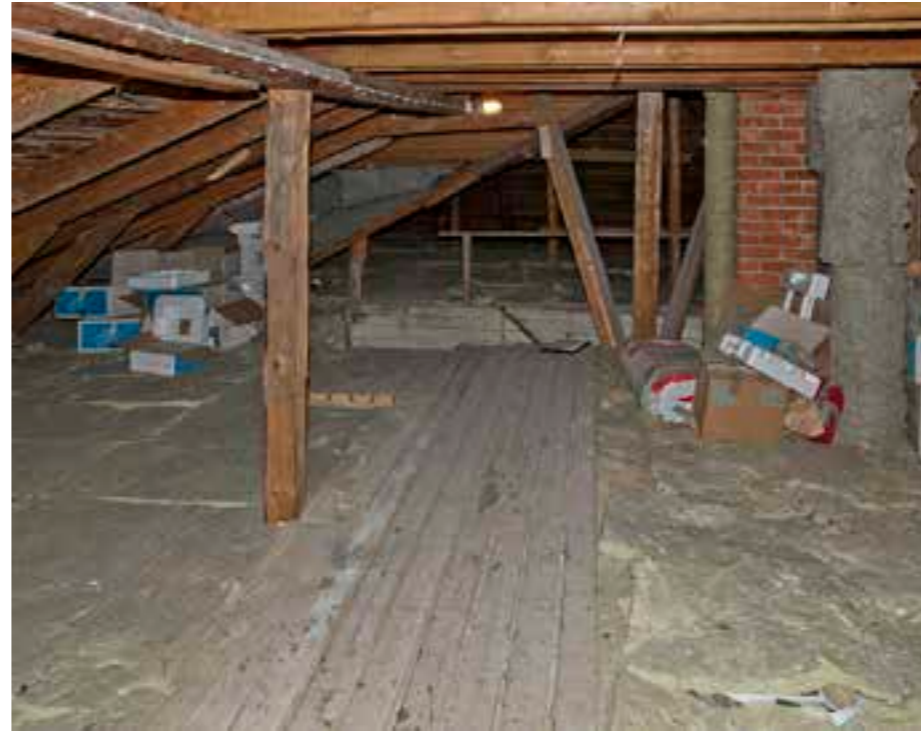
**303 Ullakko**

Keskeinen ullakon osa. Taustalla Porras 221, kulkusilta johtaa IV-konehuoneeseen 304. Vesikaton runkorakenteita muutettiin tai uusittiin vuonna 1936, kun rakennusta osin korotettiin.

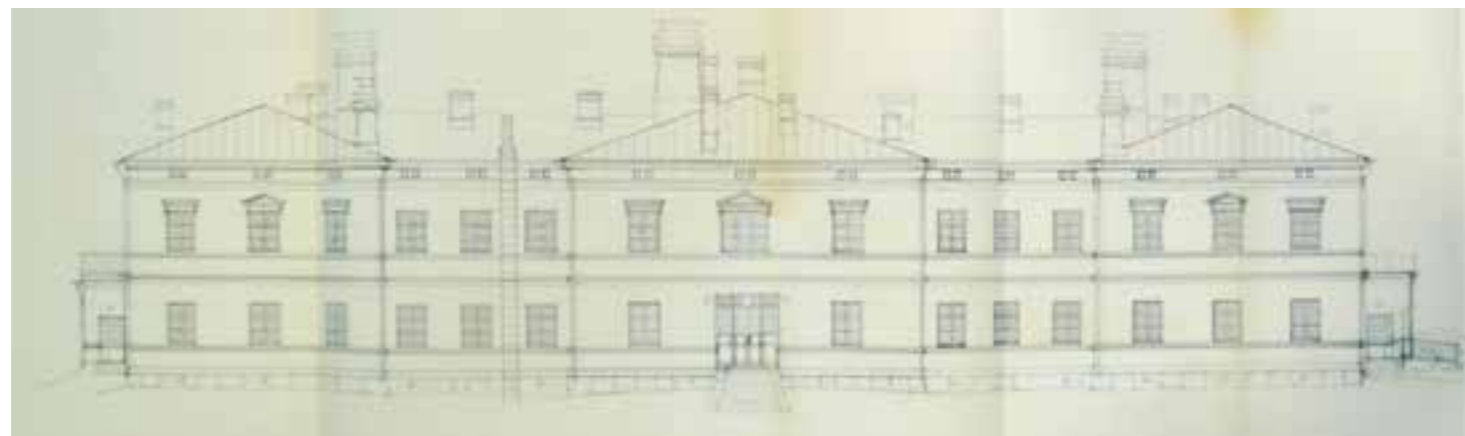
Rakennuksen länsisivun piirustus vuodelta 1988. (Arkkitehtitoimisto Pentti Toivanen, SK-KUO)

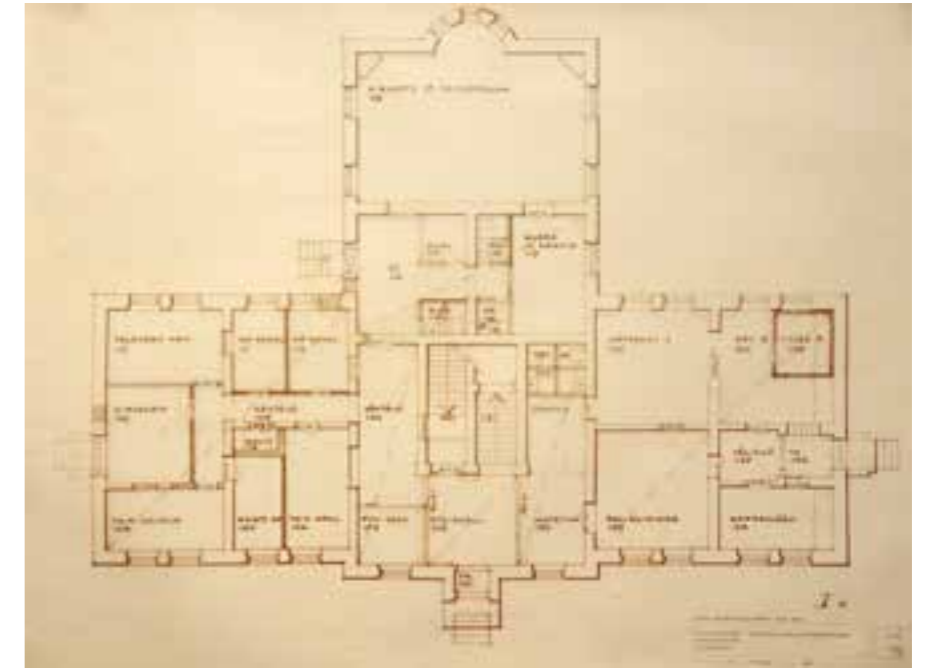
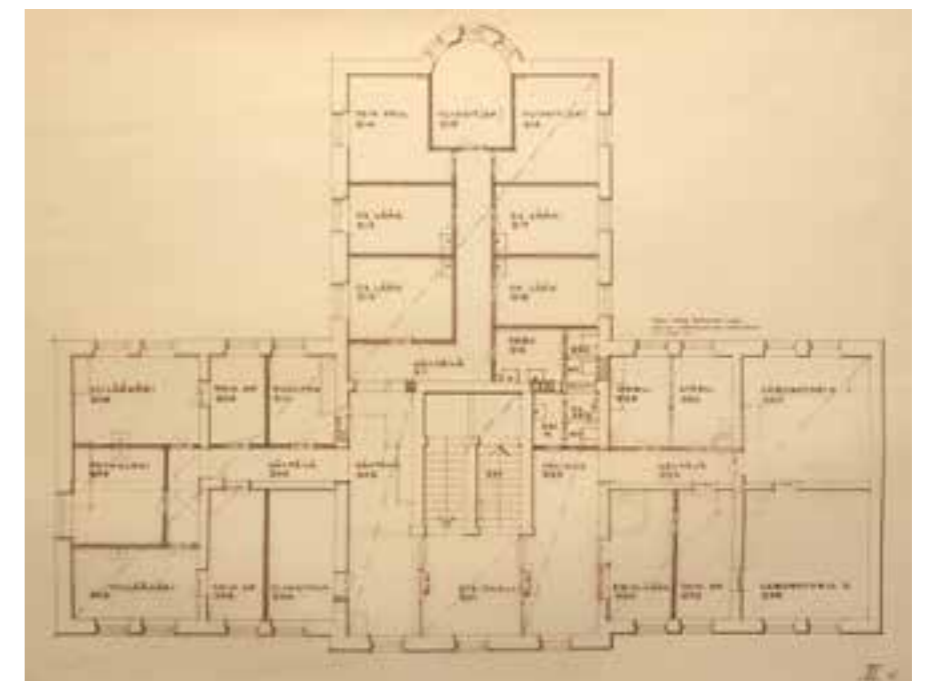
Rakennuksen 1. ja 2. kerroksen muutospiirustukset vuodelta 1968. (arkkit. Kyllikki Syväranta, Rakennushallitus; KA)
Piirustuksissa näkyvät tummempina uudet väliseinät. Suuria huonetiloja jaettiin pienemmiksi etenkin 1. kerroksen pohjoissiivessä (kuvassa vasemmalla) sekä 2. kerroksessa kauttaaltaan, jossa huomattavin muutos oli kirkkosalin jakaminen kahdeksaksi huoneeksi käytäviineen.

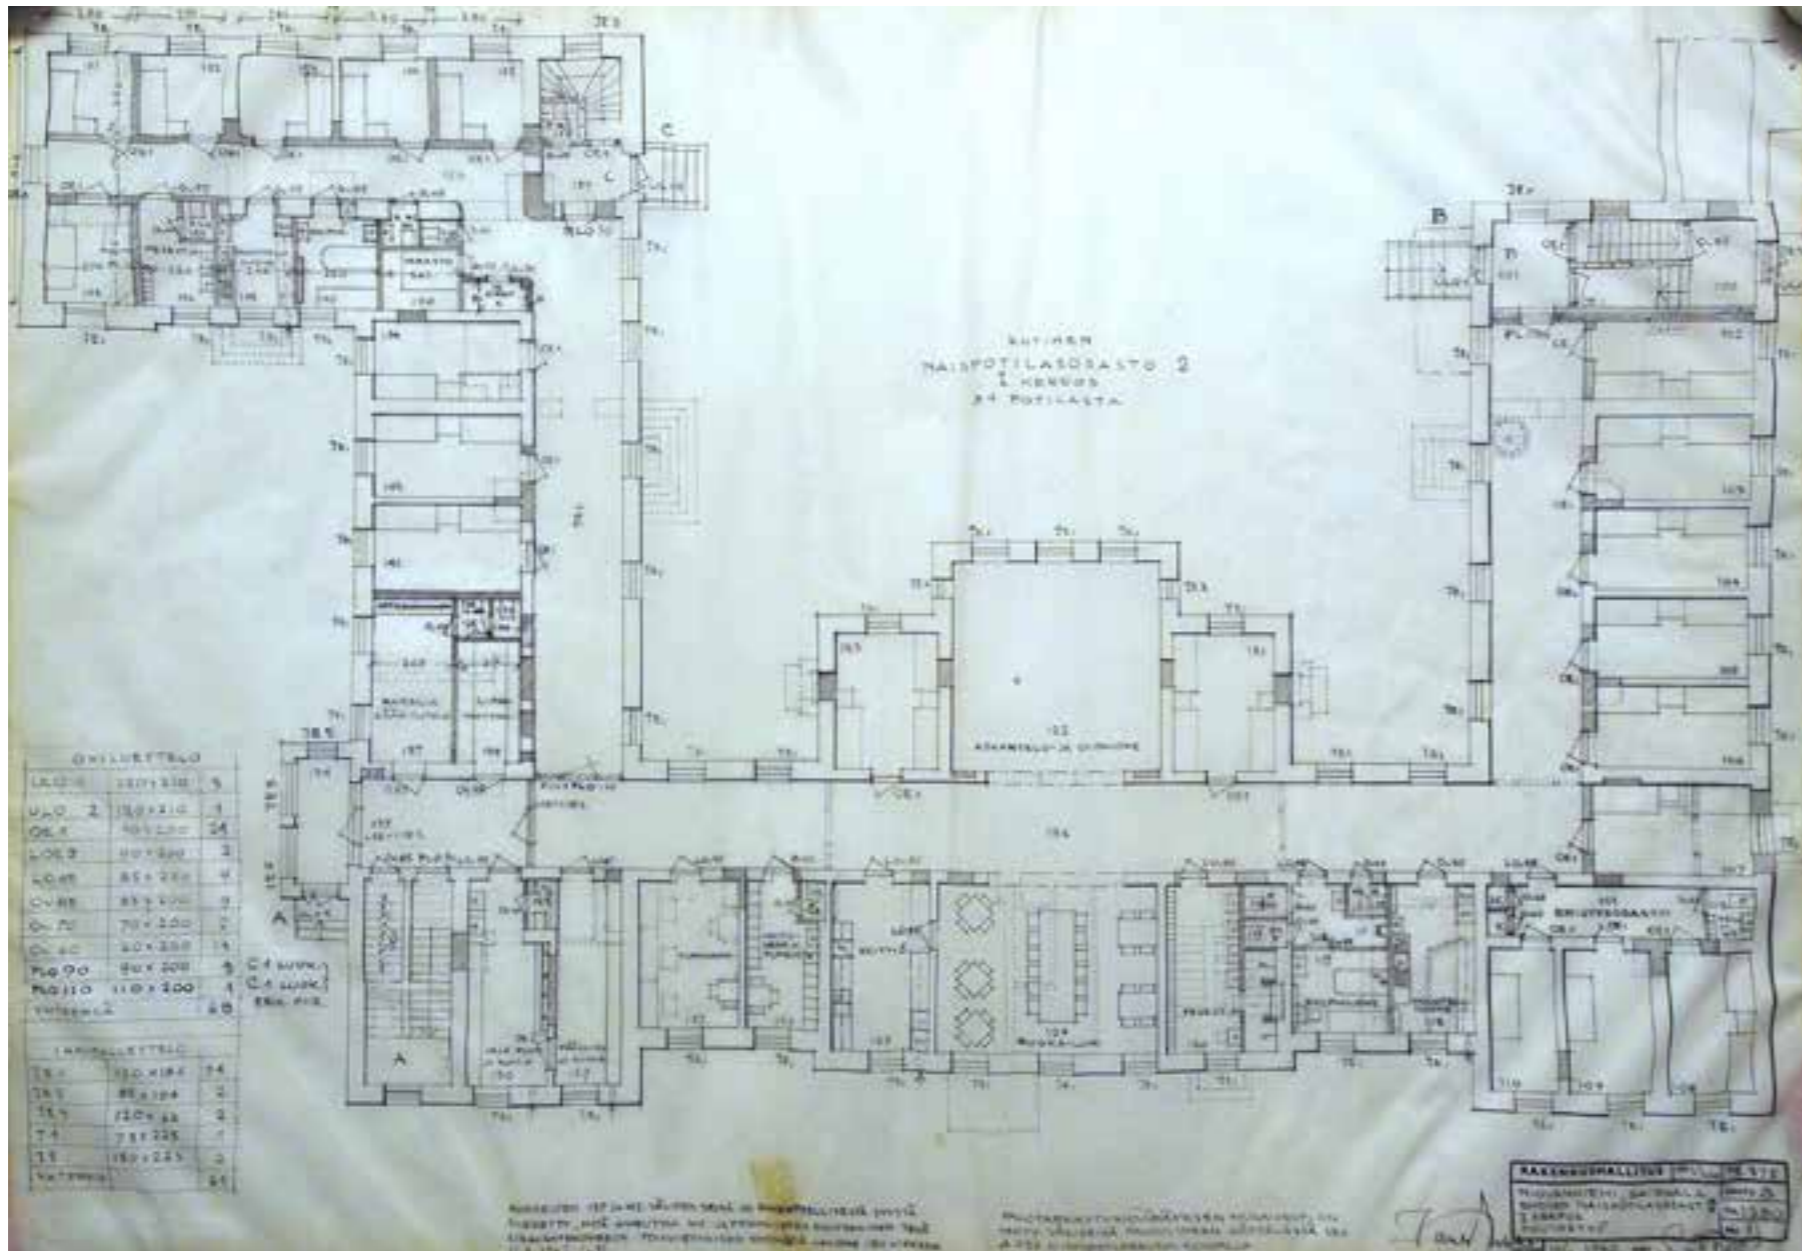
Osaston 7-8 ensimmäisen kerroksen muutospiirustus vuodelta 1960 (Rakennushallitus; KA)

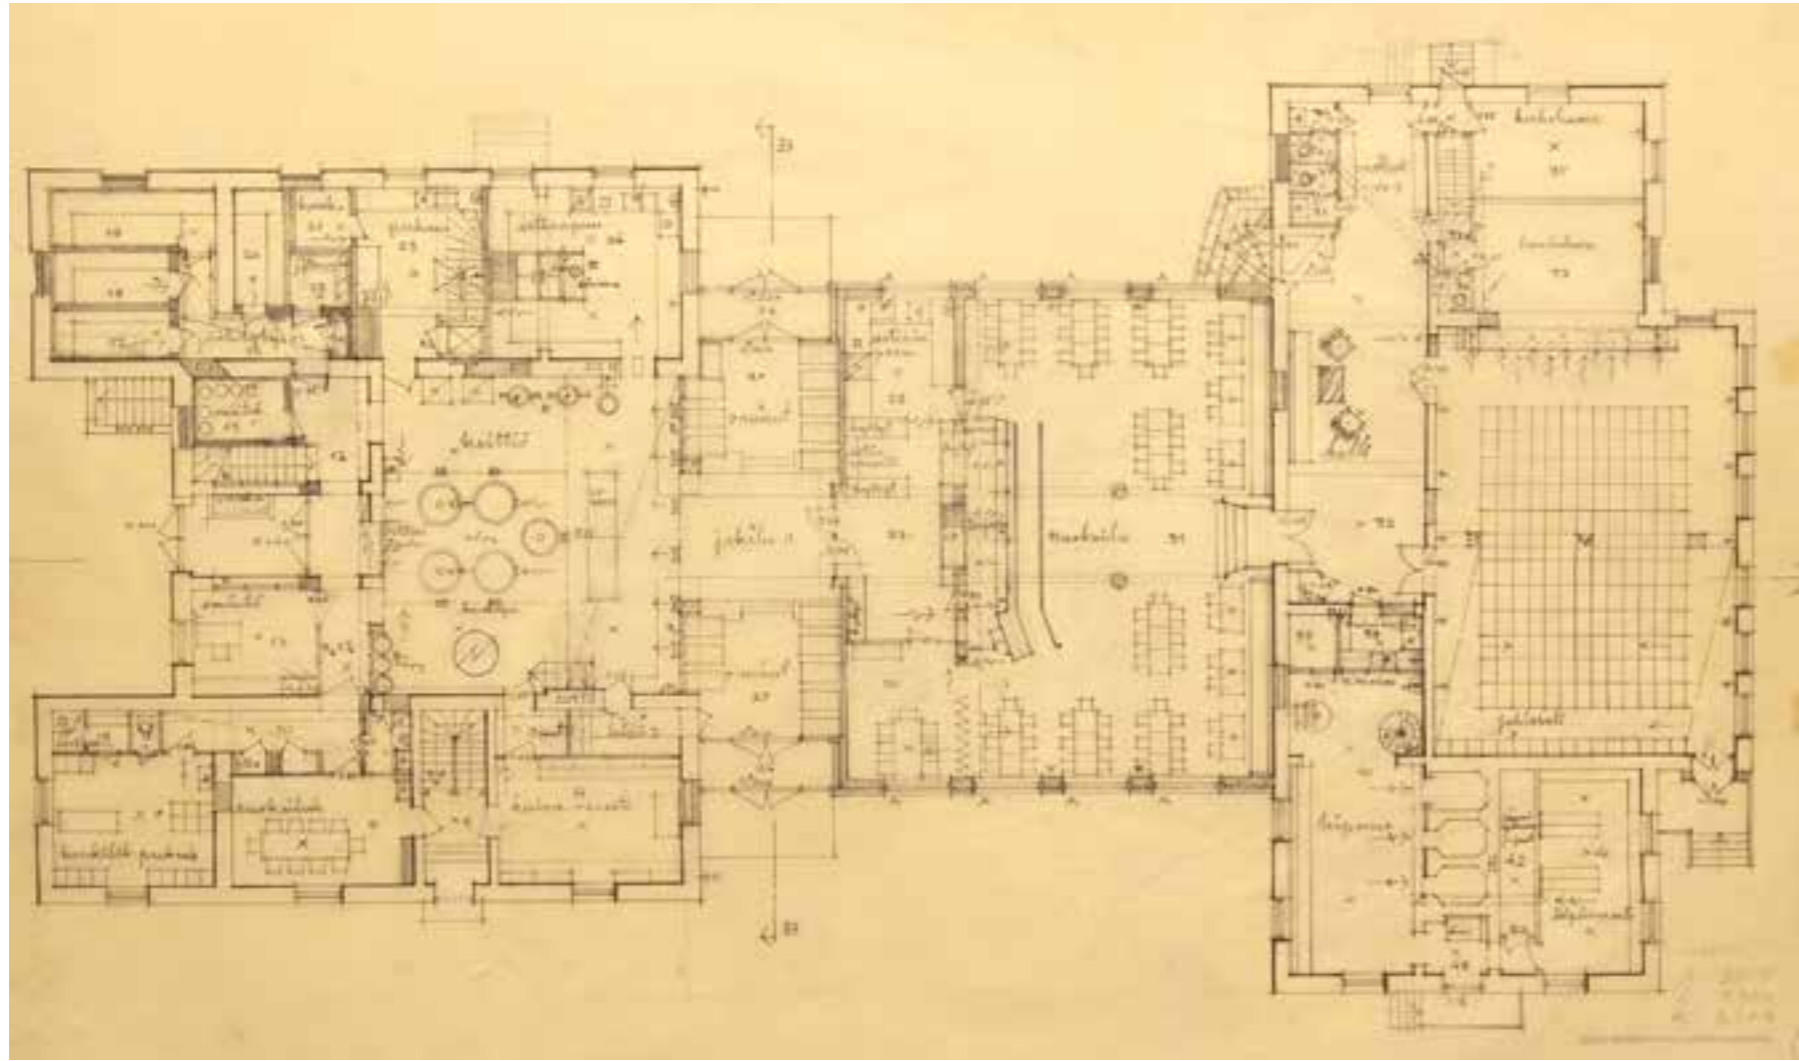
Rakennuksen pohjapiirros ja leikkauksia vuodelta 1952 (Gunnar Aspelin, Rakennushallitus; KA). Uusi ruokasali rakennettiin tällöin alkuperäisten kivirakennusten väliin ja puinen yhdyskäytävä purettiin. Näin rakennus sai nykyisen hahmonsä.

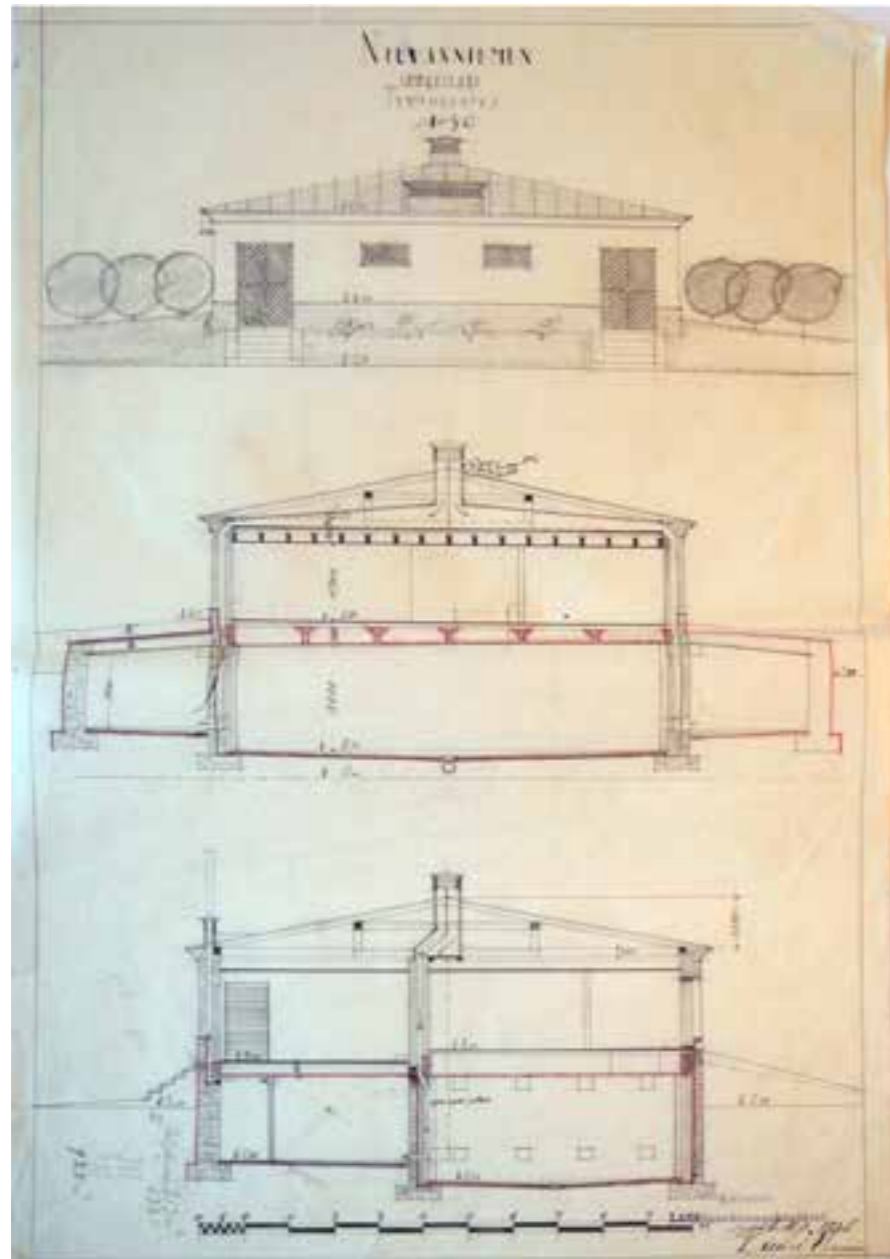
Jääkellarin piirustus vuodelta 1926 (Lauri Elenius/ Kuopion lääninrakennuskonttori; SK-KUO)

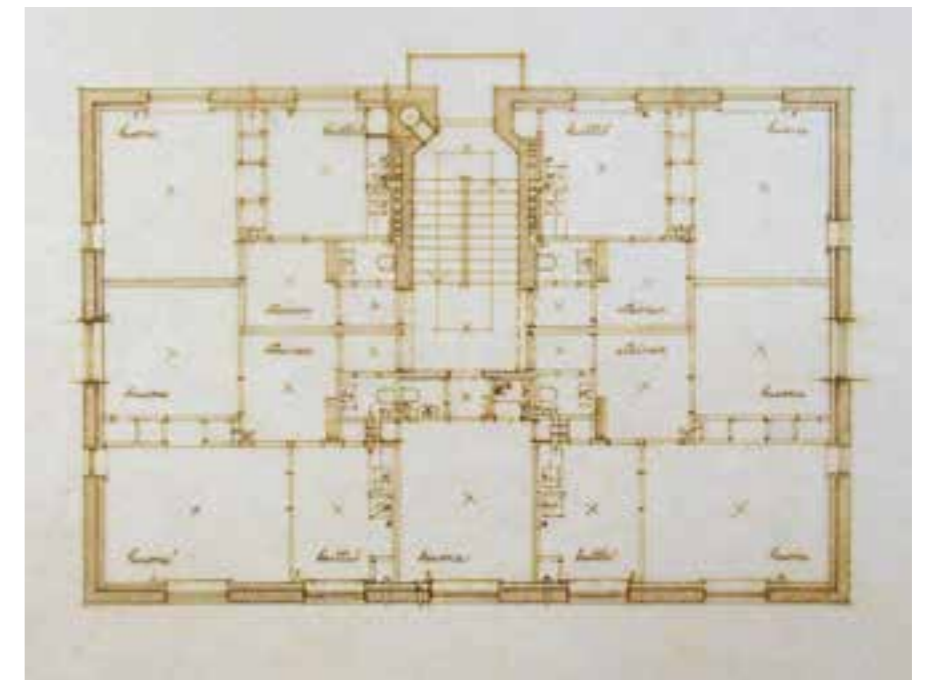
Ragnar Wessmanin laatima asuinrakennus B:n pohjapiirros vuodelta 1952. (KA)

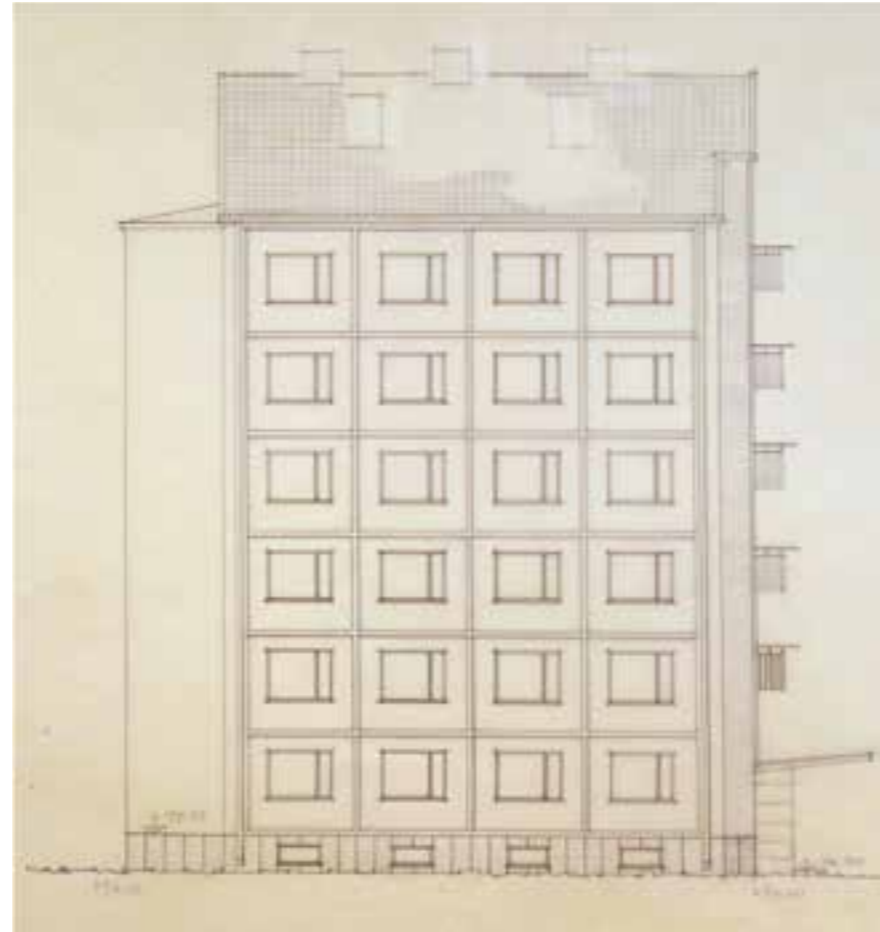
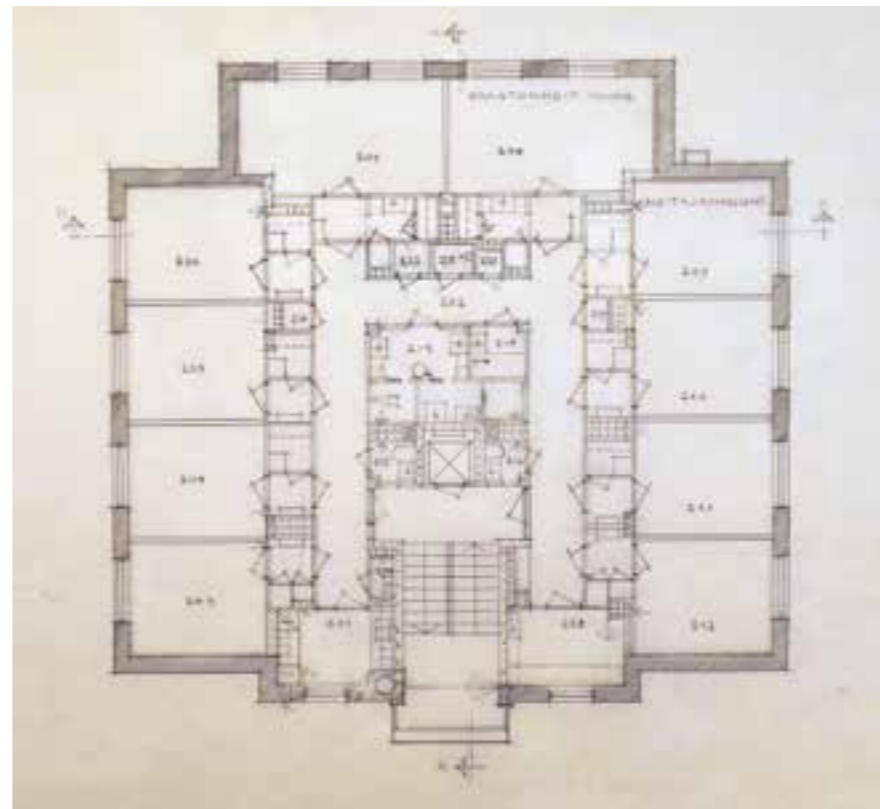
Ragnar Wessmanin vuonna 1955 laatimat asuinrakennus E:n pohja- ja julkisivupiirustukset. (KA)

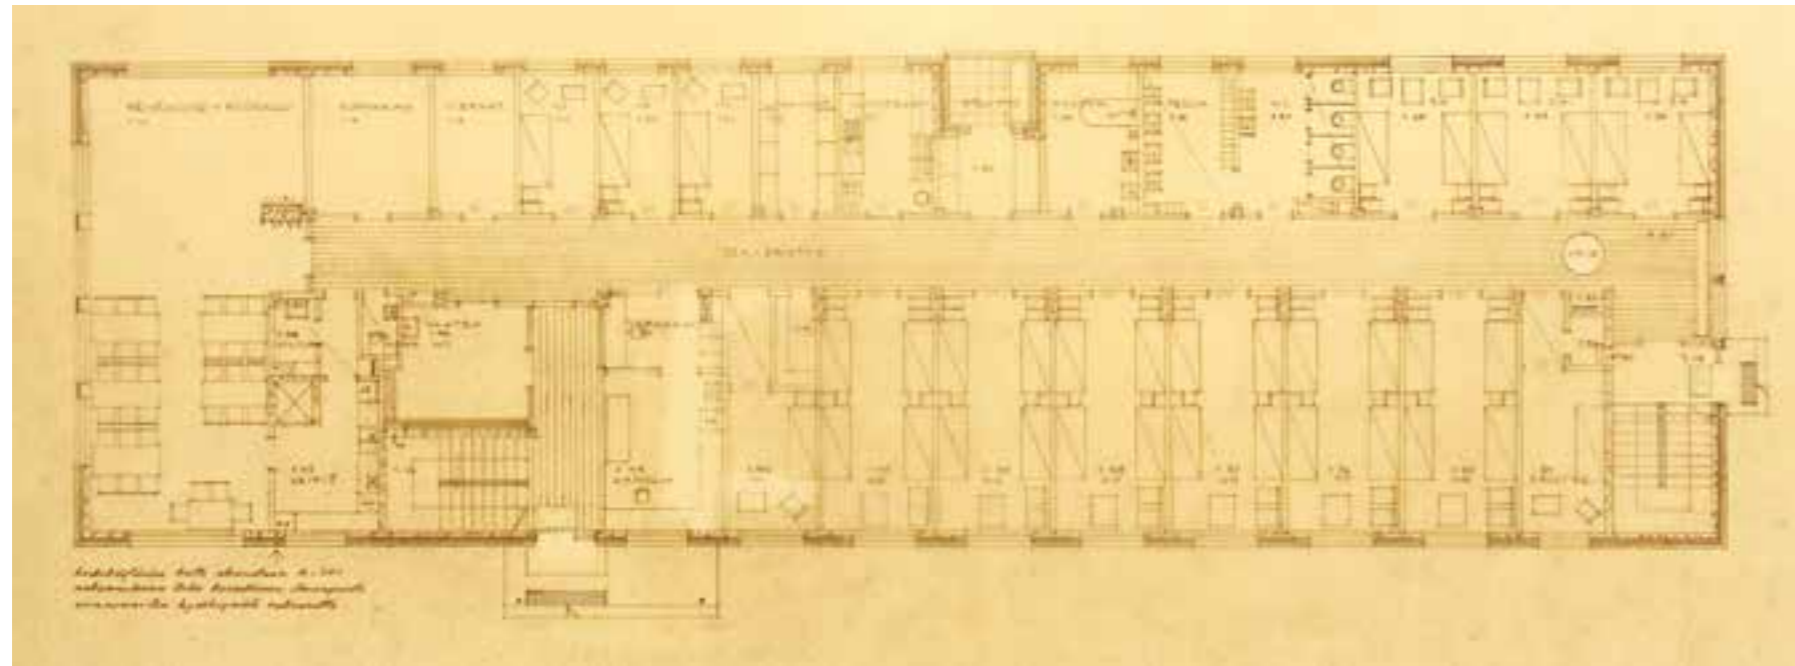
Rakennuksen ensimmäisen kerroksen pohjapiirros ja julkisivu vuodelta 1961 (Arkkitehtitoimisto O.Leka ja K.Arajärvi; KA)

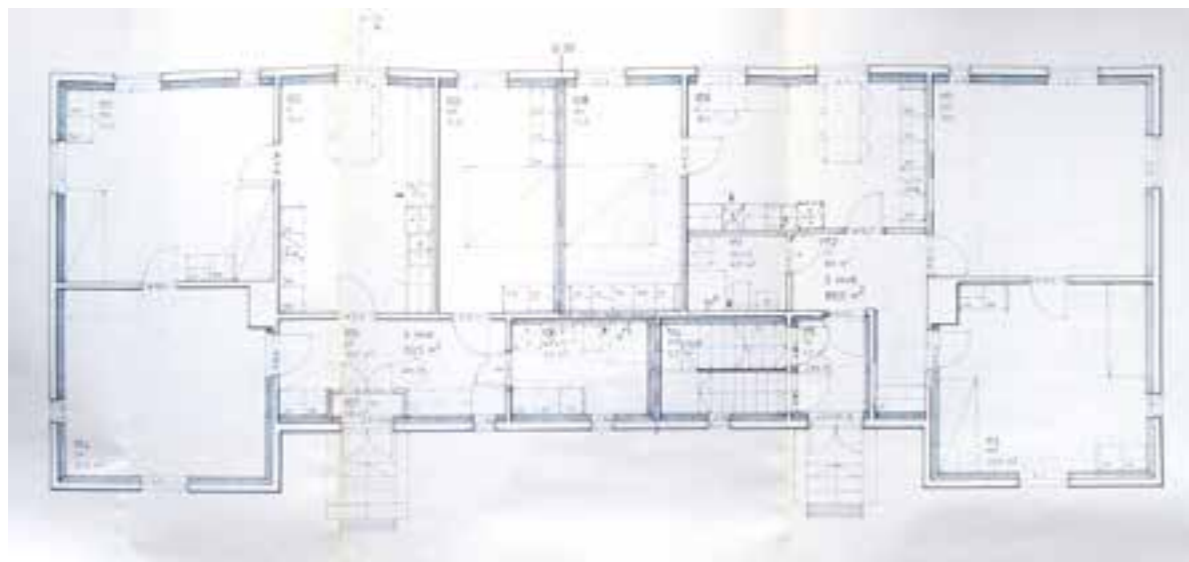
Arkkitehti Helena Björkin laatima rakennuksen muutospiirustus vuodelta 1981. (SK-KUO)

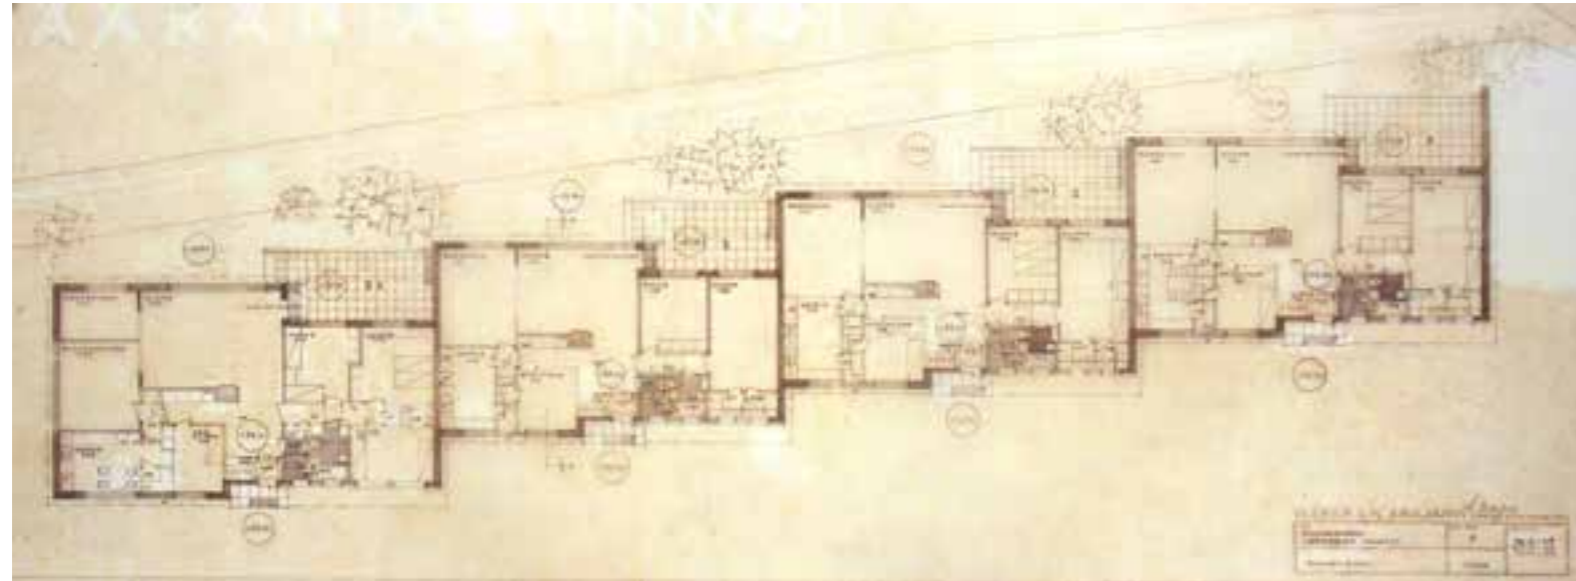
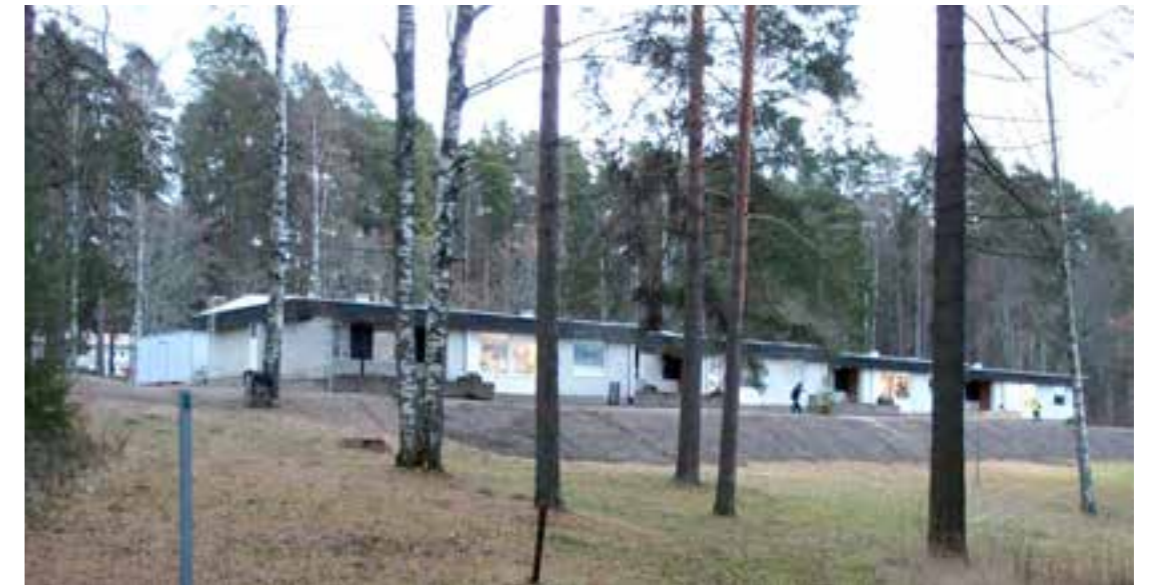
Yllä arkkitehti Kirsti Arajärven signeeraama lääkärin rivitalon pohjapiirros vuodelta 1963, vasemmalla huoltorakennuksen pohja samalta vuodelta. (KA)
Yllä oikealla huoltorakennus nykyisin.

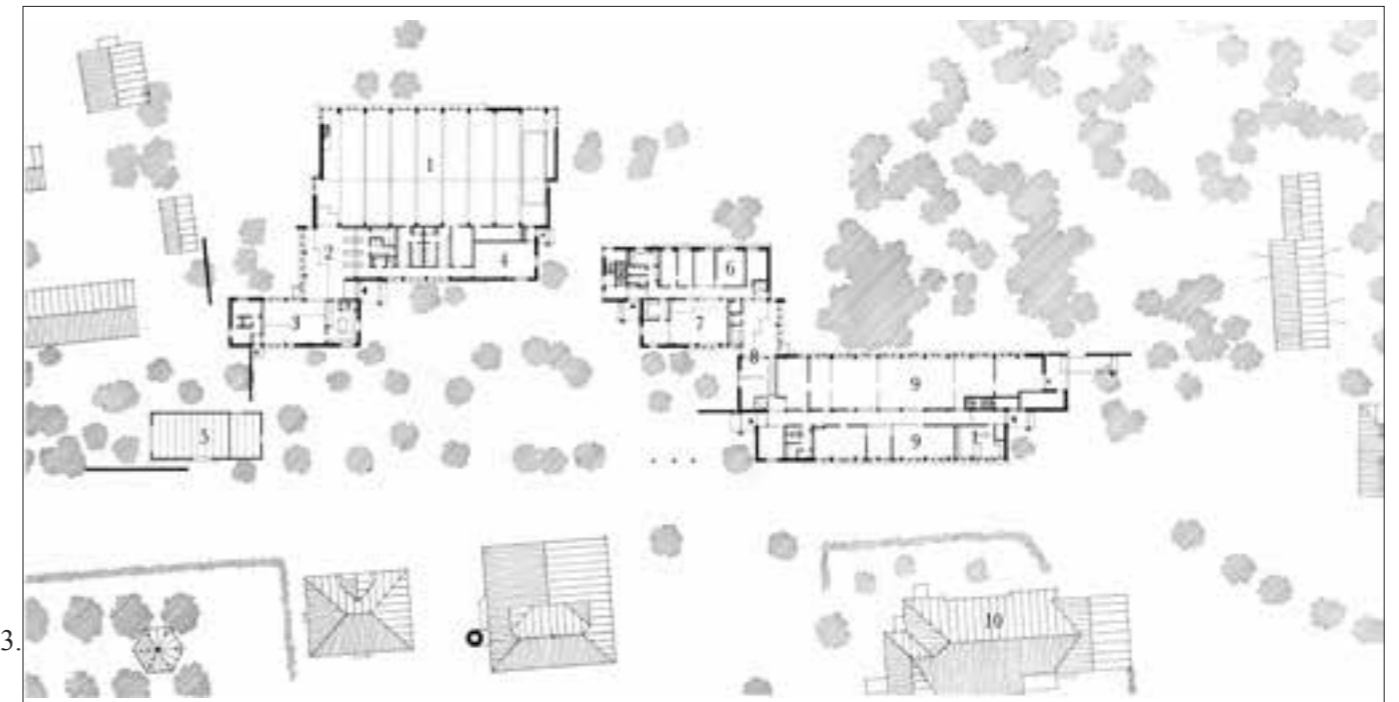
Arkkitehdit Vilhelm Helander ja Juha Leiviskä, Niuvanniemen lisärakennusten asemapiirros 1983. (Arkkitehti 1987/1)
