Cygnaeuksen galleria

RAKENNUSHISTORIASELVITYS

Arkkitehtitoimisto Manark Oy

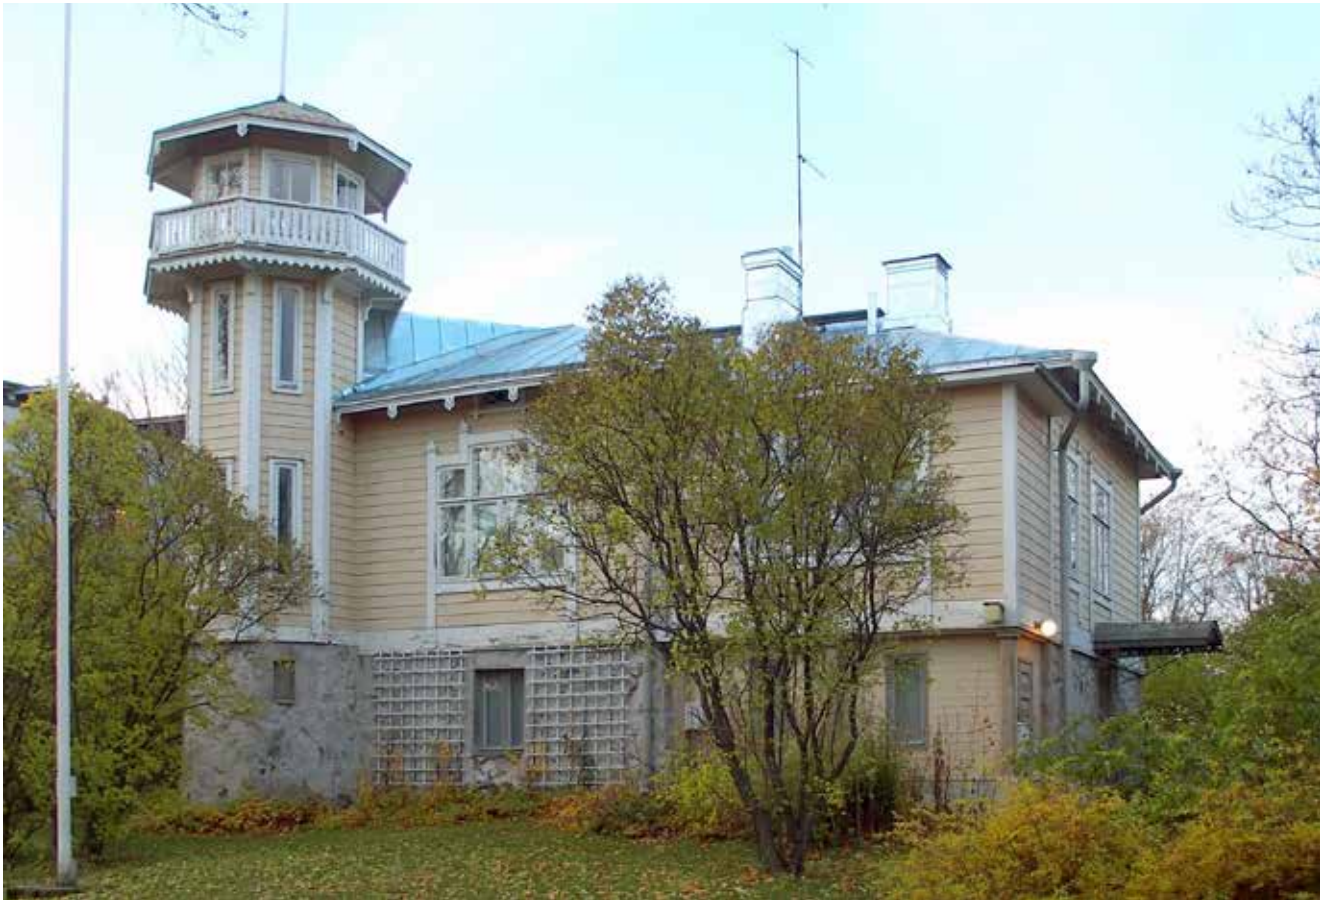
Lähes puupinnalle kaavitut seinät kesällä 1989. Weckman / CGA
