Rönnskärin luotsitupa

PORKKALA, KIRKKONUMMI

— RAKENNUSHISTORIASELVITYS —

— PUOLUSTUSKIINTEISTÖT —

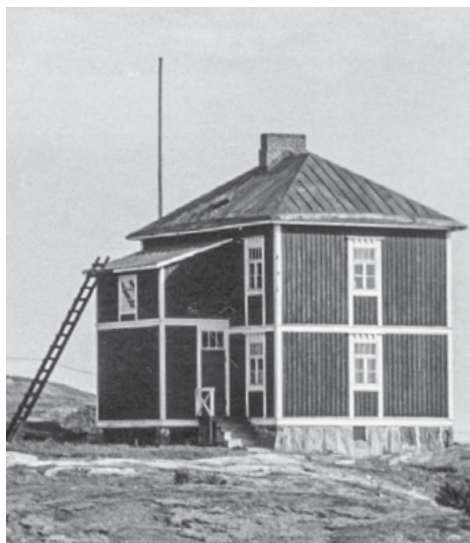
Tuore luotsitupa. Valokuvan perusteella asema vastaa melko tarkasti vuoden 1917 piirustuksia. Suuri ero on ikkunoissa, jotka ovat 9-ruutuisten sijaan T-karmi-ikkunoita. Kuva Nuori Luotsi elokuvan kuvauksista, KAVI / Suomi-Filmi Oy.

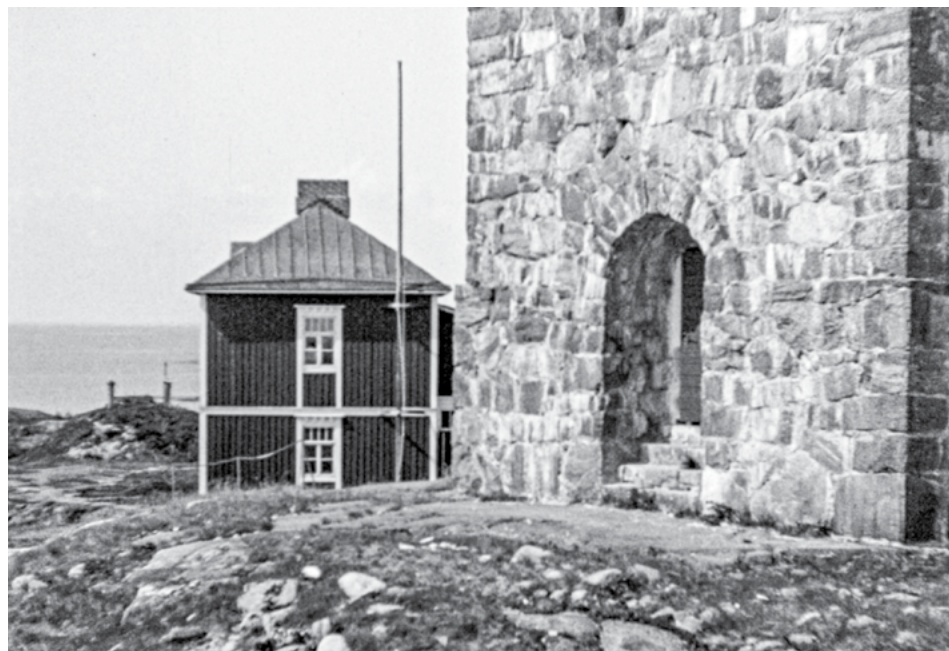
Luotsituvan kaakkoisjulkisivu, etualalla majakan sisäänkäynti. Filmiskannaus elokuvasta Nuori Luotsi (Erkki Karu 1927). KAVI, Suomi-Filmi Oy.

Katemateriaalina näyttää olleen kolmiorimoitettu huopa²⁵. Jokaisella lappeella oli nurkkia kohti kaatava jalkakouru. Syöksytorvia tai suppiloita ei kuitenkaan ollut. Lounaislappeella oli kolmion muotoinen ikkunalyhty ja koillislappeella nelikulmainen katto-luukku. Yksirivinen piippu oli puhaaksimuurattu, ja sen läpivienti oli keskellä harjaa. Kaakkoisseinään oli kiinnitetty lipputanko.

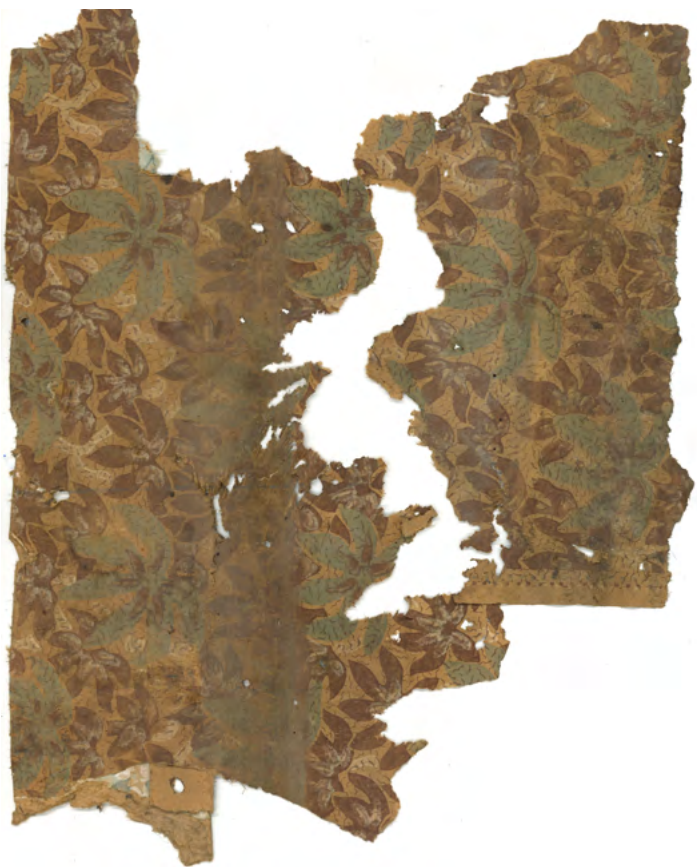
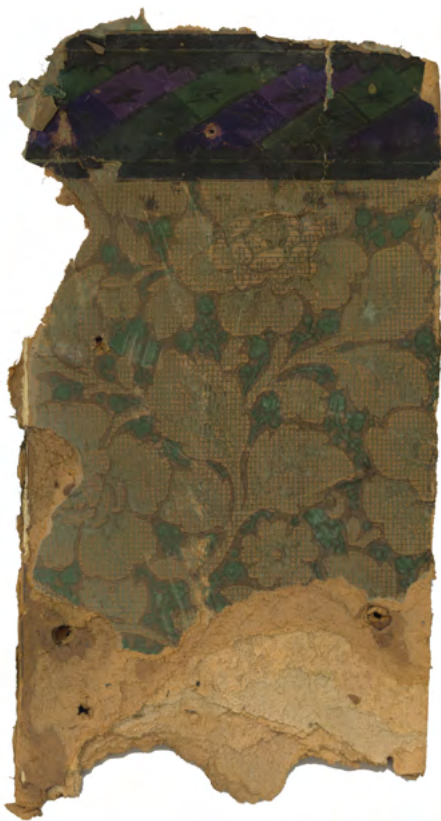
Pintapurun yhteydessä löytyneiden tapettien näytteitä.

Pintapurun perusteella näyttää selvältä, että tuvassa oli alun perin tapetoidut pinkopahvit.

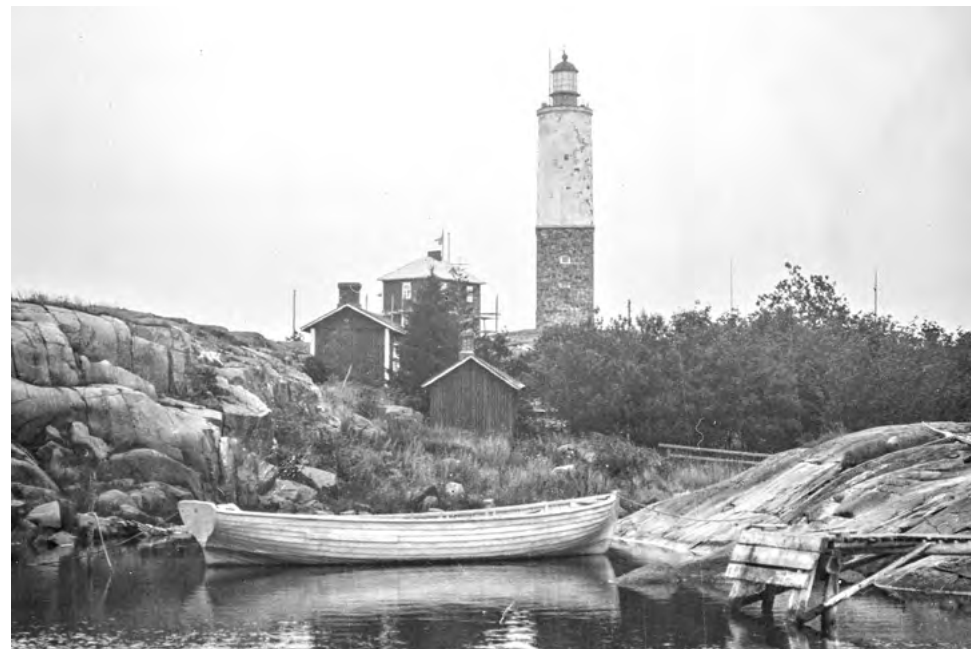
Näkymä Rönnskärin venerannasta kohti majakkaa ja asuinrakennuksia kesällä 1929 tai 1930. Majakan lyhtykoju on yhä paikoillaan, ja luotsituvan ympärillä on rakennustelineet. Luotsi- ja majakkalaitoksen arkisto, Kansallisarkisto.

Rakennustyömaalta otetussa kuvassa hirsirungon lounaisseinä on selvästi nähtävissä. Vain kymmenen vuotta rakennuksen valmistumisen jälkeen tehty julkisivun ja vesikaton uudelleen-

rakennus viittaa pahoihin kosteusvaurioihin. Uusia, vaaleita hirsiiä näkyy lounaisseinällä jopa 19. hirsikertaan saakka. Uusia hirsiiä ei ole liitetty vanhoihin nurkkasalvaimilla, vaan rakennuksen nurkkiin ja väliseinän liittymään on laitettu uudet nurkkatolpat, joihin tuoreet hirret on kiinnitetty teräspultein. On mahdollista, että vesikatossa tai julkisivurakenteessa on ollut alun perin jonkinlainen suunnitelu- tai rakennusvirhe.

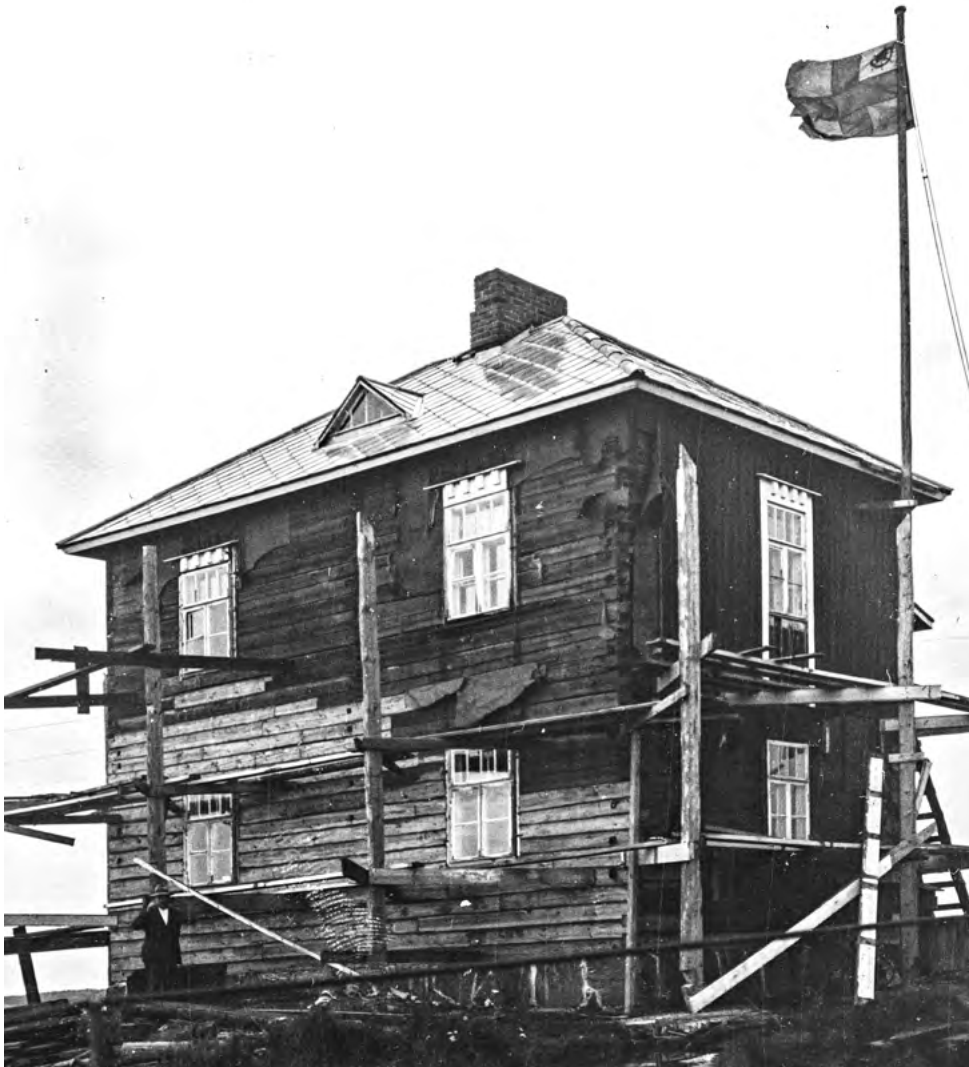
Vesikate on vaihdettu ja lounaissivun ulkovooraus purettu kokonaan. Alaosan uudet, vaaleat hirret on asennettu pulteilla. Kuva lienee vuodelta 1929 tai 1930. Luotsi- ja majakkalaitoksen arkisto, Kansallisarkisto.

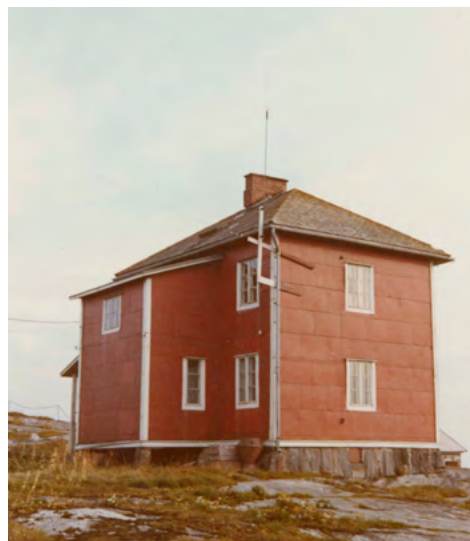
Luotsitupa kunnostettuna todennäköisesti 1960-luvun alussa tai puolivälissä. Merenkululaitoksen valokuvat, Väyläviraston arkisto.

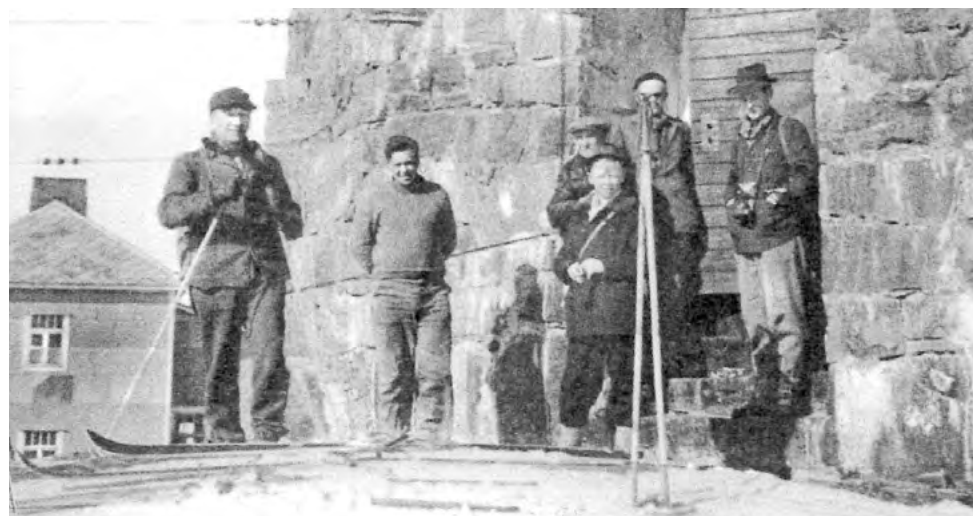
Hiihtäjiä Rönnskärissä kevättalvella 1956. Taustalla näkyvässä luotsituvalle on yhä alkuperäiset T-karmi-ikkunat. Muitakaan muutostöitä rakennuksen sodanaikaiseen asuun nähden ei ole kuvassa nähtävissä. Margareta Wikström, kirjasta *Porkkala – byn vid havet* (Backman, 2004).

Kesällä 1956 tehdyistä korjauksista ei ole tarkempaa tietoa. Vaikuttaa siltä, että alkuperäiset T-karmi-ikkunat korvattiin tässä vaiheessa uusilla kuusiruutuisilla ikkunoilla, jotka olivat kaksiaukkoisia ja pystyvälikarmillisia. Samalla kuistin luoteenpuoleinen sisäänkäynti ilmeisesti poistettiin ja oven paikalle asennettiin ikkuna. Luultavasti myös sisällä tehtiin pintaremonttia.

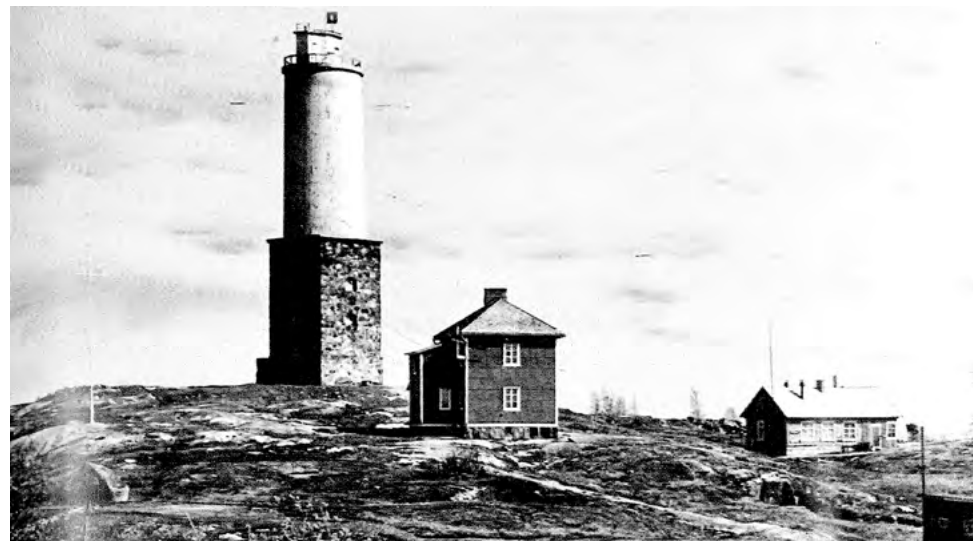
Luotsitupa 1950-luvun lopulla. Alkuperäiset T-karmi-ikkunat on vaihdettu kuusiruutuisiin ikkunoihin. Kuistin toisen sisäänkäynti on poistettu ja sen tilalle on vaihdettu uusi ikkuna. Gunnar Nordströmin kotialbumi.

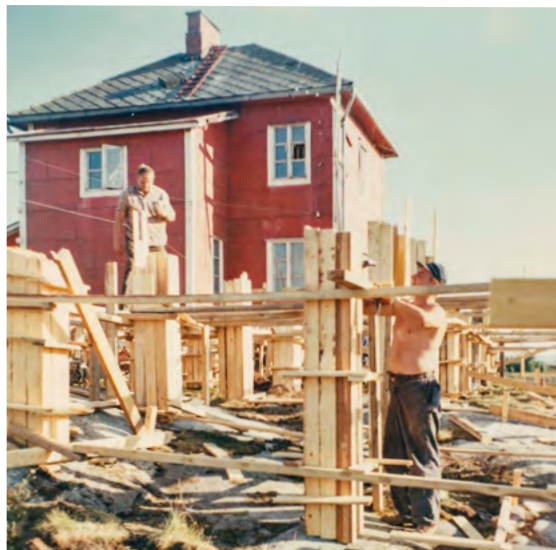
Parakkisiiven perustusten muottitöitä elokuussa 1969. Merenkululaitoksen valokuvat, Väyläviraston arkisto.

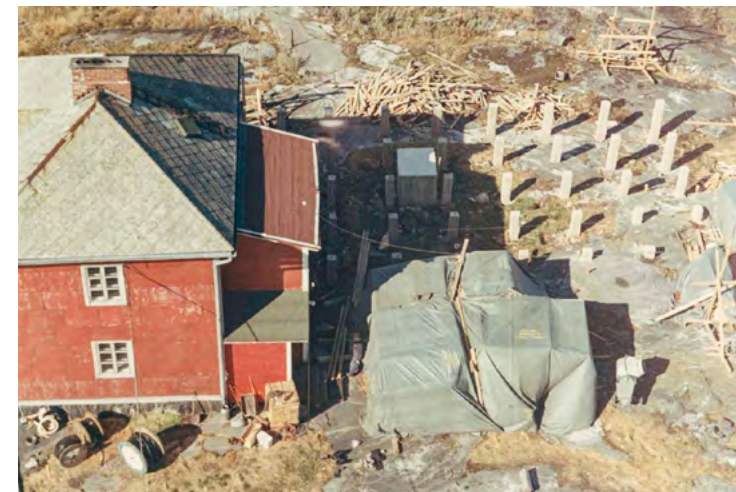
Luotsitupa ja parakkisiiven perustukset majakkatornista kuvattuna syyskuussa 1969. Etualalla näkyy kuistin kylkeen vuonna 1968 rakennettu tuulikaappi. Kuisti purettiin kokonaisuudessaan osana parakkisiiven rakennustöitä. Merenkululaitoksen valokuvat, Väyläviraston arkisto.

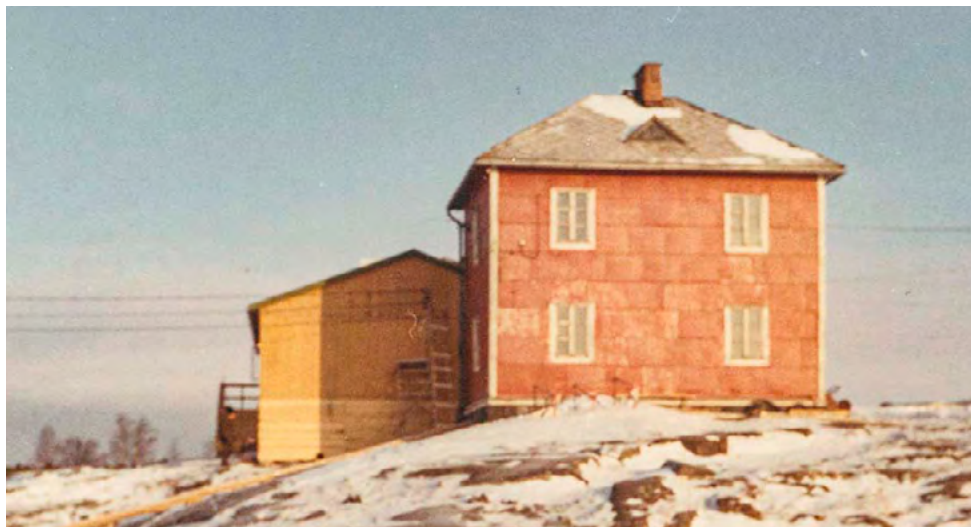
Luotsiasema helmikuussa 1970. Luotsiaseman vanhan osan kyljessä näkyvä parakkisiipi on vielä maalaamaton. Merenkululaitoksen valokuvat, Väyläviraston arkisto.

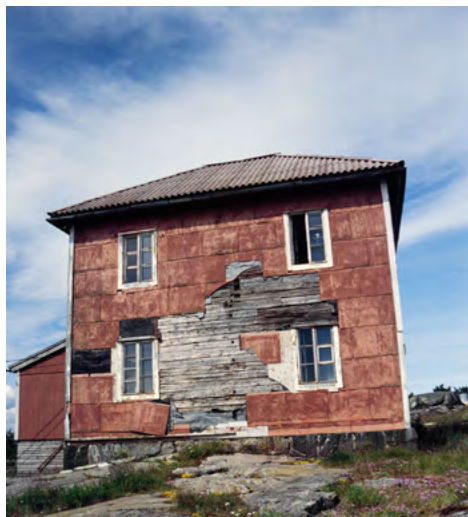
Luotsituvan lounaisseinä oli pahasti vaurioitunut jo vuonna 2000. Pekka Sihvonen, Rakennushistorian kuvakokoelma Museovirasto.

Vuonna 2000 otetuista valokuvista nähdään, että rakennuksen lounaisjulkisivu oli jo tässä vaiheessa pahasti vaurioitunut. Mineriittilevyt olivat irronneet monesta kohdasta, ja levyjen alapuolisessa hirsiseinässä oli lahovaurioita. Rakennus oli vuosituhanen vaihteessa ollut huoltamatta jo pitemmän aikaa.

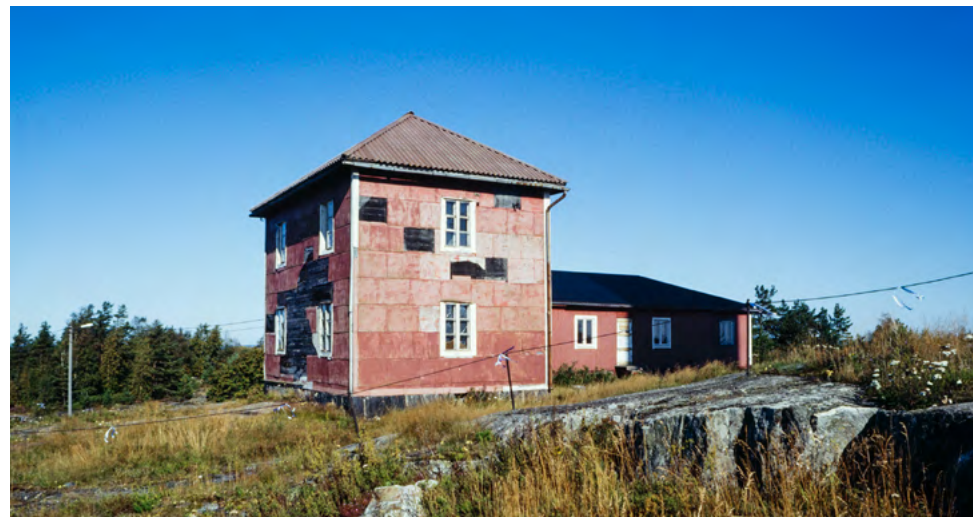
Hylätty luotsiasema idästä kuvattuna vuonna 2000. Vanhan luotsituvan seinästä on irronnut useita mineriittilevyjä. Pekka Sihvonen, Rakennushistorian kuvakokoelma Museovirasto.

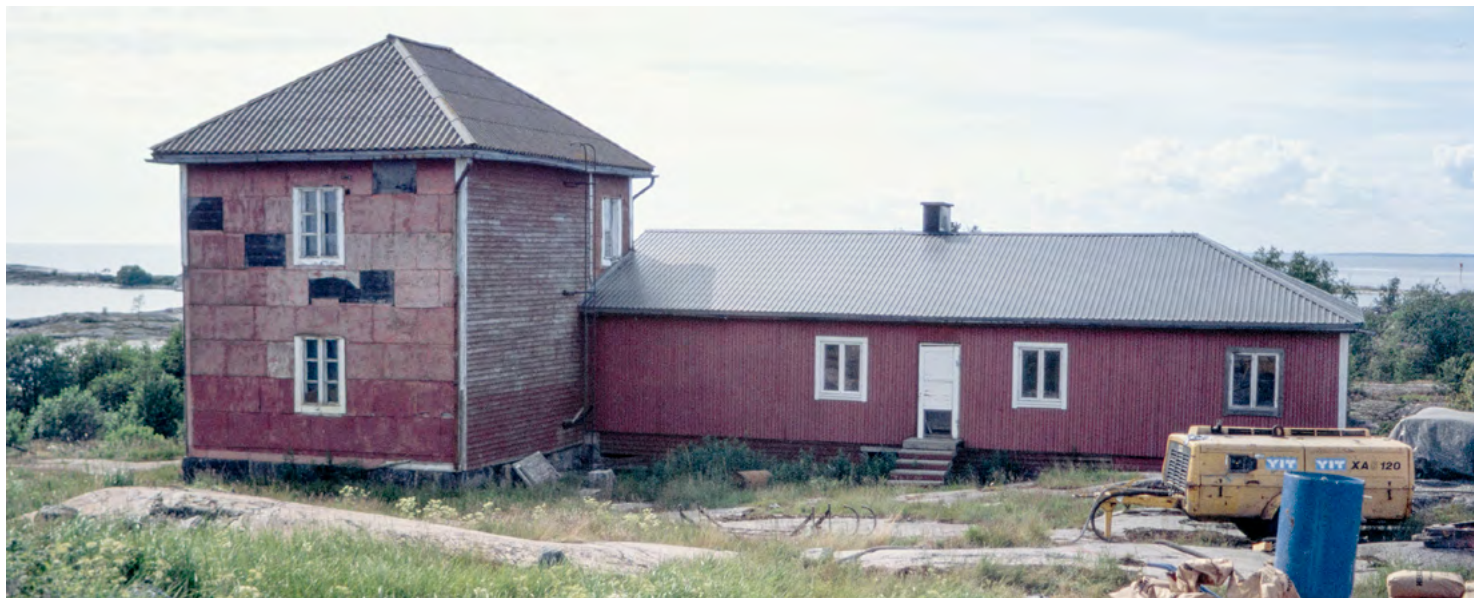
Luotsiasema pohjoisesta kuvattuna vuonna 2000. Koillisseinässä on mineriittilevyjen sijasta lautavuoraus. Pekka Sihvonen, Rakennushistorian kuvakokoelma Museovirasto.

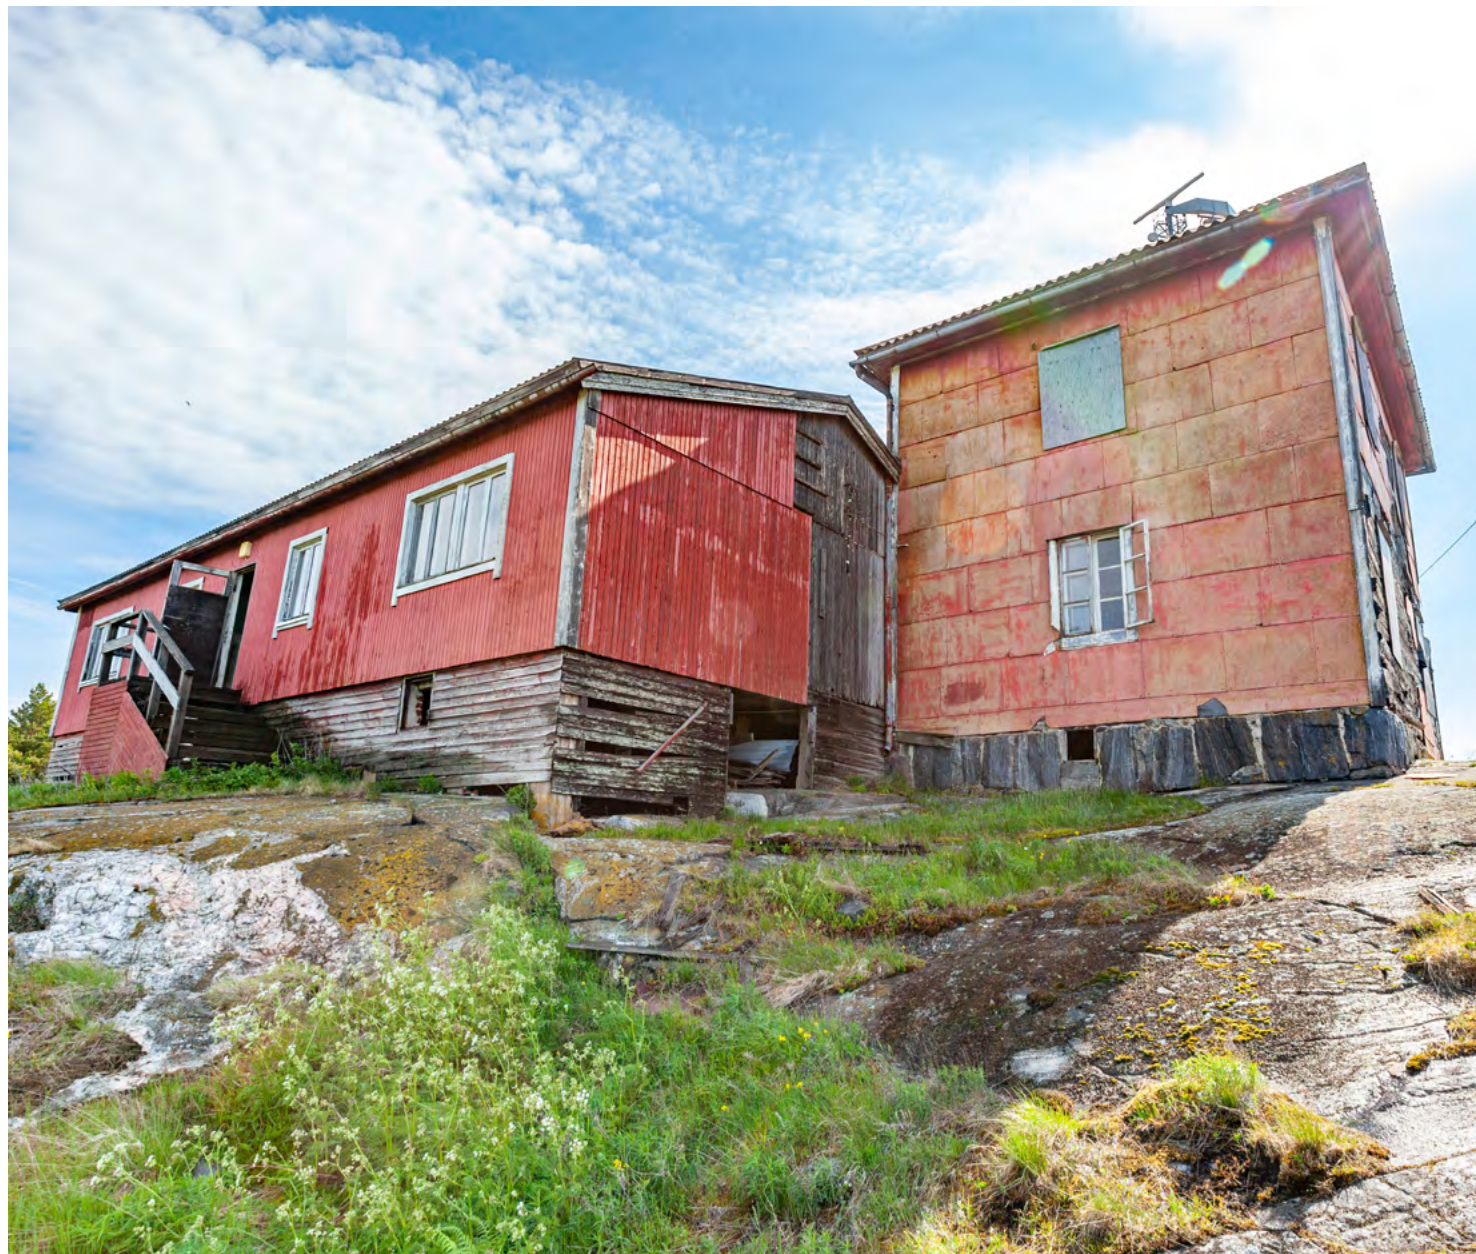
Rönnskärin luotsiasema etelän suunnasta kesäkuussa 2022.

Rakennus oli päässyt erittäin heikkoon kuntoon ja jo tutustumiskäynnillä oli ilmeistä, että vuonna 1970-valmistununeen parakkisiiven korjaaminen ei olisi mielekästä. Vanhan luotsituvan rakenteet vaikuttivat pahasti lahonnutta lounaisseinää lukuun ottamatta pääosin ehjiltä.

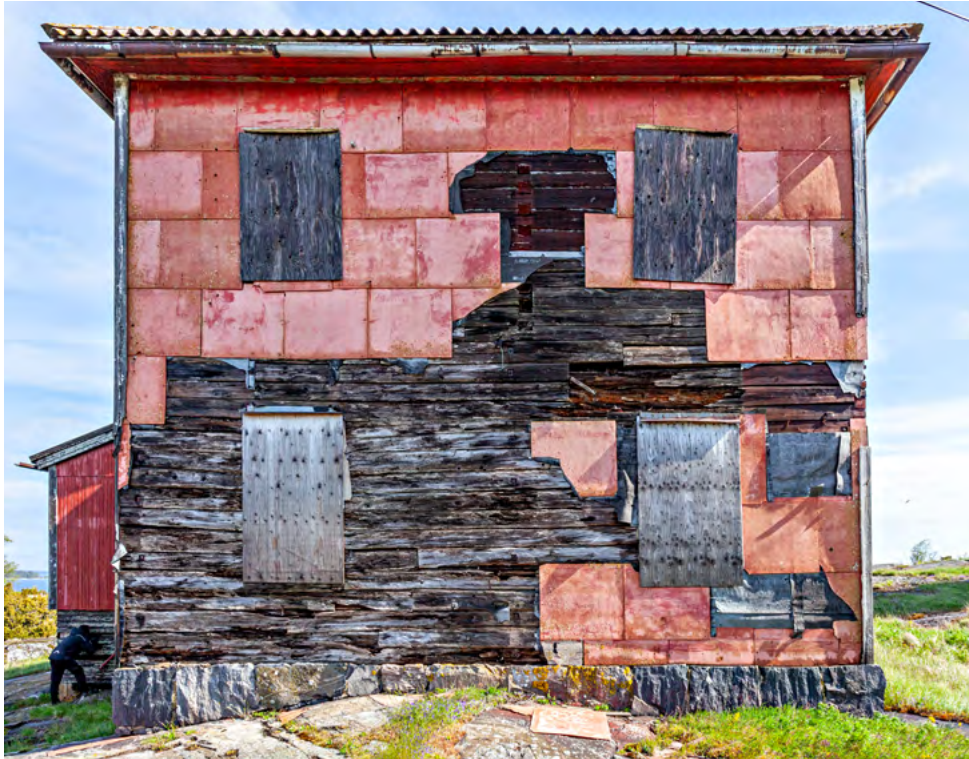
Luotsituvan lounaisseinällä mineriitti levyt ovat irtoilleet ja hirsirunko on pahasti lahonnut.

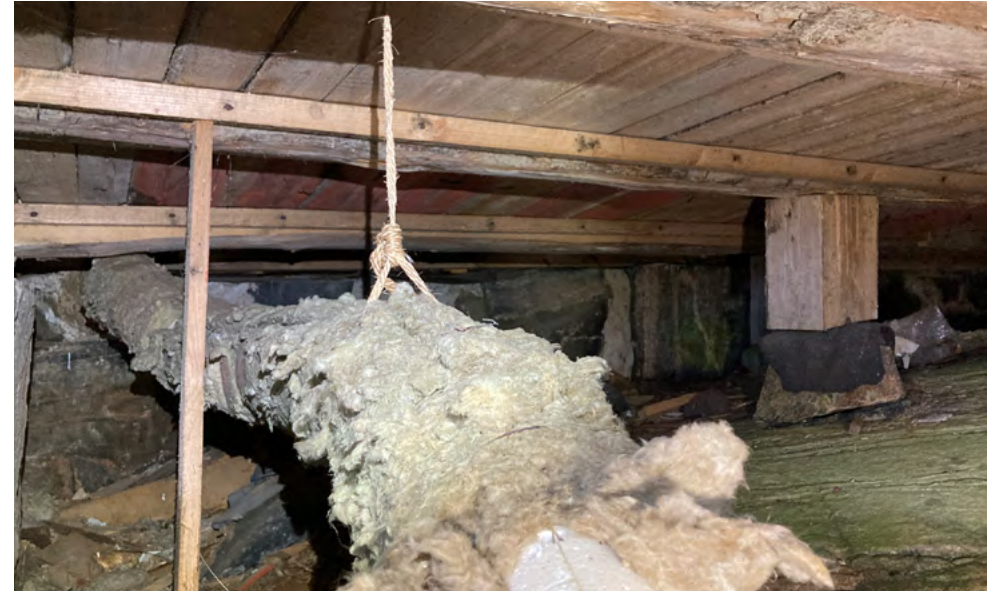
Luotsituvan alapohja vaikutti ehjältä ja kuivalta. Kuvan etualalla keskuslämmityksen putki.

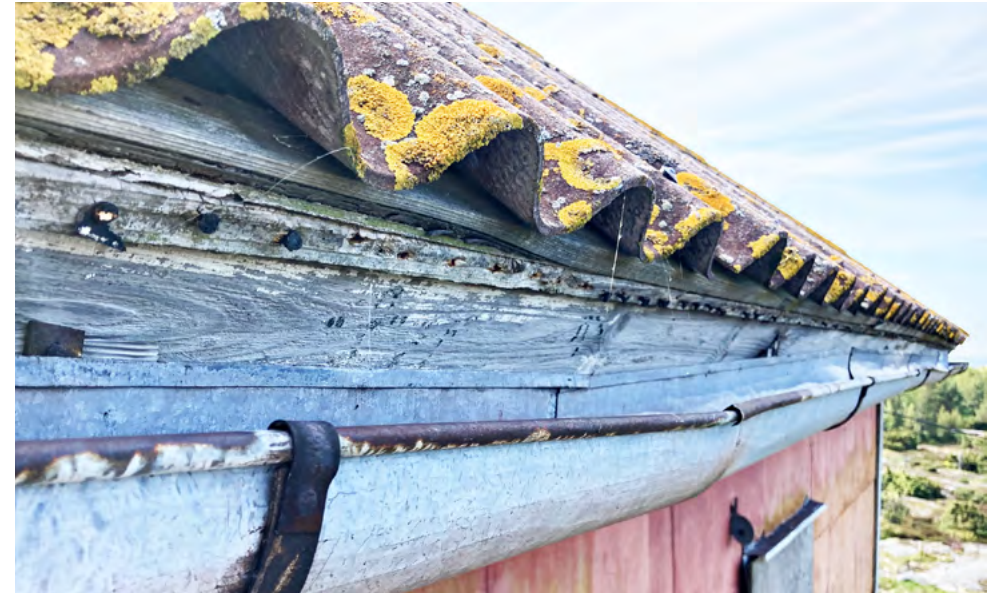
Luotsituvan räystäärakennetta ja varttikatteen reunaa rakennuksen koillisseinällä.

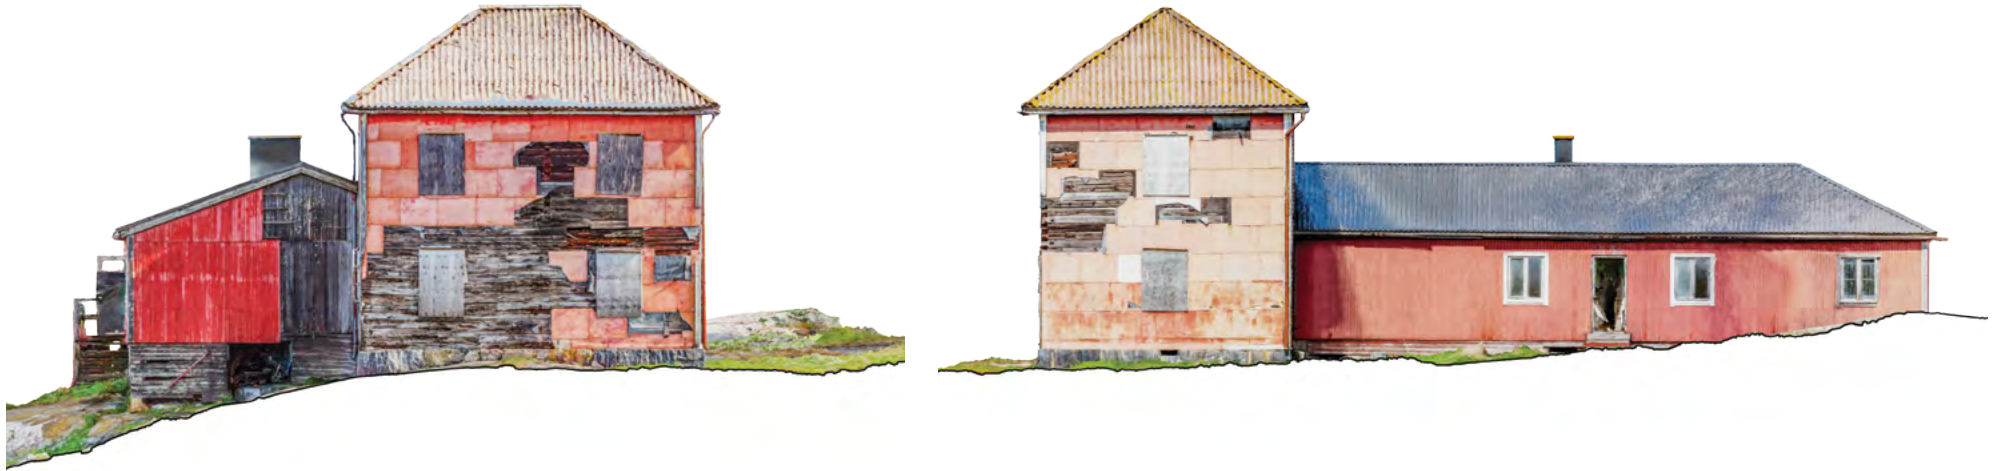
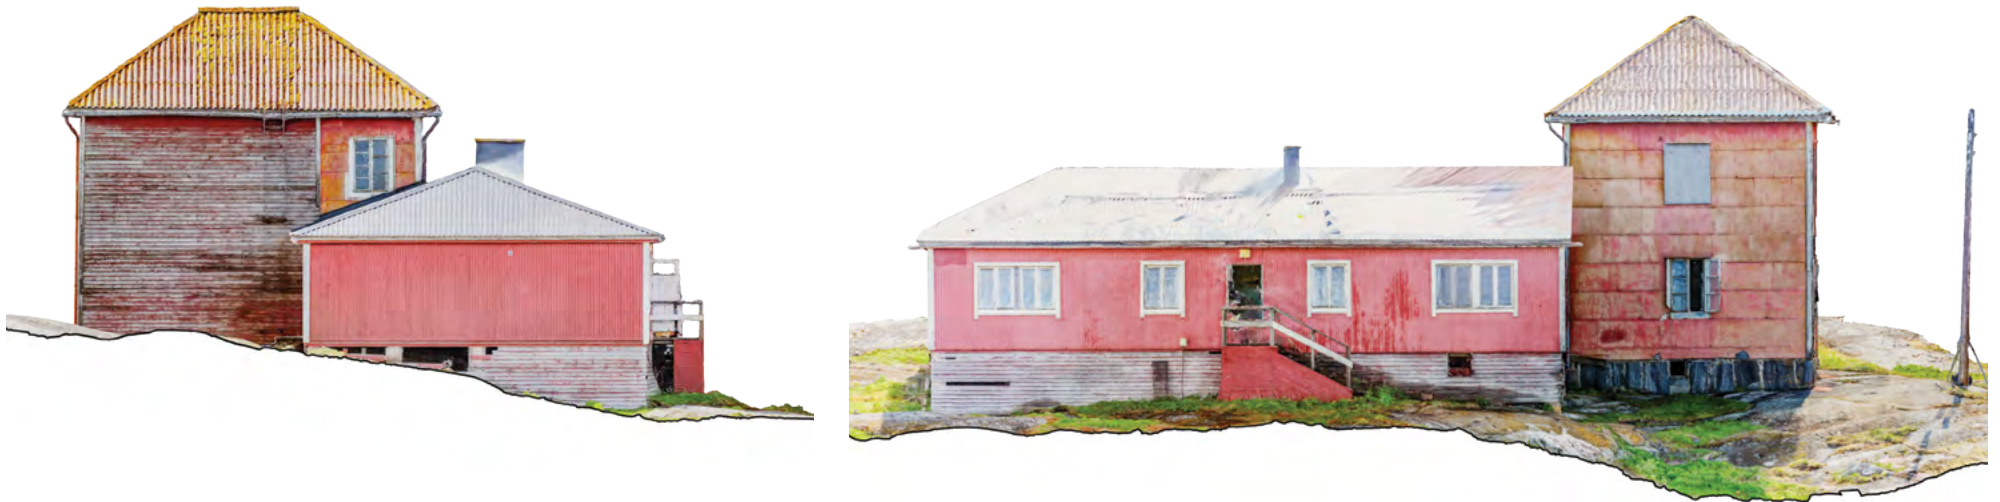
Rönnskärin luotsiasema. Fotogrammetriset julkisivut 1:200, kuvattu 3.6.2022. Tuomas Ranta-aho, Livady.

Katselmuksen aikana 3.6.2022 rakennus valokuvattiin ulko- ja sisäpuolelta. Ulkopuolen valokuvista laadittiin fotogrammetriset julkisivut mittakaavaan 1:100. Sisältä kuvattiin kaikki huoneet, ja kuvat järjestettiin tätä varten laaditun huonekaavion mukaisesti (ks. seuraava aukeama).
