HVITTRÄSK

PÄÄRAKENNUKSEN ETELÄSIIVEN KELLARI

Kunnostus ja entistäminen v. 2023

RESTAUROINTIRAPORTTI

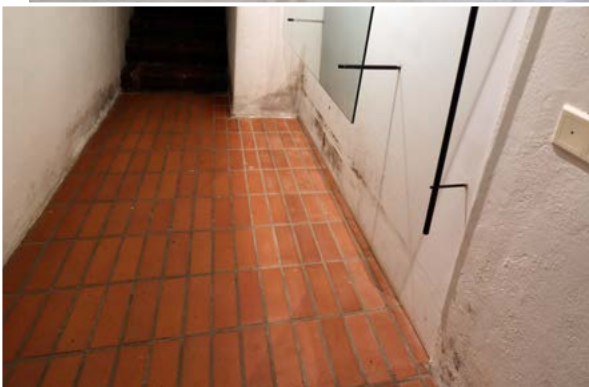
← Kellariportaan alatasanteella seinät olivat mustuneet molemmin puolin, vaikka molemmat ovat sisäseinää. amoy 22.11.2022

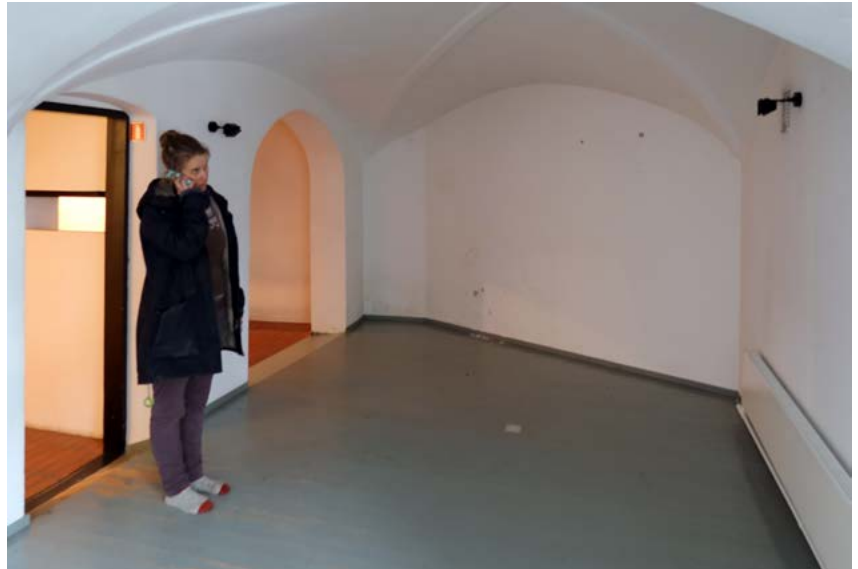
Eteläsiiven kellarin rapatuilla tiiliseinillä oli esiintynyt pitkään maalipintojen hilseilyä ja tummumista. Suurimmat ongelmat olivat Lojan työhuoneen (005) takaseinällä, jonka ulkopuolella on tuvan länsiparvekkeelta alas johtavat kivirakenteiset ulkoportaat (nk. Karhuportaat). Toinen laaja ongelmakohta oli kellarihallin (002) eteläterassinpuoleisella seinällä. Näiden maanvastaisten seinien lisäksi ongelmia oli muillakin ulkoseinillä ja myös sisäseinillä.

→ Lojan työhuone ennen kunnostusta. amoy 22.11.2022

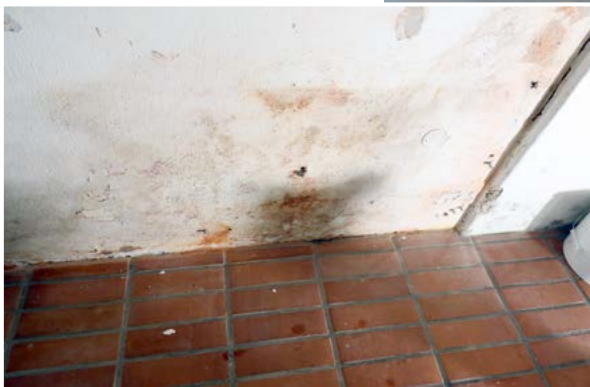
↑ Kellariportaan alatasanteen sivuseinältä poistetun kipsilevyn alta paljastuneet pinnat. amoy 21.12.2022

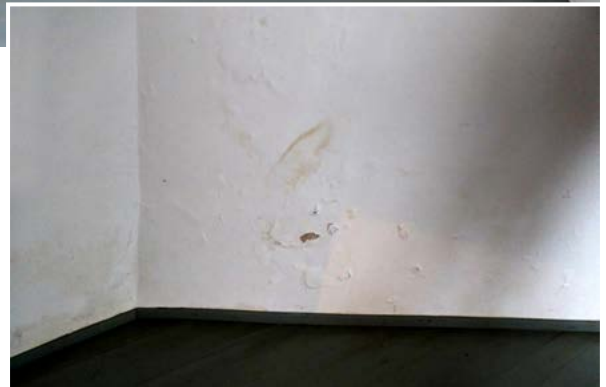
Kellarin seinissä oli lukuisia maalikerroksia, joista päällimmäiset olivat lateksimaalia. Maalipinnat eivät olleet hengittäviä, joten seiiniin joutunut kosteus ei päässyt haihtumaan. Maalipintojen alapuoliset rappaukset olivatkin paikoin pehmentyneet lähes hiekaksi, vaikka maalipinta niiden päällä vaikuttikin melko ehjältä.

↗ → Maalipinnat hilseilivät ja maalin alla rappaukset olivat paikoin pahoin pehmentyneet. amoy 22.11.2022

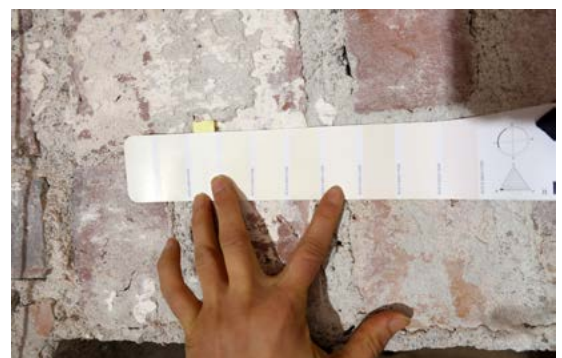
↓ Kellarihallin (002) vanhimman löydetyn värisävyn määrittäminen NCS S 0603-Y20R. amoy 24.2.2023

On mahdollista, että kellarihallin ja sen sivutilan seinät ja kappaholvikatto ovat alun perin olleet tiilipintaiset. Tästä ei kuitenkaan löytynyt selkeitä merkkejä. Seinä- ja kattopinnat maalattiin vanhimmalla löytyneellä värisävyllä.

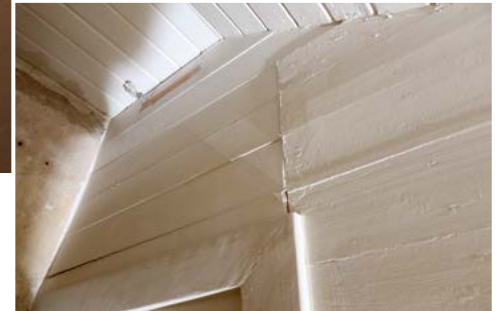
↓ Oven yläpuolinen laudoitus oli uusittu jo aiemmin ja se erosi oikealla puolella näkyvästä vanhemmasta laudoituksesta. Kuva ennen toimenpiteitä. amoy 8.3.2023

1 Oven yläpuolinen laudoitus oli uusittu jossain vaiheessa, joten vanhaan laudoitukseen ei tällä kohden jouduttu kajoamaan.

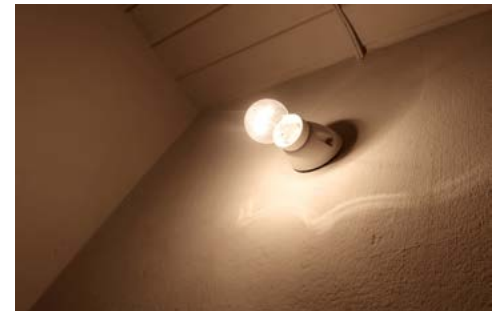
↑ Posliinikantainen seinävalaisin portaalan yläpuolella. amoy 10.1.2024

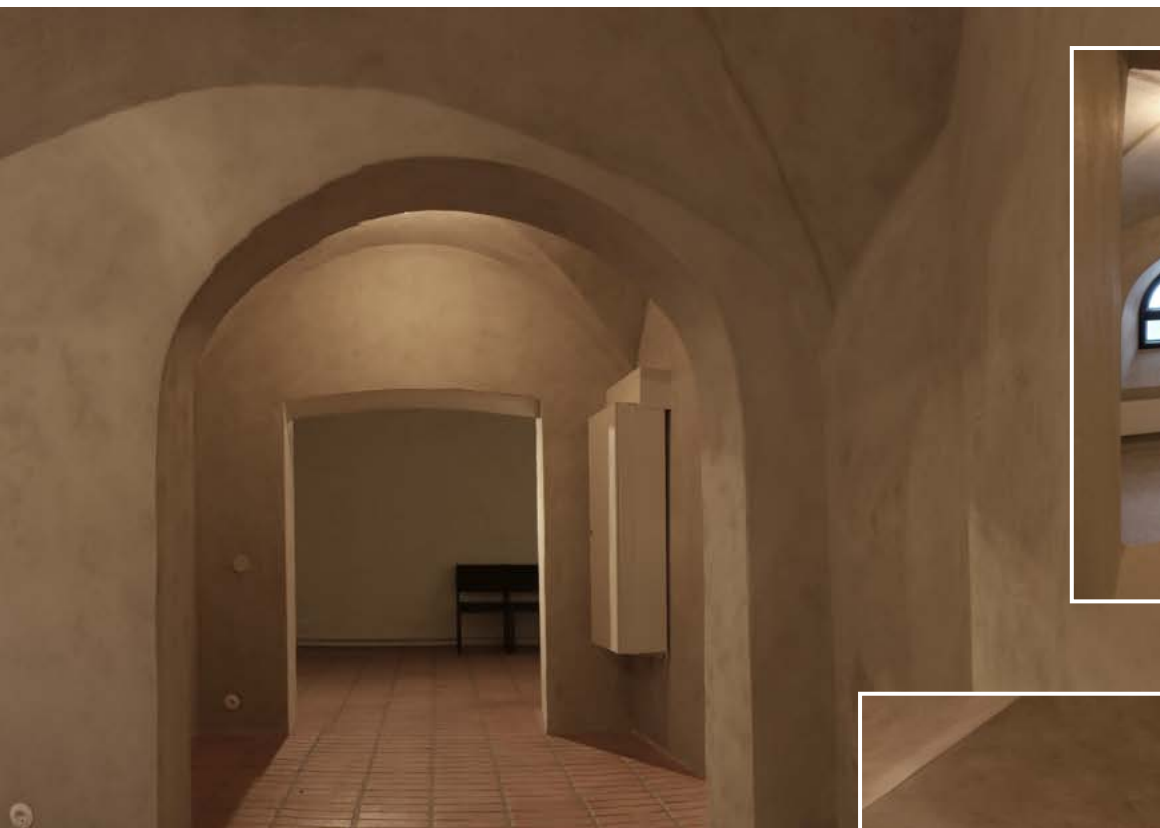
← Lojan työhuone maalin- ja rappauspoiston jälkeen. amoy 6.2.2023

säilyttää sellaisenaan. Rappauspinnat paikattiin kalkkirappauksella ja maalattiin vanhimman löytyneen kalkkimaalisävyn mukaan. Sähköasennukset tehtiin pääosin vanhoihin sähköroiloihin.

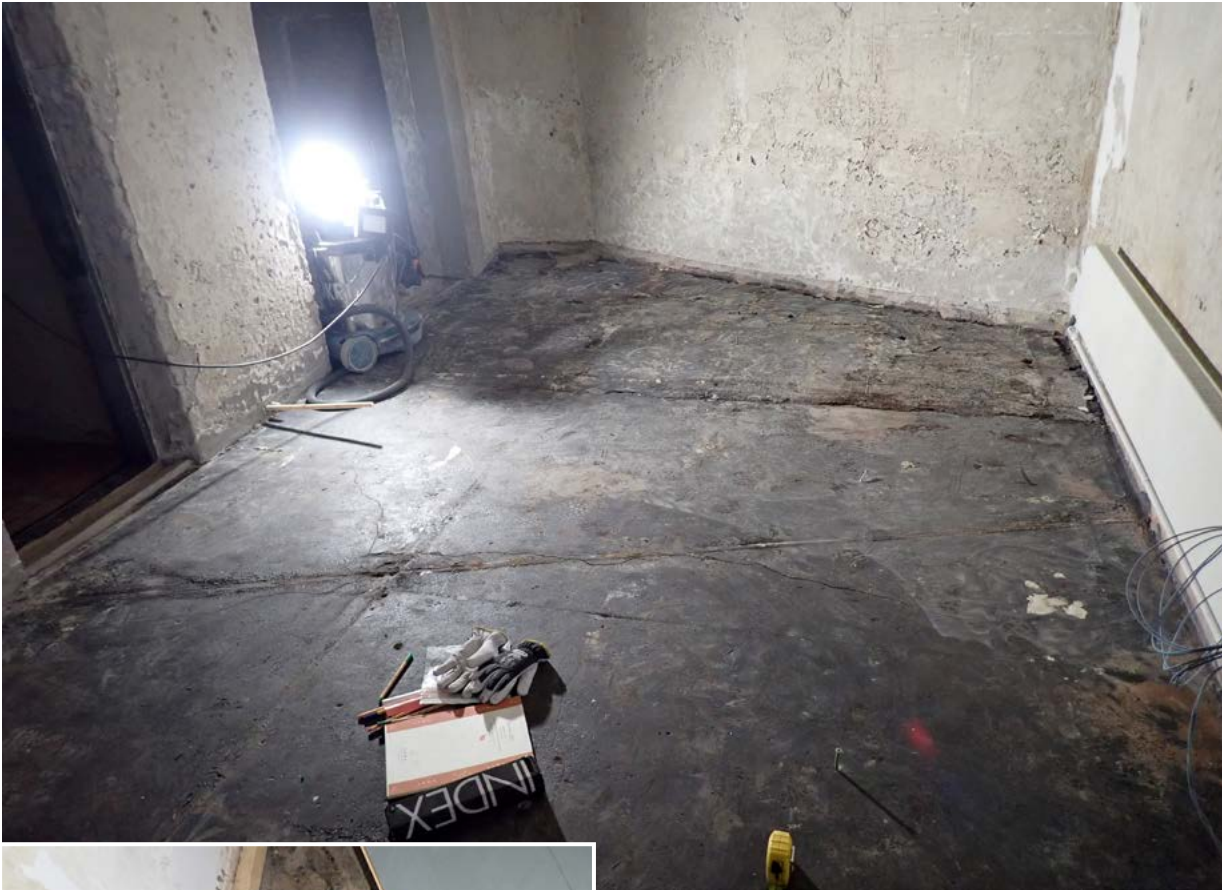
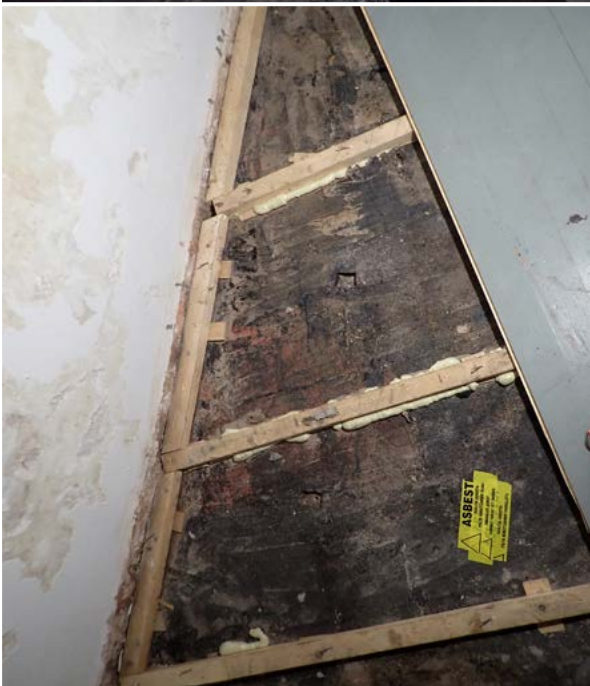
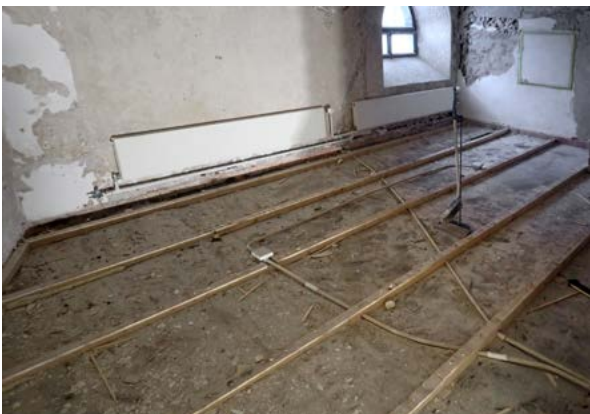
↑ Lojan työhuoneen lattian valuasfalttipinta puulattian purkamisen jälkeen. Ukri oy 23.1.2023

← Puulattia ja sen alapuolinen koolaus. Rimojen alla oli polyuretaanipurstotus vain lattian tässä päässä. Ukri oy 21.12.2022

↙ Rimakoolaus ja lattian alle tehdyt sähköasennukset. Ukri oy 21.12.2022

Puulattian alta paljastui betonilaatan päälle tehty asfalttivalu. Valuasfaltin paksuus oli n. 20-25 mm ja sen alla olevan raudoittamattoman betonivalun paksuus n. 30-50 mm.

Valuasfaltista löytyi laboratoriotutkimuksissa suuria määriä PAH-yhdisteitä. Haitta-aineet olivat imeytyneet myös sen alla olevaan betonilattiaan. Betonilaatan alla oli tiukkaantampattu savikerros, joka oli tehty kivilouheen päälle. Louheen alla oli hiekkaa.

PAH-yhdisteistä johtuen valuasfaltti ja valitettavasti myös sen alla oleva betonilaatta jouduttiin purkamaan. Kontaminaation lisäksi betonilaatassa oli murtumia ja valuasfaltti oli hyvin tiukasti kiinni betonissa, joten valuasfaltin purkaminen erikseen olisi ollut hyvin hankalaa.

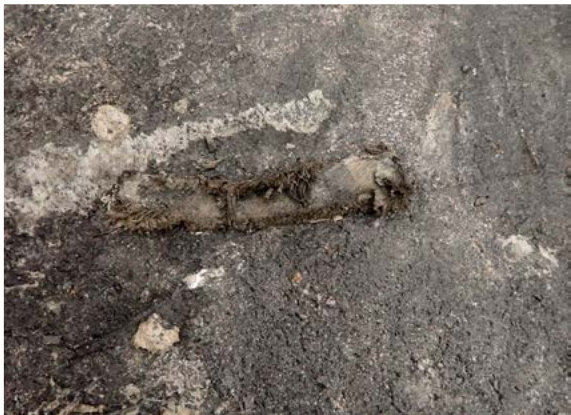
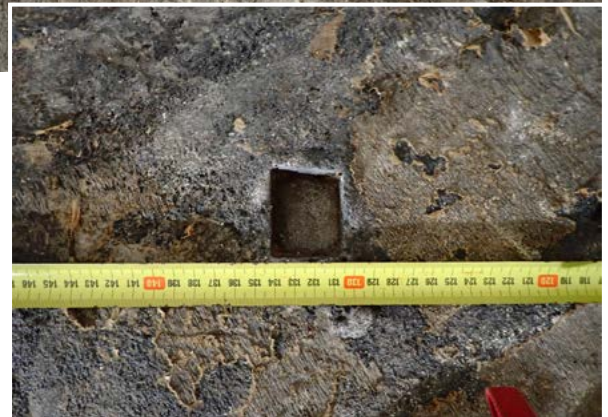
↓ Valuasfaltin pinnassa oli jäänteitä lattian pinnassa olleesta matosta, jossa oli luonnonkuitupohja. amoy 25.1.2023

Valuasfaltissa oli jäljet Lojan työhuoneen takaseinällä sijainneesta hyllyköstä, jonka jäljet näkyivät myös seinän rappauspinnossa. Tästä voidaan päätellä, että betonilaatta on muodostanut alun perin lattiapinnan ja valuasfaltti on valettu sen päälle myöhemmin, mahdollisesti 1950-luvulla. Valuasfaltin pinnassa näkyi jäänteitä luonnonkuitupohjaisesta matosta.

↑ ↑↑ Valuasfaltissa oli syvennykset takaseinän hyllykön pystyrakenteiden kohdalla. Ukri oy 23.1.2023

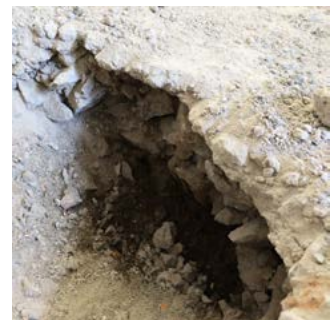
↑ Betonilaatta ja sen päällä valuasfaltti. Betonilaatan alla tiukkaan tampattu savikerros. amoy 25.1.2023

→ Tampattuun savikerrokseen tehty koekuoppa. Savikerroksen alla kivilouhe. amoy 25.1.2023

Koska kivilouhe toimi hyvänä kapilaarikatkona katsottiin, että louhe ja savikerros voitiin säilyttää uuden rakenteen alusrakenteena. Myös rakennushistorialliset arvot puolsivat alimpien rakennekerrosten säilyttämistä.

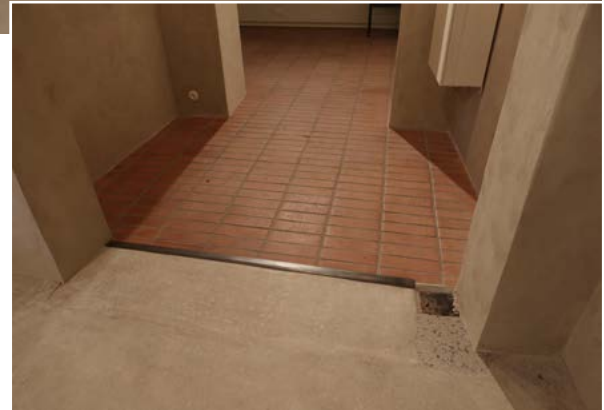
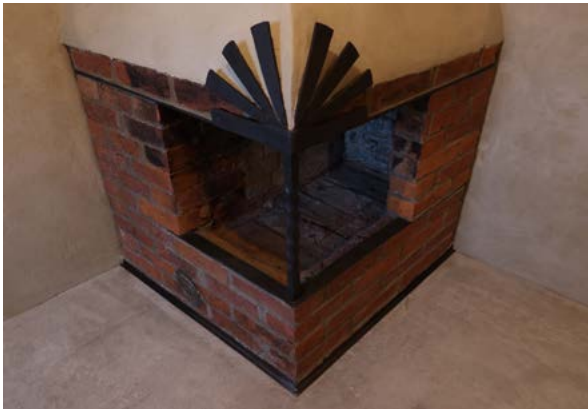
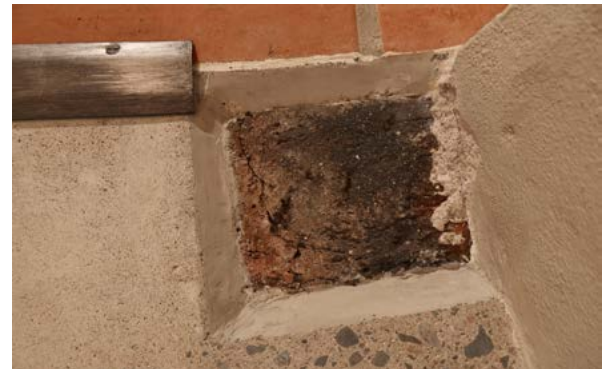
↑ → Oviaukkojen kohdalle tehtiin tasoeron häivyttämiseksi kapeat luiskaukset. Kaariaukossa lattialiittymän massasta peittää taivutettu lattateräs. amoy 10.1.2024

↘ Pala alkuperäistä tiililattiaa paljastui kaariaukon kavennusta purettaessa. Sijainti näkyy yläpuolisessa kuvassa. amoy 10.1.2024

↓ Takkaa reunustava jalkalista sovitettiin takan muihin rautarakenteisiin. Jalkalista hitsattiin kulmasta yhteen pajalla ja kiinnitettiin talttakantaisilla ruuveilla. amoy 10.1.2024

Lattialistoja ei ole, vaan rappaus jatkuu betonilattiaan saakka peittäen seinänvieren tiivistemassaukset. Tiilipintaisen takan kohdalla tiivistemassaus peitettiin 30x30 mm L-profiililla, joka oli ns. "mustaa rautaa" ja käsiteltiin takan vanhojen rautaosien tapaan liesimustalla.

Syvennyksen tiililaattalattian ja uuden betonilattian liittymä ja tiivistemassaus peitettiin muotoon taivutetulla lattaraudalla, joka käsiteltiin takan L-profiilin tapaan liesimustalla. Kellariportaan oviaukon kohdalla kynnystä korotettiin hieman puulistalla tasoeron vuoksi.

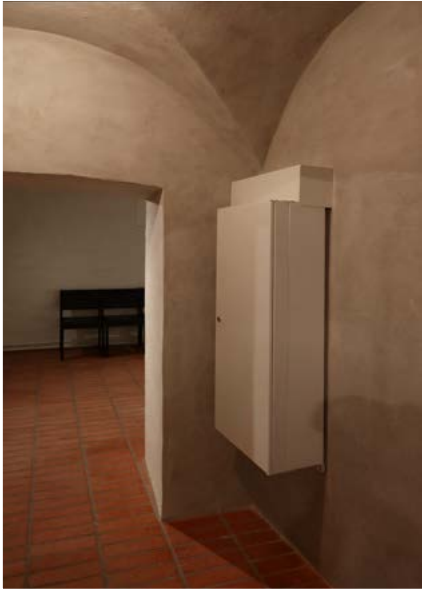
↑ Syvennyksessä sijaitseva sähkökeskus uusittiin. Sähkökaapin yläpuolelle tehty peltikotelo peittää seinän sisästä kellariaulan puolelta tulevat virtajohdot. amoy 10.1.2024

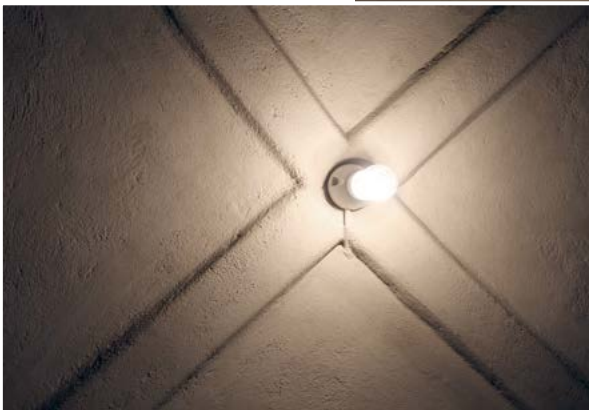
↓ Sähköjohdotukset tehtiin pääosin vanhoihin sähköroiloihin. Kuva maalinpoiston jälkeen. amoy 25.1.2023

Rappauspinta oli paikoitellen hyvin ohut ja koska sähköjohdot putkitettiin, vaativat ne aiempaa suuremman tilan. Holvien tiilipintaa ei kuitenkaan haluttu rikkoa, vaikka johdotuksen mahtumisen kanssa olikin ongelmia. Muutamain paikoin johdotus jäikin hieman rappauspinnan yläpuolelle. Myöskään holvin laen kohdalla tiiliruodetta ei rikottu, vaan loppuosa johdosta vedettiin valaisimelle pintavetona.

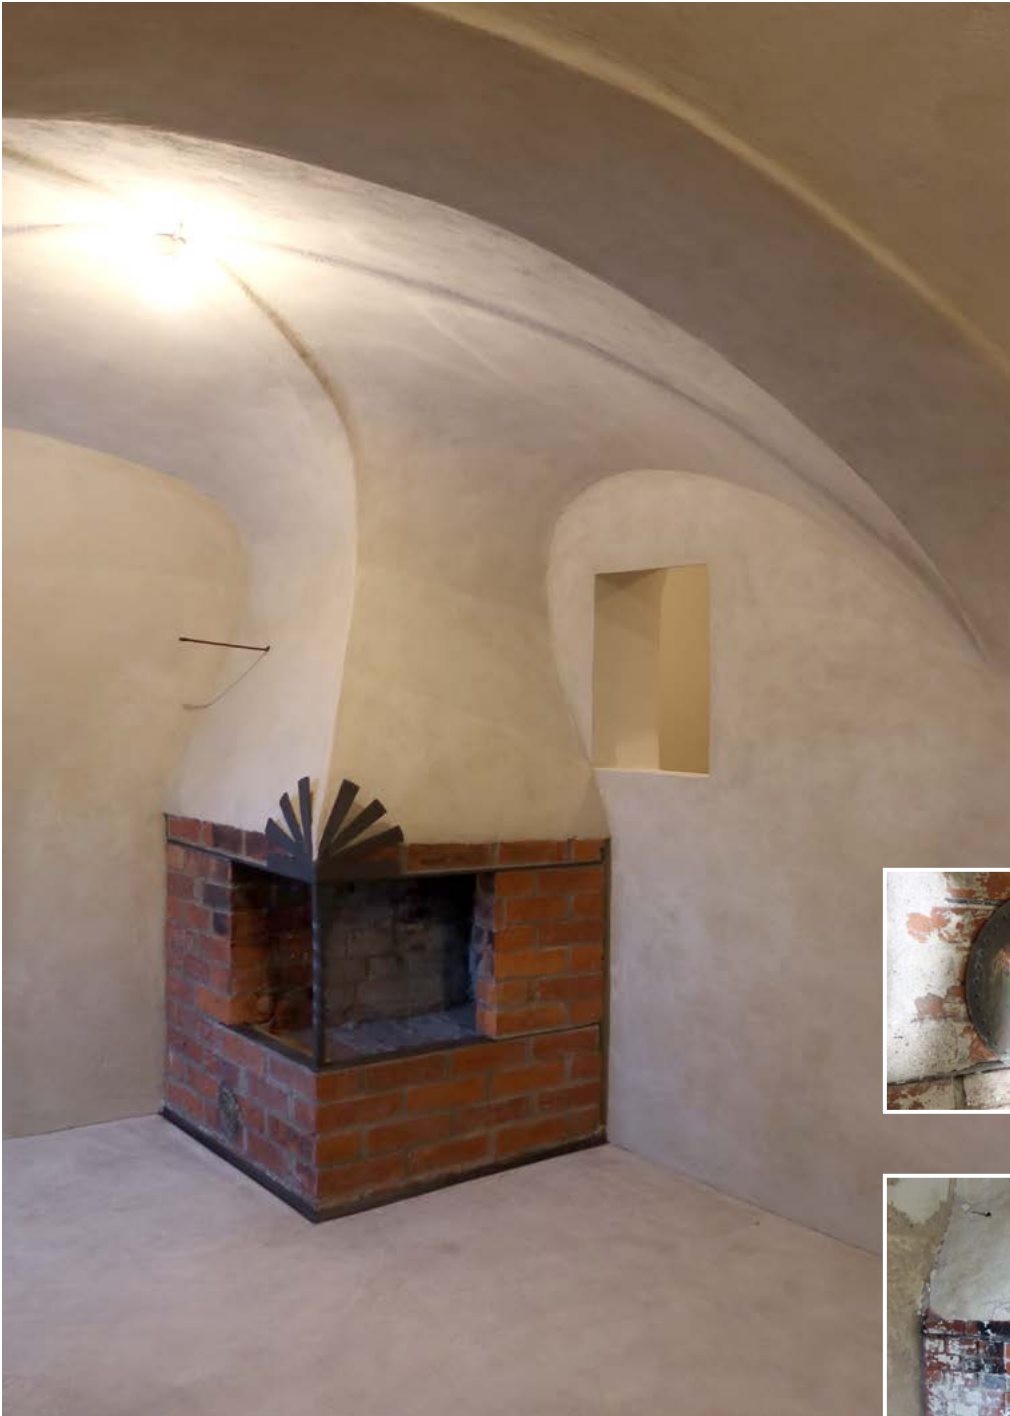
↑ Entisöity takka. amoy 10.1.2024

Lojan työhuoneen tulisija palautettiin takaisin avotakaksi, jollainen se korjaustyön aikaisten rakennustutkimusten perusteella oli alun perin ollut.¹ Aukon sulkeneet myöhemmät tiilimuuraukset ja peltiset suuluukut poistettiin.

noksi. Tiilimuurauksen saumalaastit olivat sen verran pehmentyneet, että kuivajääpuhalluksen jälkeen saumojen pinnat uusittiin kauttaaltaan vanhan värilaastin mukaan sävytetyllä laastilla.

Takan suuaukon oikeasta reunasta alhaalta vaihdettiin kaksi rikkoutunutta tiiltä. Korvaavina tiilinä käytettiin vanhoja purkutiiiliä, joihin muo-

toiltiin samanlainen sisäreunan viiste kuin vanhoissa tilissä. Takan kuvun rappauspinnat kunnostettiin ja käsiteltiin ympäröivien rappauspintojen mukaisesti.

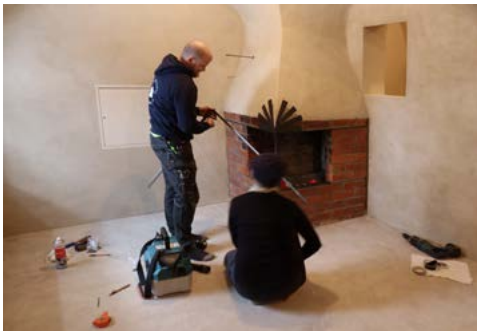
↑ Takan jalkalista asennettiin viimeisenä työvaiheena. amoy 10.1.2024

Takan metalliosat puhdistettiin laserpuhdistuksella, jota kokeiltiin yhtenä vaihtoehtona myös takan tiilipintojen puhdistukseen. Metalliosat käsiteltiin lopuksi liesimustalla. Takan alareunana lisättiin jalkalistaksi L-rautaprofiili, joka käsiteltiin muiden rautaosien tapaan.¹

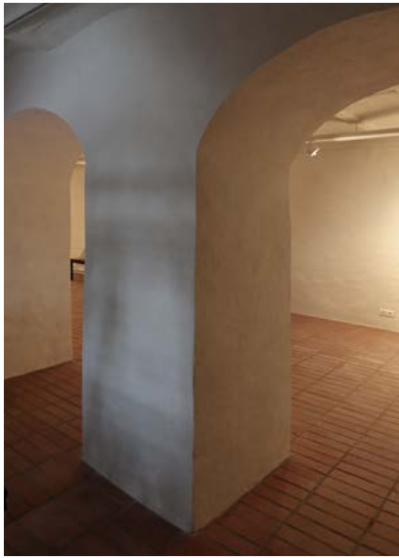
↖ Sivutilan 004 seinissä näkyivät maalinpoiston jälkeen jäljet tilan varhaisista hyllyköistä. amoy 14.2.2023

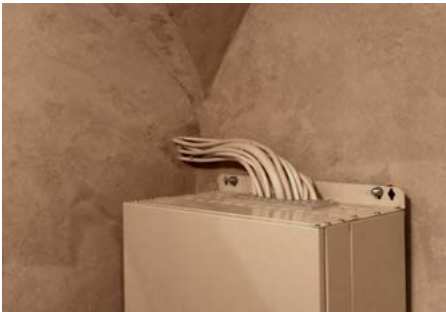
→ U-kourun kyljessä on ripustus turvavalolle ja sen päällä pistorasia ylimääräiselle sähkökiskolle. amoy 10.1.2024

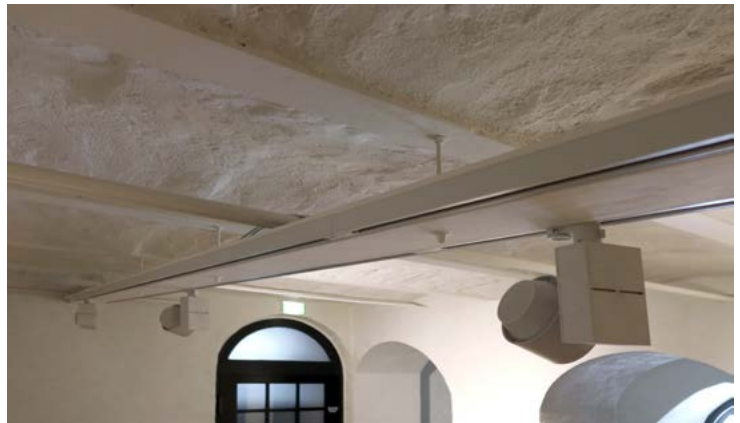
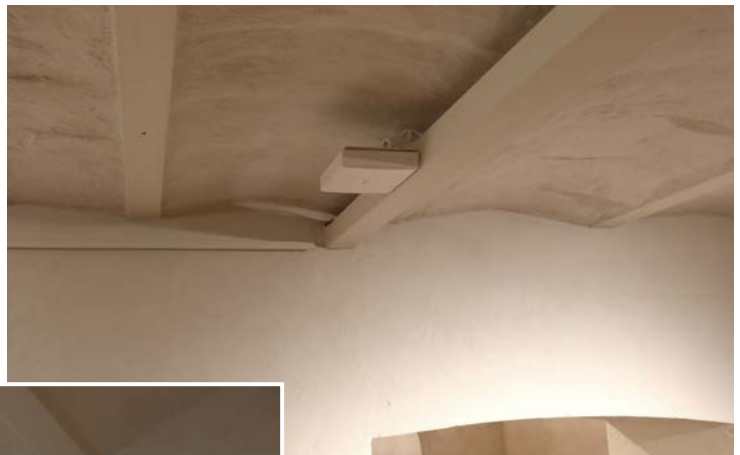
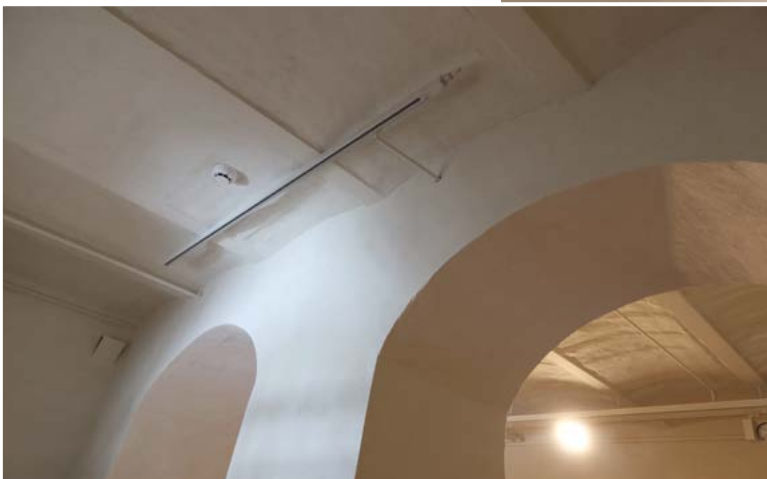
← ↓ Sähköjohto sivutilan (004) valaisinkiskolle vedettiin sähkökourulta seinän läpi ohuen teräsputken sisällä. amoy 10.1.2024

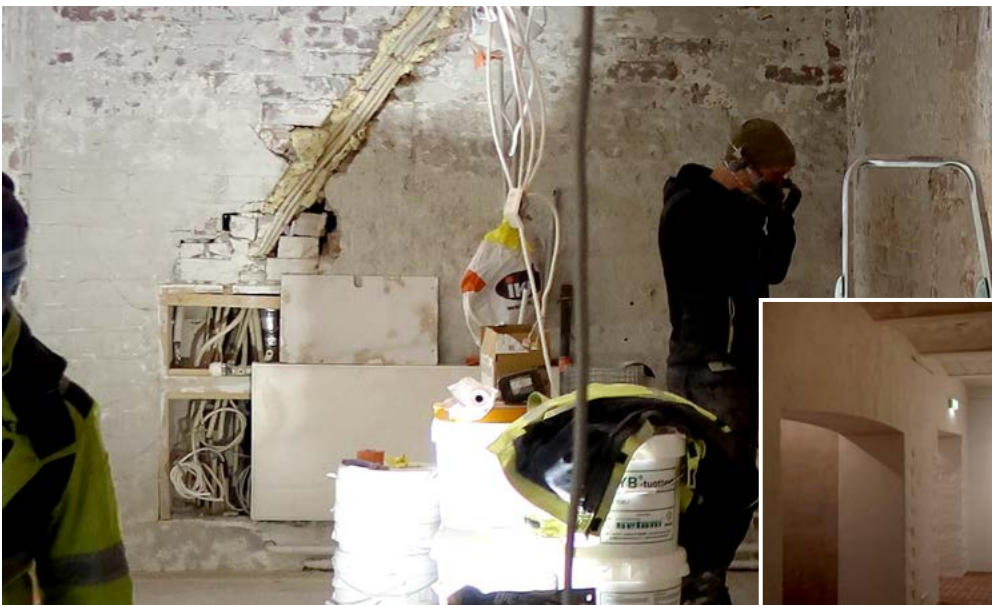
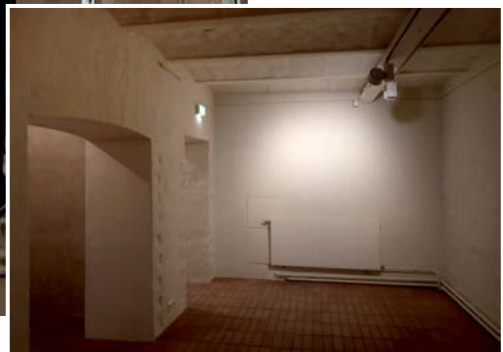
Sähköreitti kellaritiloihin tulee kellarihallin kellariportaan puoleisen päätyseinän alaosasta. Tästä vanha sähköroilo nousee vinottain seinän yläosaan. Seinän poikki vinottain kulkeva roilo oli rikkonut tiiliseinän rakenteen. Tiilet olivat osin irrallisia ja tukeutuivat sähköputkitusten ympärille pursotettuun polyuretaaniin. Tiilirakenne muurattiin osin uudestaan ja vinoroilo vahvistettiin teräsverkolla ennen paikkakorjausta ja rappautsa.

↓ Päätyseinän vanha sähköroilo ja sähköputkitukset vinoroilon avaamisen jälkeen. amoy 14.2.2023

↑ Kellarihallin päätyseinän tiilimuurin korjaus ja uudet sähköputkitukset. Yläosan vaakasiirtymä on uusi, koska aiempi sähkökouru sijaitsi tilan keskellä.

↘ Kellarihallin päätyseinä korjauksen jälkeen. Vanerilevyt uusittiin ja maalattiin seinän sävyyn. amoy 29.1.2024

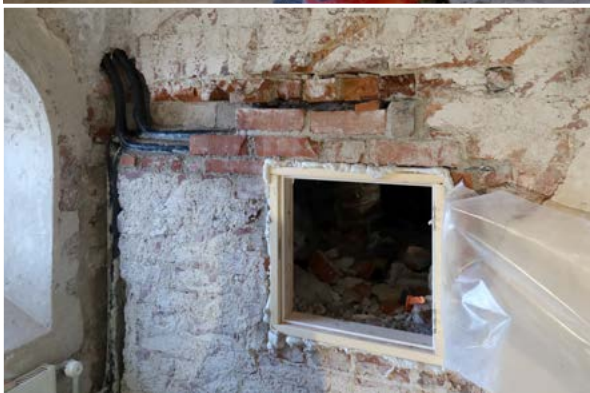
↑ Lojan työhuoneen seinä maalin- ja rappauksen poiston jälkeen. amoy 6.2.2023

Lojan työhuoneen takan viereisellä seinällä tiilirakenne oli rikottu 1990-luvun lämpöputki-asennusten yhteydessä. Tiilet olivat osin irti ja tukeutuivat lämpöputkiin ja niitä ympäröivään mineraalivillaeristykseen. Ryömintätilaan johtavan kulkuluukun kohdalla tiilet oli muurattu luukun karmin varaan. Kulkuluukun ryömintätilan puoleinen verhoilu oli tehty asbestikuitulevyllä.

← Lojan työhuoneen tiiliseinän paikkamuuraus käynnissä. Uuden paloeristetyin kulkuluukun karmi on asennettu. amoy 14.2.2023

Ryömintätilan kulkuluukut Lojan työhuoneessa ja kellarihallissa uusittiin puisina paloluukkuihin. Lojan työhuoneessa kulkuluukun yläpuoliset tiilet muurattiin uudestaan ja aukon ylitys vahvistettiin lattaraudalla. Lämpöputket eristettiin solukumieristeellä ja niiden eteen muurattiin tiilikerros ohuista tiilipinnoista, jotta rappaukselle saatiin yhtenäinen alusta.

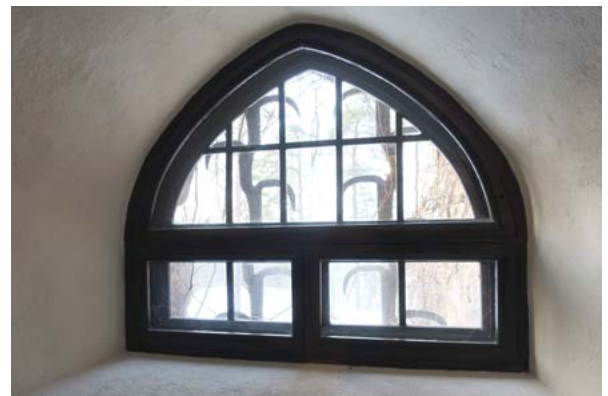
Sivutilan 004 ikkuna-aukon ympäriltä paljastui maalin- ja rappauksenpoiston myötä tiilivaurioita. Tiiliä oli irti ja niitä oli holvikaassa kannateltu ikkunankarmien kylkeen lyödyillä nauvoilla. Tiilet muurattiin uudestaan siten, että ne holvautuivat ja tukeutuivat toisiinsa.

↓ Ikkuna-aukko korjauksen jälkeen. amoy 29.1.2024
